# Tilstandsrapport

Enebolig

Saua gard 31, 4208 SAUDASJØEN

Befaringsdato: 08.08.2025

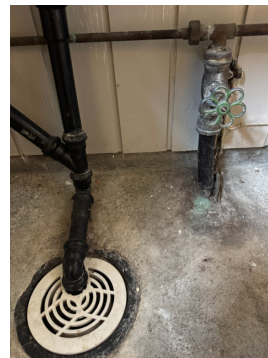
Støpt oppkant i betong rundt hele rommet. Fall til sluk.

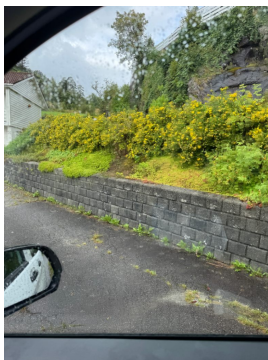
Naturstein, Leca, betong og betongblokker - 4 type forstøtningsmurer. Lecamur på baksiden av hus har begynt å smuldre noe i toppen. Litt skjevhet i natursteinsmur på baksiden. Murene i front har ikke rekkverk, i henhold til HMS-krav så skal det være rekkverk for å hindre skade.

- Rekkverk/annen sikring på forstøtningsmur må settes opp/utbedres.

Kostnadsestimat: 10 000 - 50 000
