# Tilstandsrapport

Enebolig

Åveslandsveien 14 , 4580 LYNGDAL

Befaringsdato: 06.03.2026

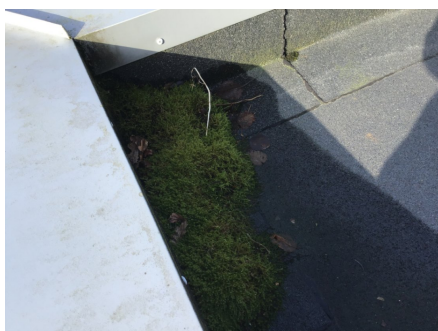
Begroing på takteking medfører økt fuktbelastning. Over tid kan dette føre til økt slitasje, nedbrytning og redusert levetid på tekkingen. Det kan også bidra til oppsamling av smuss og fukt i skjøter og overganger, som kan øke risikoen for lekkasjer.

Mosegrodd på takteking

Det anbefales å fjerne mose og rengjøre taktekingen. Det anbefales også jevnlig vedlikehold og kontroll for å begrense ny begroing og opprettholde tekkingen sin funksjon og levetid.

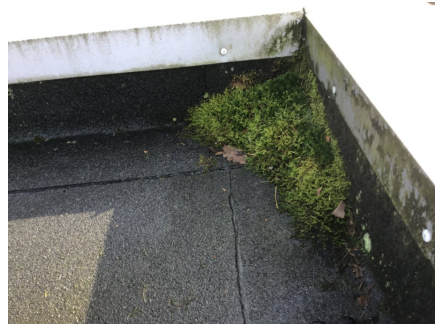
Mosegrodd på takteking

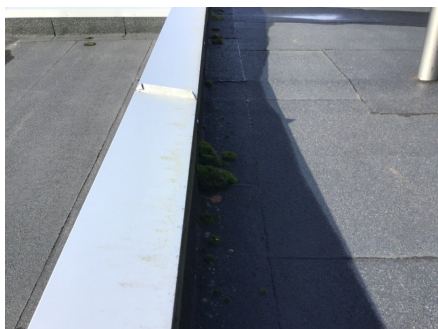
Mosegrodd på takteking

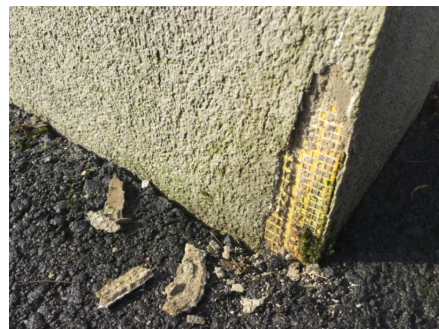
Det er registrert stedvise områder med fuktpåvirkning bak utvendig puss, samt partier hvor puss har løsnet

Løs puss og fukt bak puss indikerer at konstruksjonen er utsatt for fuktpåvirkning. Dette kan over tid føre til videre avskalling, svekket vedheft og økt nedbrytning av puss og underliggende konstruksjon.

Forholdet kan være tegn på utilstrekkelig tetthet, mangelfull utførelse eller vedlikehold av pussystemet. Det bør gjøres ytterligere undersøkelser for å avklare årsak til registrert avvik.

Løsnet puss

Det anbefales å fjerne løs puss, kartlegge årsak til fuktpåvirkningen og utbedre skadede områder med egnet produkt. Videre anbefales jevnlig kontroll for å avdekke eventuell videre skadeutvikling.

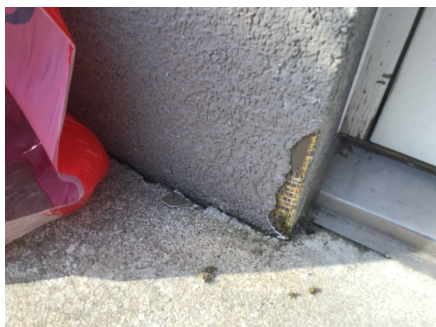
Løsnet puss.

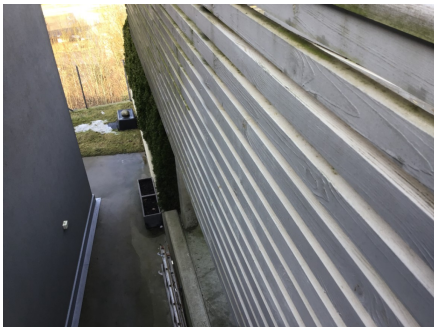
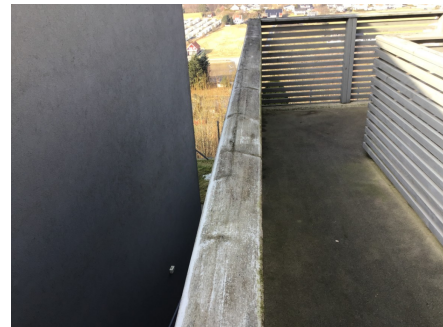
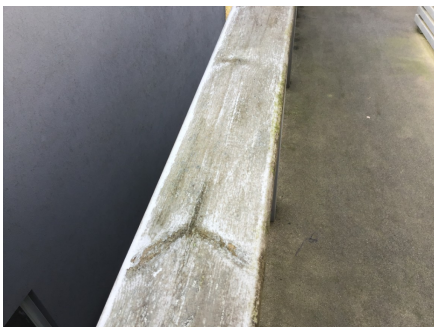
Terrasseplattning er utført i betong med rekkverk bestående av glass og trekonstruksjoner. Det er registrert vedlikeholdsbehov på rekkverket og det anbefales å utføre vedlikehold av rekkverk i nærmeste fremtid for å opprettholde konstruksjonens funksjon og levetid.

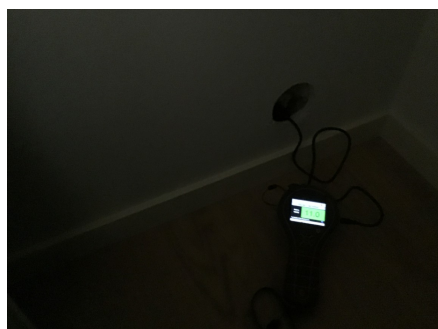
Gulvet har parkett. Veggene har plater. Hulltaking er foretatt og det er påvist avvik i konstruksjonen. Hulltaking er foretatt ved/i Under trapp i vegg mot under terreng.

Punktet må sees i sammenheng med punktet «utvendig drenering og fuktsikring»

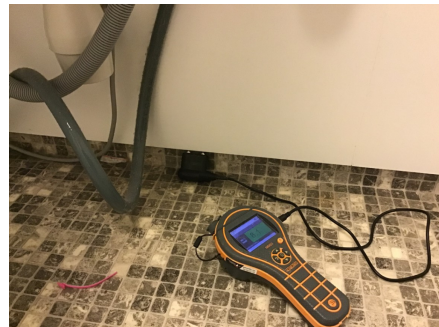
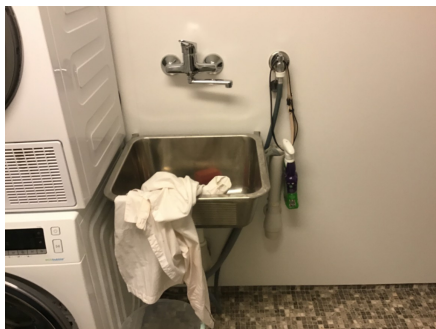
Utførelsen avviker fra anbefalte løsninger, hvor det normalt skal benyttes bunnlist for å beskytte platekanten mot fuktpåvirkning.

Basert på dagens bruk av rommet, hvor veggene ikke er utsatt for vesentlig vannsprut, vurderes risikoen for fuktpåvirkning og oppsvulming i platekant som begrenset. Det anbefales likevel å være oppmerksom på områder nær våtsone, spesielt ved vask, hvor fuktbelastningen kan være høyere.

Det er utført punktkontroll med fuktmåling i nedre del av veggplate under vask, som er et område med høy sannsynlighet for fuktpåvirkning. Det ble ikke registrert forhøyede fuktverdier på måletidspunktet.

Det anbefales jevnlig kontroll av plateavslutninger for å avdekke eventuell skadeutvikling på et tidlig stadium.

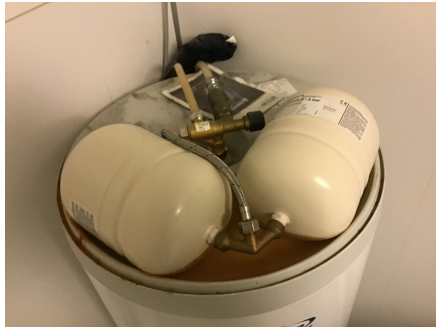
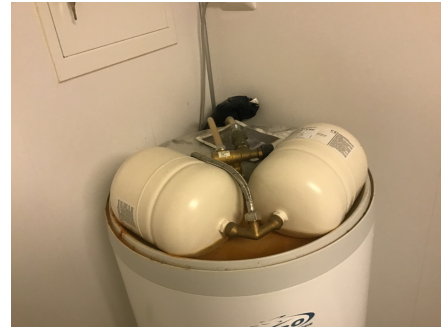
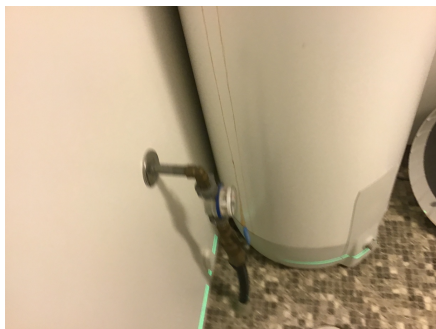
Det er registrert at det lekker vann fra ekspansjonskaret på toppen av varmtvansbereder.

Lekkasje fra ekspansjonskar indikerer funksjonssvikt i komponenten og medfører risiko for videre vannlekkasjer

Eier opplyser at registrerte forhold skal utbedres før salg.
