# Fuglsandveien 324 2460 OSEN

## Tilstandsrapport Eierskifte

Boligtype: Enebolig

Byggeår: 1950

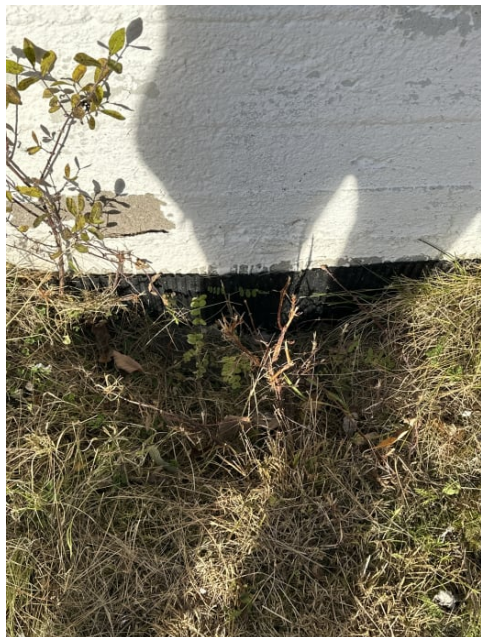
Viser drensplater uten klemlist, drensplater spriker ut fra grunnmurveggen. Drensplater ligger stedvis under terreng.

Dreneringen/fuktsikring har nådd en alder som gjør tettheten usikker i tiden som kommer. Normal brukstid for en drenering anslås til å være ca 30 år.

Det er synlige fukskader i overflater og ved bruk av fuktmåler måles høye fuktverdier i materialer.

Det er ikke fall på terreng rundt boligen og dette sammen med taknedløp avsluttet over bakken medfører til stor fuktbelastning på grunnmur/drenering.

En ytterligere kontroll må utføres for å klarlegge skadeårsak før man velger utbedringsmåte.

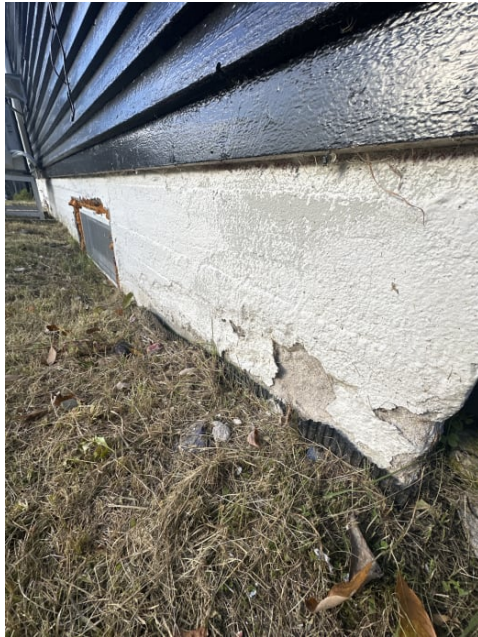
Viser løsnet murpuss på grunnmur.

Det registreres riss/ sprekker i grunnmuren. Grunnmur mangler stedvis overflatebehandling / puss.

Grunnmurer er synlig utsatt for fuktinntrekk pga svikt i dreneringen. For å hindre fuktinntrekk/frostspreng, anbefales en gjenpussing.

Det anbefales å foreta en gjenpussing av sprekker i grunnmur, slik at forholdet kan observeres over tid, med tanke på om dette er under utvikling eller er stabilt.

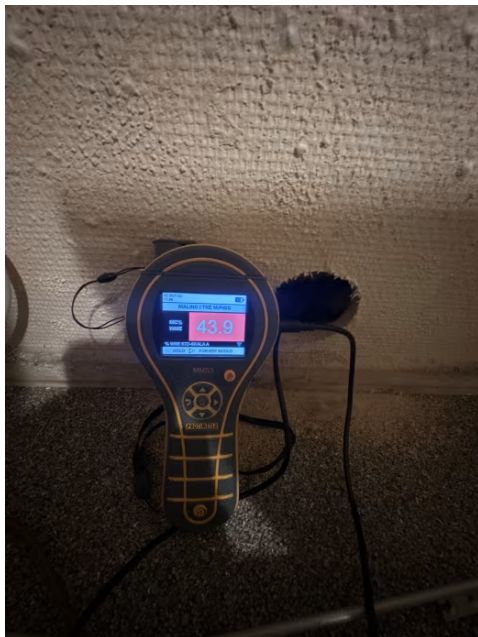
Ved hulltaking registreres høye verdier.

Det er synlige fuktskader i overflater.

Det registreres sopp-/råteskader i overflater og konstruksjoner.

Påvist fukt og skader har en årsakssammenheng med dårlig drenering.

Det registreres mineralutslag (salt/kalkutsalg) i overflater som er et symptom på fuktvandring gjennom grunnmur og gulv.

Det er viktig å utbedre fuktproblemer i kjelleren så snart som mulig for å unngå skade på bygningen og forbedre innendørs luftkvalitet.

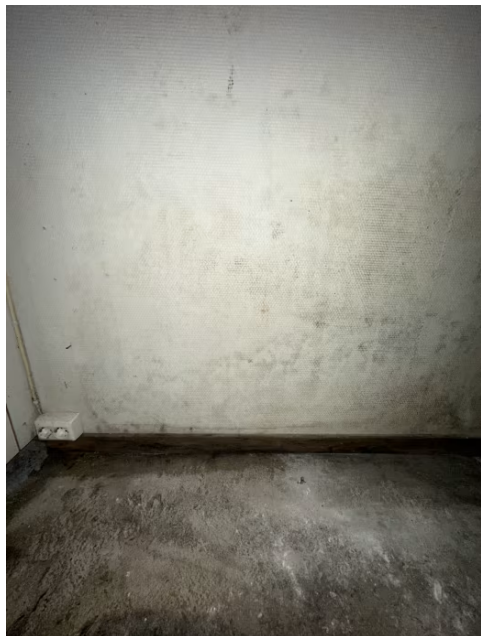
Vegg buler og er synlig preget av fuktskader.

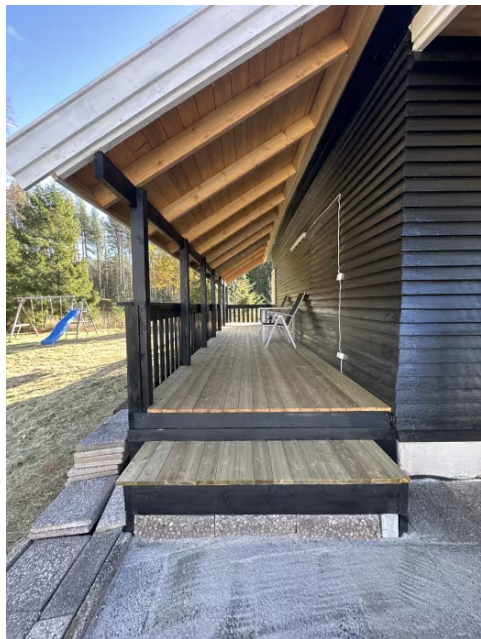
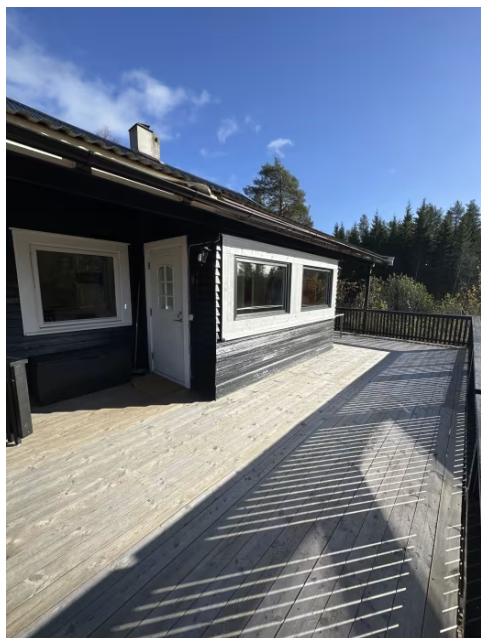
| Er det avvik på rekkverkshøyde og åpninger i rekkverket i forhold til gjeldene byggt teknisk forskrift på befaringstidspunktet? | Ja |

For å lukke avviket må høyden på rekkverket heves til dagens krav på 100 cm.

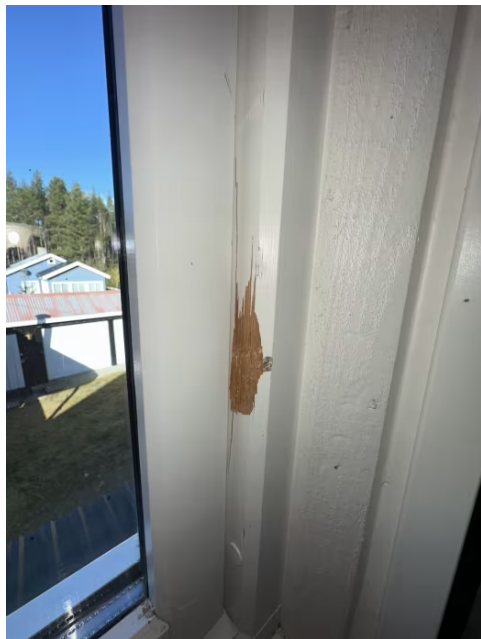
Viser skade i karm på soverom.

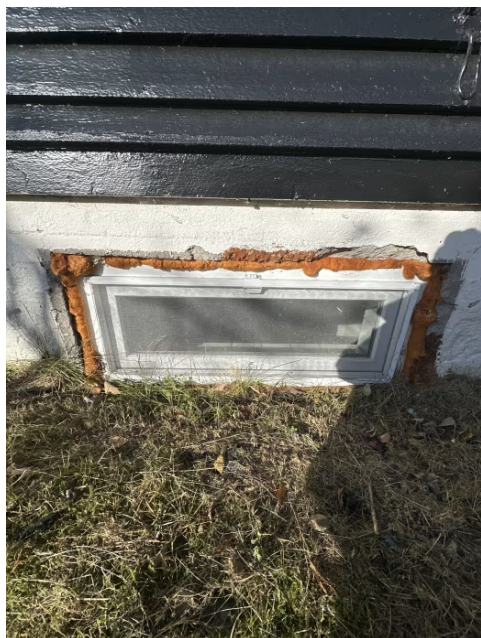
Flere vinduer med terrengkontakt.

Avslutning rundt vinduer og dører må ferdigstilles.

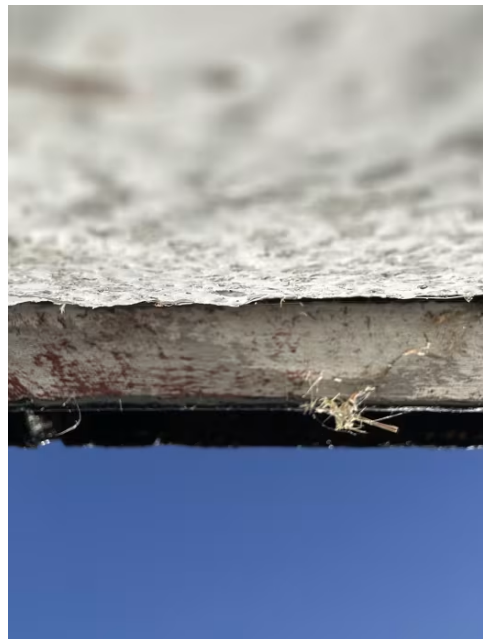
Viser manglende lufting av kledningen.

| Det bør foretas tiltak for å bedre lufting av kledningen. Kledningen vurderes å kunne i vareta sin funksjon.<br><br>Utbedring av sprekker og skader i fasadene må utføres. | |

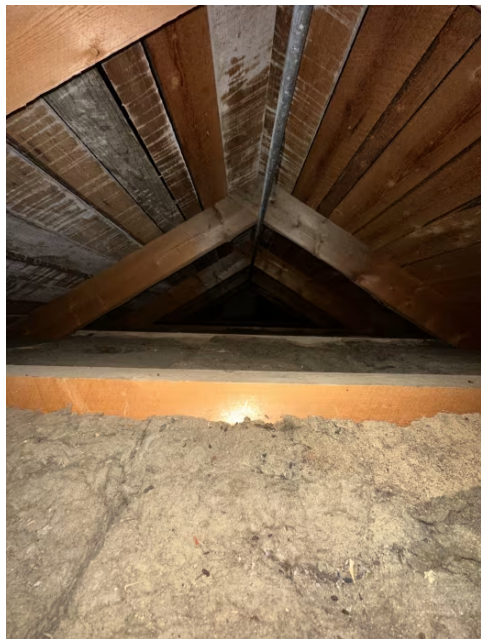
Det er registrert symptom på aktivitet fra skadedyr.

Missfarging i overflater og fukt i konstruksjonen kan blant annet skyldes kondensering som følge av utilstrekkelig dampsperre/ luftlekkasjer fra oppholdsrom. Tørt på befaringen, misfarging mot undertak vurderes til å være gamle forhold.

Konstruksjonene må sikres mot skadedyr.

Det må gjennomføres ytterligere undersøkelser for stadfesting av tilstand etter adkomst er etablert.

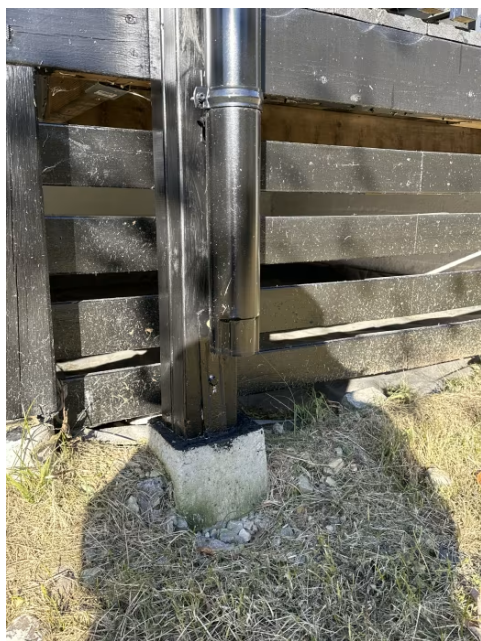
Nedløpsrør mangler utkast/drensrør.

Jevnlig rengjøring av sluk, takrenner og nedløpsrør anbefales for å sikre god avrenning

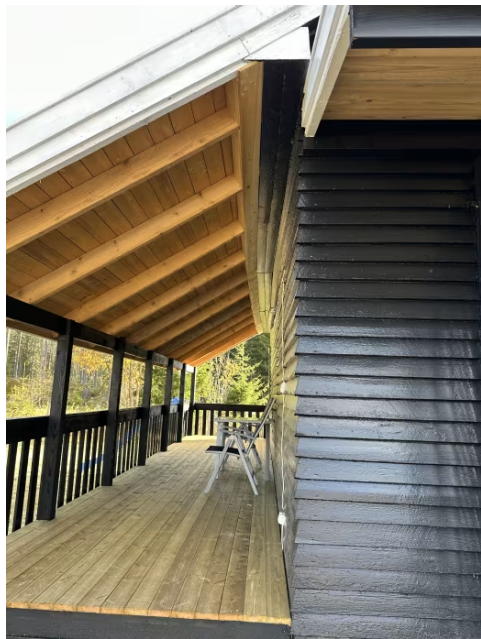
Det registreres skjevheter på gesimskasse.

Lufting av takkonstruksjonen bør forbedres for å redusere risikoen for fuktskader pga kondensering på loft og isdannelse på taket.

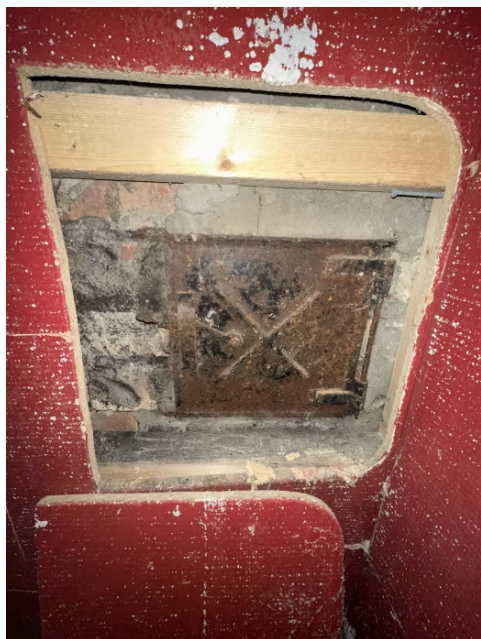
Viser sotluke i kjeller.

| Er det påvist avvik ved ildsted/feieluke/sotluke i forhold til avstand brennbart materiale? | Ja |

Med bakgrunn i påviste avvik og for en vurdering av eventuelle tiltak anbefales en ytterligere kontroll av pipa/ildsteder utført av brann- og feiervesen.

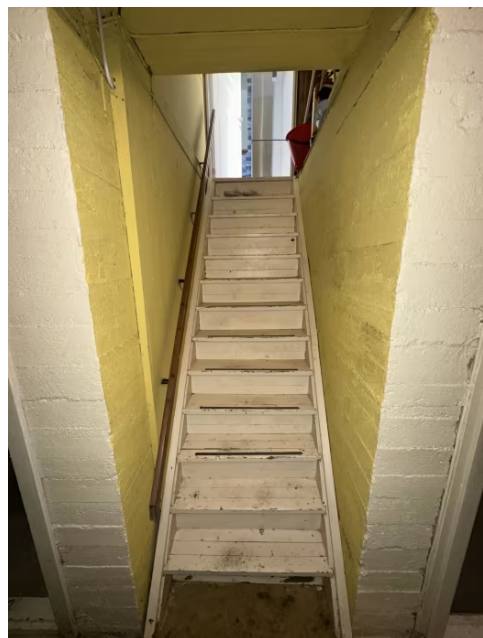
Viser kjellertrapp.

Det registreres fuktopptrekk i nedre del av kjellertrapp pga fuktopptrekk fra kjellergulv / grunnmur.

Noe slitasje på trinn og overflater på kjellertrapp. Kjellertrapp bør etableres med fuktsperre mot gulv.

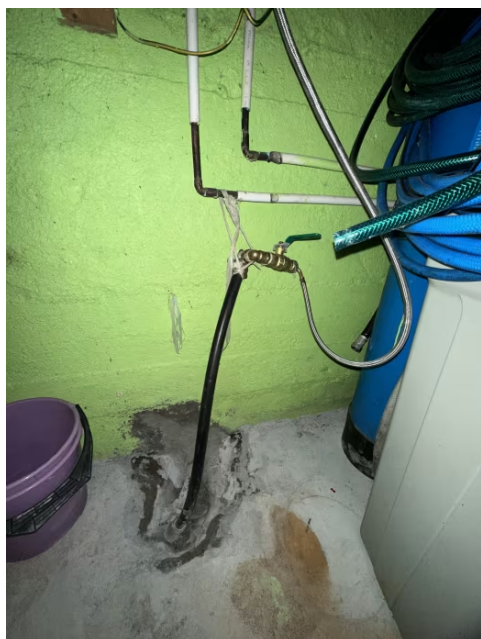
Hovedinntak/rør er ikke tilfredstillende festet.

Vannrør er fra byggeåret, og har nådd en alder hvor det vil være økt risiko for lekkasjer. Påvist irr på koblinger.

Vannrør må isoleres i kalde rom for å unngå frost og kondens.

Det anbefales ytterligere undersøkelser når anlegget er fylt med vann for sjekk av tilstand.

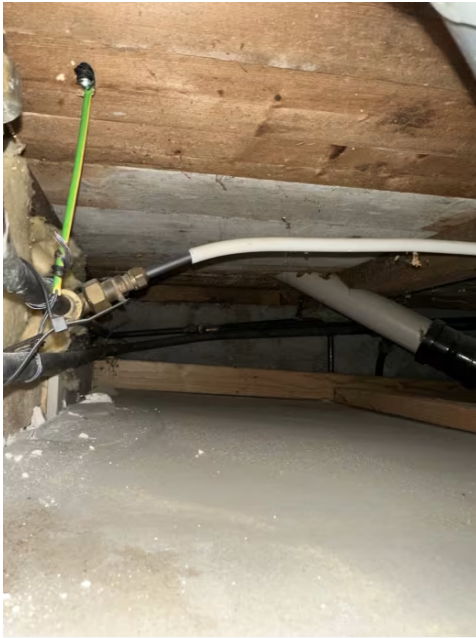
Rør fremstår ikke som tilstrekkelig festet.

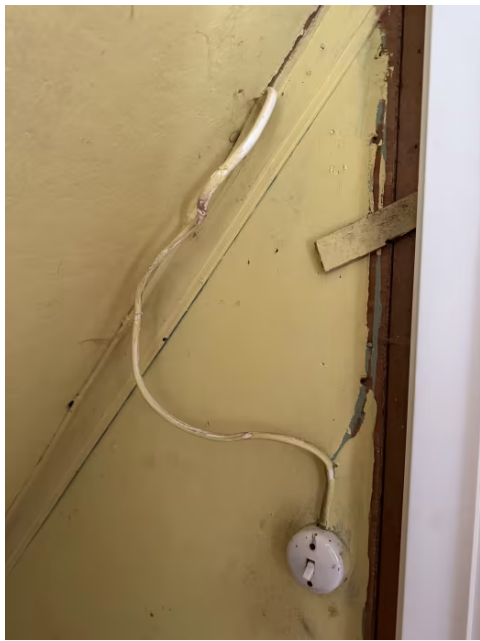
Kabel og bryter er ikke betryggende festet.

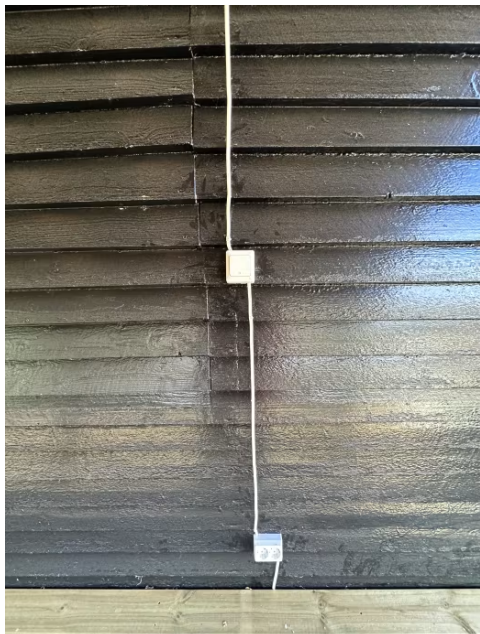
Viser bryter og stikkontakt for bruk innendørs montert ute.

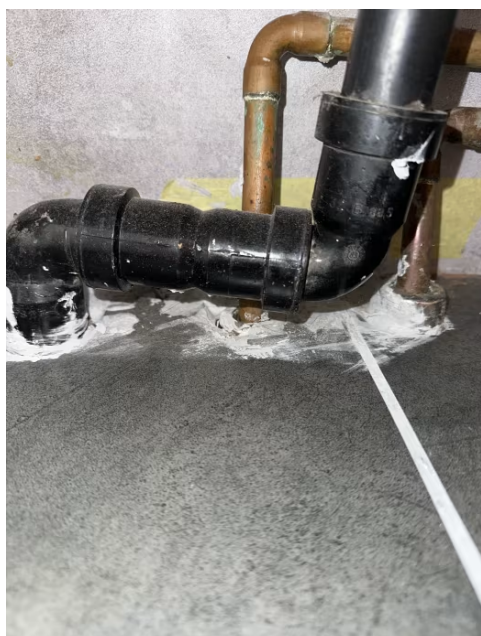
Rørføringer gjennom gulv har ikke synlig membran / mansjetter over gulvet.

Løsningen/utførelsen rundt rørgjennomføringer gir fare for fukt inn i konstruksjoner. Lokal utbedring må vurderes.

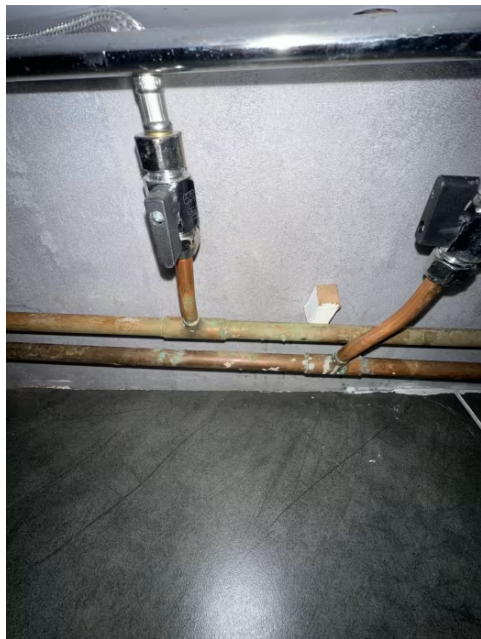
Åpne glipper mellom gulvfliser og vegg.  
Fremstår som utett.

Det er ikke montert bunnlist under baderomsplater i våtsonen, noe som avviker fra monteringsanvisninger.
