Tilstandsrapport

Enebolig

Eidsvollsvegen 49, 2120 SAGSTUA

Befaringsdato: 30.09.2024

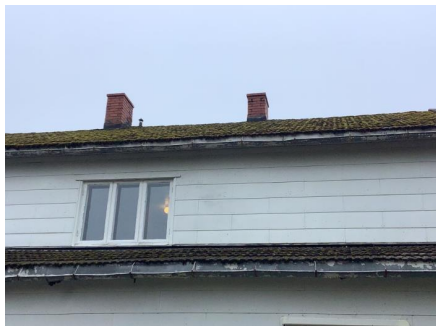
Mosedannelse på taktekkning.

Mose bør fjernes ved vedlikehold.

Kjøper må påregne utskifting av taktekkning i løpet av de nærmeste årene.

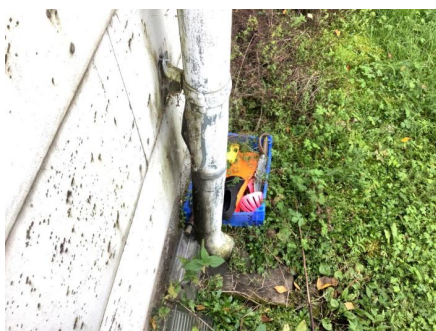
Det er påvist frostsprengte nedløpsrør.

Frostsprengt nedløpsrør og mangelfull bortledning av takvann.

Det er ikke krav om å ettermontere snøfangere for å tilfredsstille dagens krav, men det vil være naturlig å montere da taktekkning skiftes. Frostsprengt nedløpsrør bør skiftes ut da lekkasje vil føre til økt fuktbelastning på konstruksjoner.

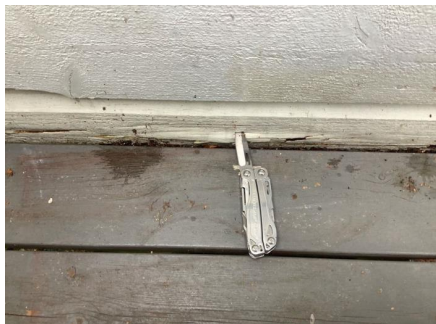
Det er påvist spredte råteskader i bordkledning.

Eksempel på råteskadet bordkledning.

- De påviste skader må utbedres.

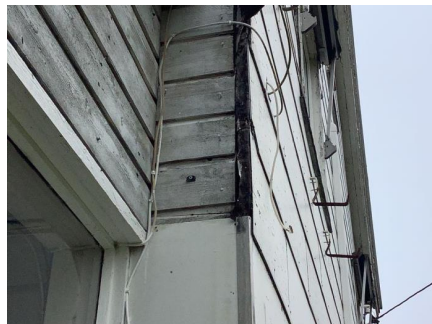
Eksempel på utette overganger i fasade.

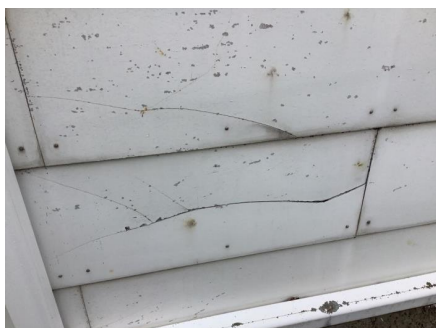
Eksempel på eternittplater med skader.

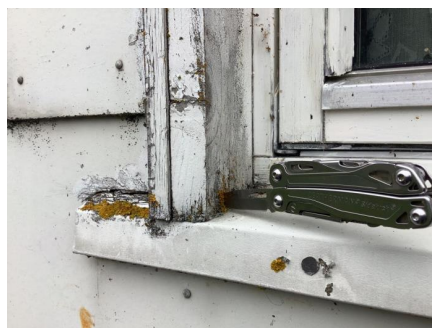
Omrømming rundt vinduer er ført helt ned til vannbrett, og dette har stedvis ført til råteskader da omrømming kan trekke opp fukt fra vannbrett.

Omremming er ført helt ned til vannbrett, og dette har stedvis ført til råteskader.

Det bør etableres spalte mellom omrømming og vannbrett slik at fukt ikke kan trekkes opp fra vannbrett.

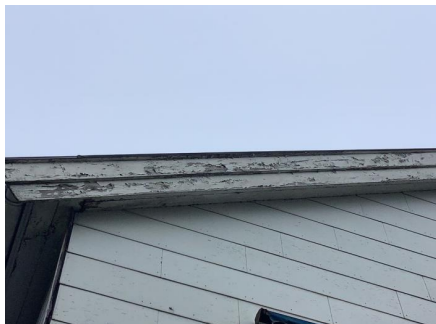
Værslitte vindskier.

Vindskier bør vedlikeholdes, eller skiftes ut i forbindelse med utskifting av takteking.

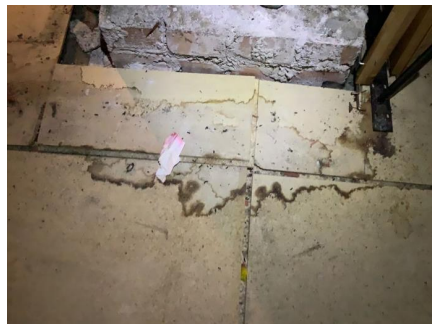
Det er fuktskjolder ved piper, men det måles tørt på befaringsdagen. Dette kan skyldes utettheter med lekkasjer ved spesielle værforhold, eller at piper trekker til seg vann i våte perioder.

Fuktskjolder på gulv nedenfor pipe.

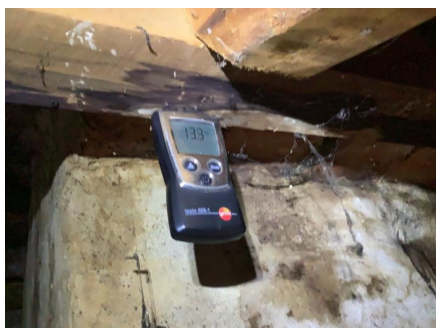
Fuktskjolder rundt pipe, og det måles tørt.

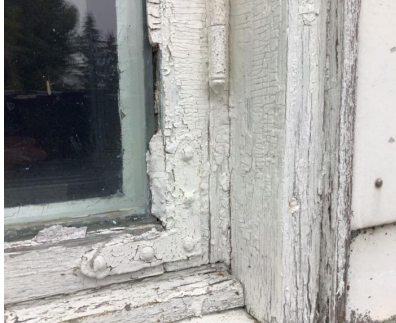
- Karmene i vinduer er slitte og det er sprekker i trevirket.

Eksempel på værslitt vindu.

I årene som kommer vil det være behov for enten restaurering av enkelte eksisterende vinduer eller utskifting av vinduer. Utskifting til vinduer med isolerglass anbefales.

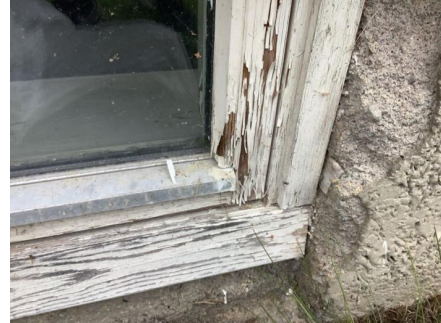
Eksempel på værslitt vindu.

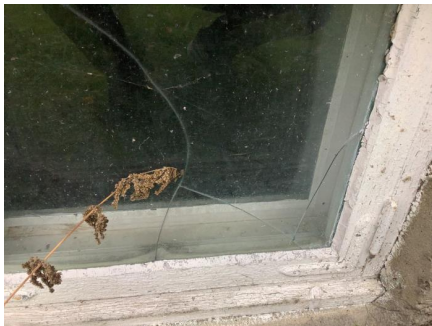
Sprukket glass i kjellervindu.

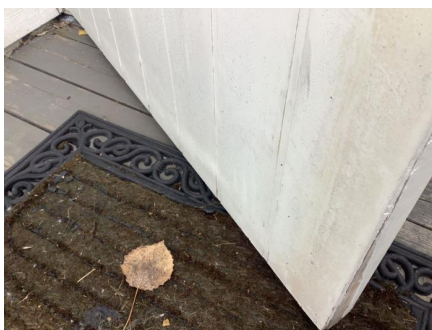
Dørblad på hovedytterdør er svellskadet.
Dørrider på balkongdør i andre etasje er løs.

Svellskadet dørblad på hovedytterdør.

Hovedytterdør bør skiftes ut.
Dørrider på balkongdør bør utbedres.

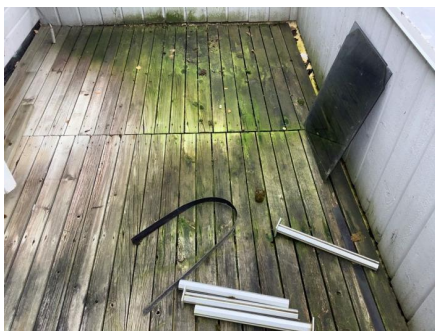
Værslitt tremmegulv på luftebalkong.

Tremmegulvet må vedlikeholdes, evt. skiftes ut.

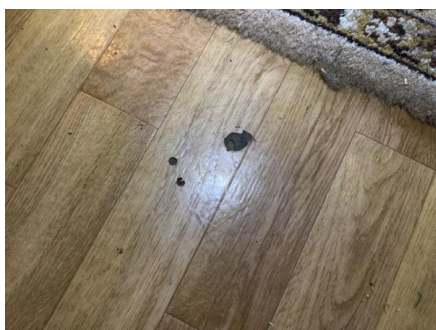
Skadet gulvbelegg.

Flere overflater er modne for oppussing og omfang kan styres av egne ønsker.

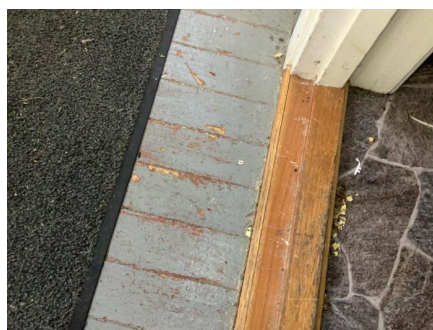
Slitasje på furugulv i vindfang.

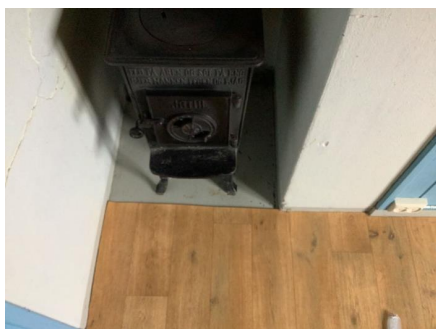
- Det er påvist sprekker og/eller riss i pipe.
- Ildfast plate mangler på gulvet under sotluke/feieluke på pipe.
- Ildfast plate mangler på gulvet under/foran ildstedet.
- Mer enn halvparten av forventet brukstid er passert på pipe.

Manglende ildfast plate foran ildsted.

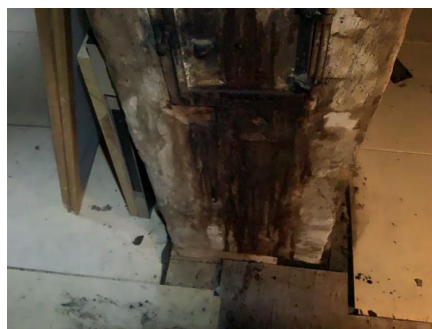
Rennemerker etter sotvann under feiluke.

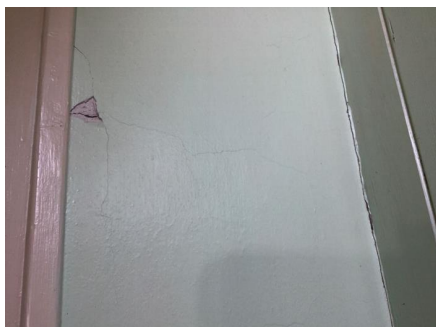
Eksempel på riss i pipe.

Riss og sprekker bør utbedres ved vedlikehold.

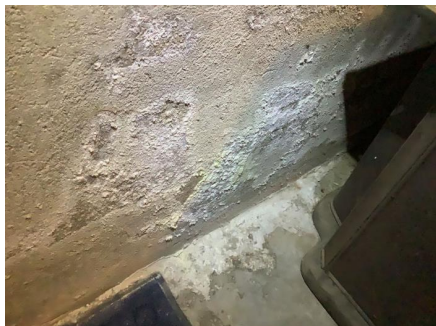
Saltutslag.

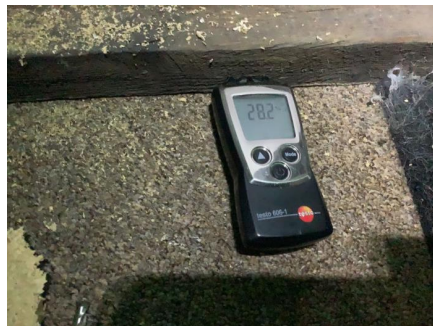
Det måles skadelig fuktinnhold i sponlater og i plank utenpå sponlater.

Fuktmåling i plank utenpå sponplate, og det er vått.

- Det påviste fuktnivå gir grunn til å overvåke konstruksjonen jevnlig for å se utvikling over tid, og eventuelt foreta tiltak for å unngå fuktskader.

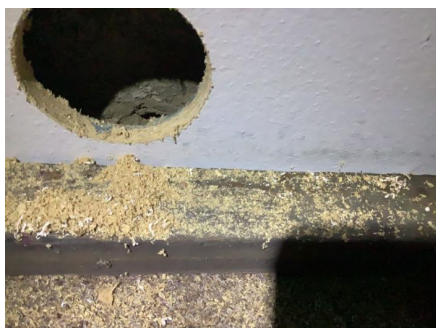
Hulltaking er foretatt og det er påvist avvik i konstruksjonen. Hulltaking er foretatt i kjellerstue. Fuktkvotemåling (vekt%) i konstruksjonen ble målt til 28.

Hulltaking, og det er ikke svill å måle fuktinnholdet i.

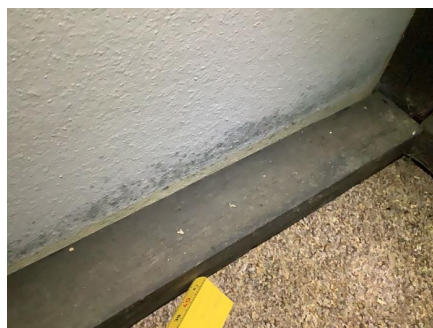
Muggdannelse på sponplater.

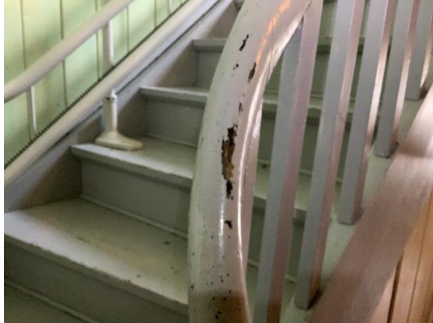
Slitasje i trapp.

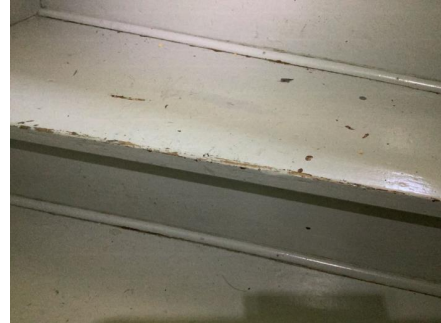
Slitasje i trapp.

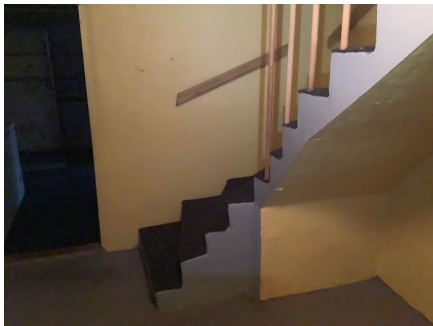
Rekkverk er ikke montert i bunnen av kjellertrapp.

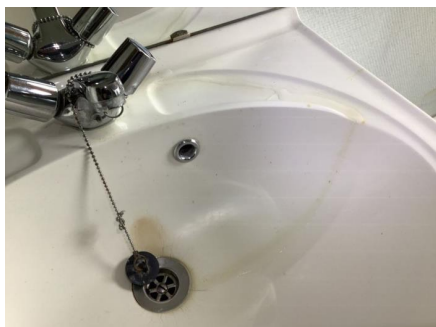
Det er påvist lekkasje fra servantbatteri.

Lekkasje fra servantbatteri.

- Våtrommet må totalrenoveres. Alle forhold med tettesjikt, våtsone, sluk m.m. må dokumenteres.

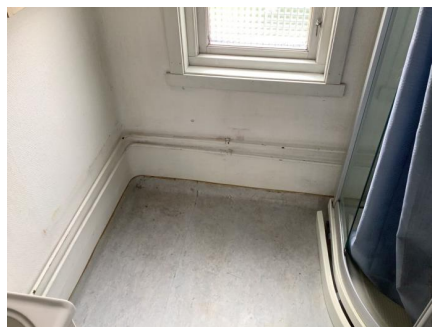
Rommet er umoderne med slitasje.

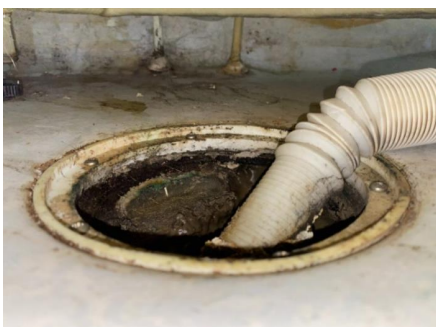
Plastsluk, og vinylbelegg er ført under slukets klemring.

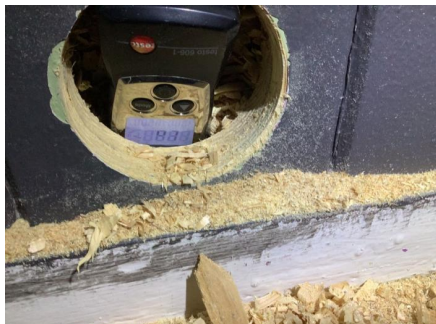
Hulltaking er foretatt uten å påvise unormale forhold. Hulltaking er foretatt i soverom bak dusjkabinett. Fuktkvotemåling (vekt%) i konstruksjonen ble målt til 8.

Hulltaking, og det måles tørt.

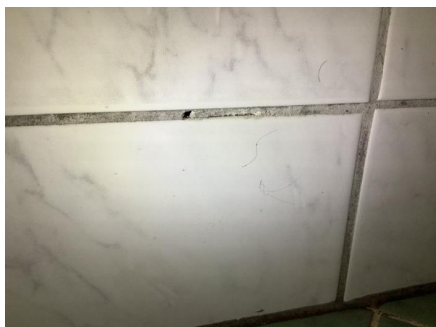
Det er påvist riss i flisfuge på yttervegg, sannsynligvis som følge av bevegelse bak fliser på grunn av saltutslag på grunnmur.

Riss i flisfuge på grunnmur.

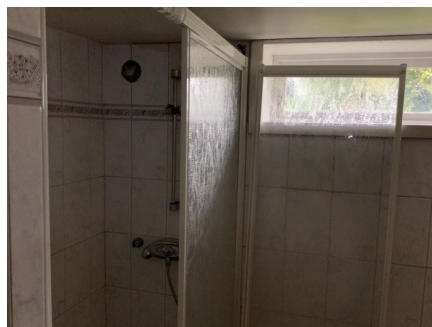
Vinduets plassering medfører risiko for fuktskade, men det var ingen tegn til fuktskade på befaringdagen.

Vindu er plassert i den definerte våtsonen ved dusj.

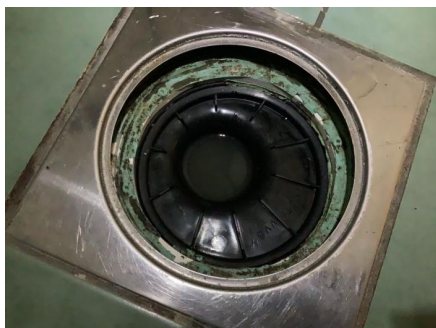
Plastsluk, og synlig smøremembran rundt sluk.

- Overvåk tilstanden jevnlig. For å få tilstandsgrad 0 eller 1 må tettesjiktet skiftes ut, men tidspunktet for når dette er nødvendig er vanskelig å si noe om.

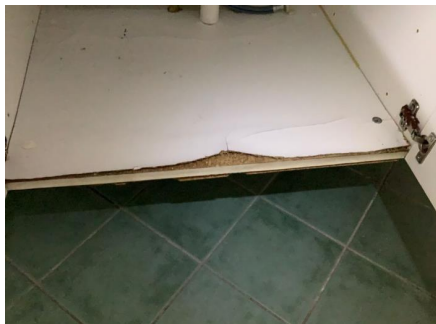
Bunnplate i servantskap er svellskadet.

Svellskadet bunnplate i benkeskap.

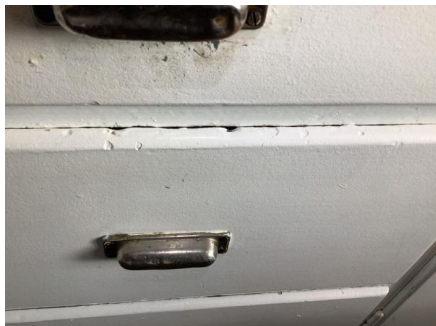
Slitasje på innredning.

Hvis kantlist og dekkside monteres, og det ellers gjøres noe vedlikehold kan kjøkkeninnredningen fungere som en enklere type. Dette må kjøper selv avgjøre.

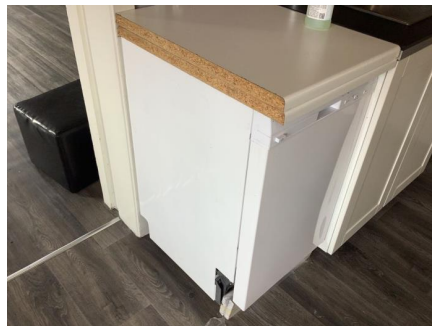
Kantlist og dekkside mangler.

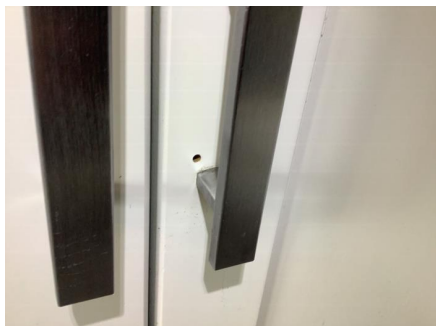
Synlig, boret hull i skapdør.

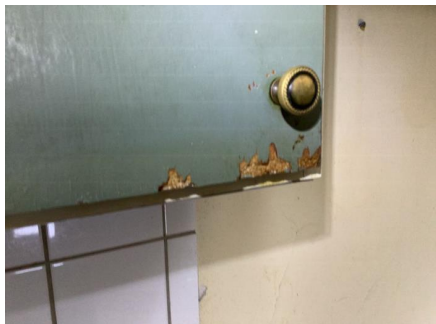
Det er skader på skapdør.

Skadet skapdør.

Omfang kan styres av egne ønsker.

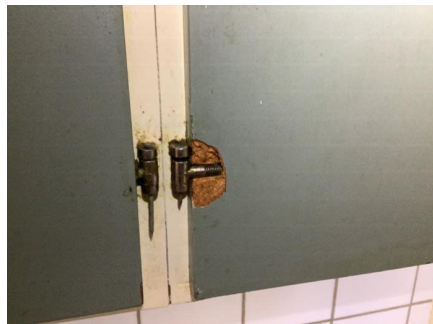
Skadet skapdør.

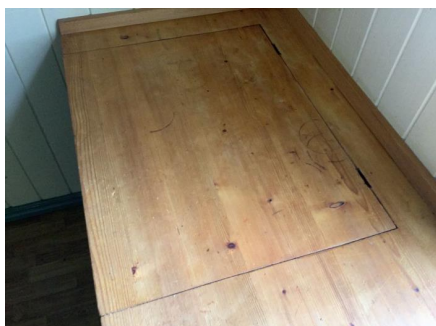
Tidligere hull er enkelt tettet.

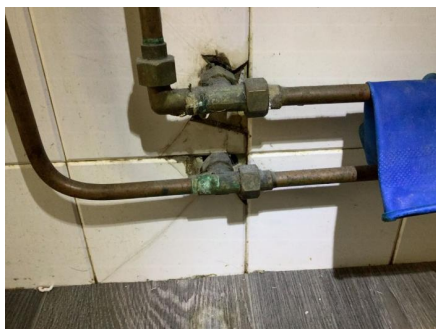
Veggfliser under servant har skader.

Skader i veggfliser.

Veggfliser med skader bør skiftes ut.

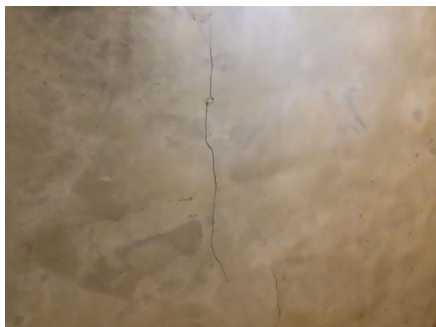
- Det er registrert horisontalriss som er symptom på jordtrykk.
- Det er registrert skråriss som er symptom på setninger.

Innvendig skråriss.

Innvendig vedlikehold etter egne ønsker.

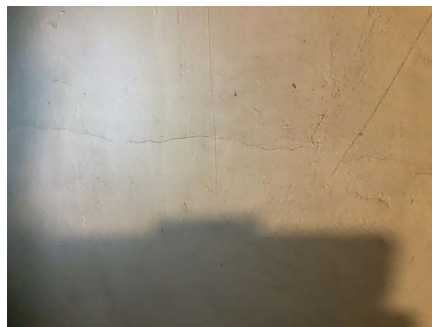
Innvendig horisontalriss.

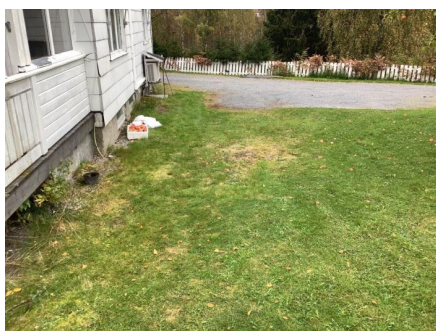
Utilfredsstillende fall fra bolig.

Terrengjustering bør utføres for å etablere tilfredsstillende fall fra boligen. Tilfredsstillende fall vil være minimum 1:50 i en avstand på minimum 3 meter fra boligen.

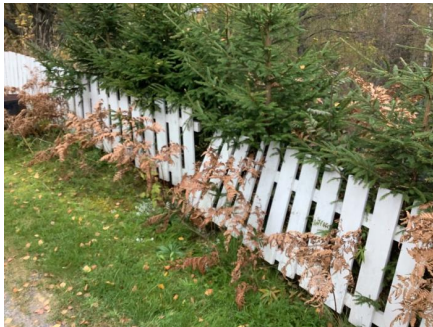
Gjerdet raser ut i skråning.

Gjerdet må rettes opp.
