Eidsvollsvegen 49, 2120 SAGSTUA

**Idyllisk og romslig eiendom med
muligheter * Stor tomt * Landlig
beliggenhet**

Befaringsdato: 30.09.2024

Rapportdato: 28.10.2024

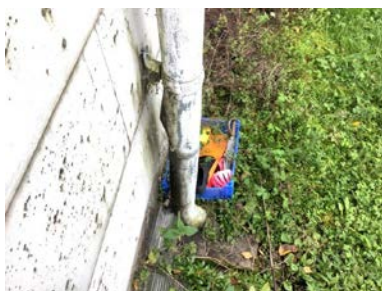
Det er påvist frostsprengte nedløpsrør.

Frostsprengt nedløpsrør og mangelfull bortledning av takvann.

Frostsprengt nedløpsrør bør skiftes ut da lekkasje vil føre til økt fuktbelastning på konstruksjoner.

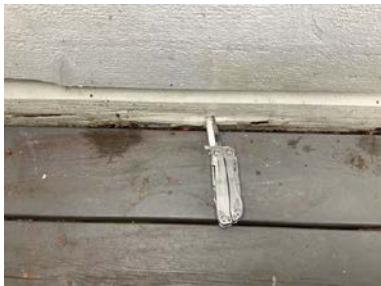
Det er påvist spredte råteskader i bordkledning.

Eksempel på råteskadet bordkledning.

- De påviste skader må utbedres.

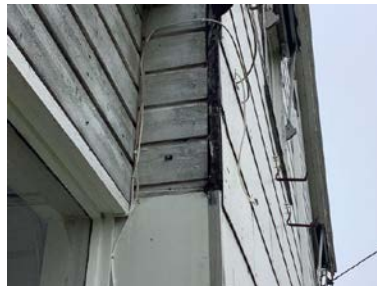
Eksempel på utette overganger i fasade.

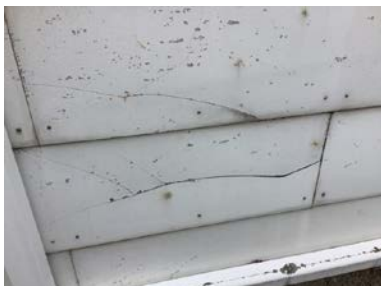
Eksempel på eternittplater med skader.

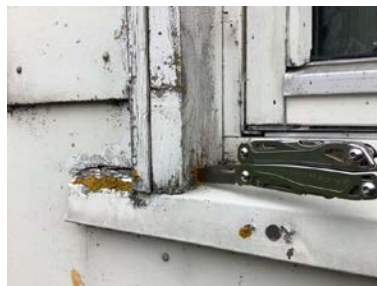
Omrampling rundt vinduer er ført helt ned til vannbrett, og dette har stedvis ført til råteskader da omrampling kan trekke opp fukt fra vannbrett.

Omramming er ført helt ned til vannbrett, og dette har stedvis ført til råteskader.

Det bør etableres spalte mellom omrampling og vannbrett slik at fukt ikke kan trekkes opp fra vannbrett.

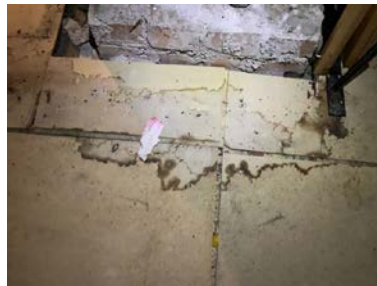
Det er fukt skjolder ved piper, men det måles tørt på befaringsdagen. Dette kan skyldes utettheter med lekkasjer ved spesielle værforhold, eller at piper trekker til seg vann i våte perioder.

Fuktskjolder på gulv nedenfor pipe.

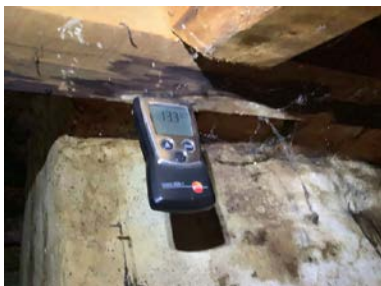
Fuktskjolder rundt pipe, og det måles tørt.

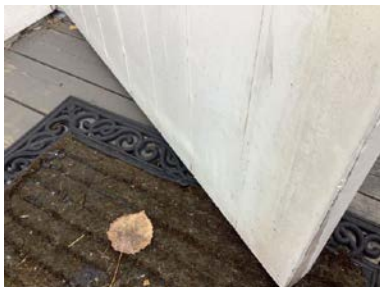
Dørblad på hovedytterdør er svellskadet.
Dørrider på balkongdør i andre etasje er løs.

Svellskadet dørblad på hovedytterdør.

Hovedytterdør bør skiftes ut.
Dørrider på balkongdør bør utbedres.

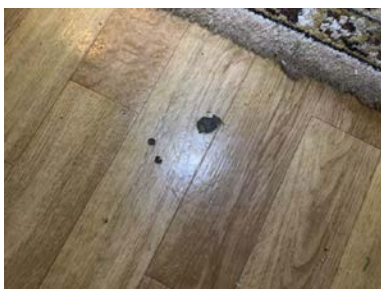
Skadet gulvbelegg.

Flere overflater er modne for oppussing og omfang kan styres av egne ønsker.

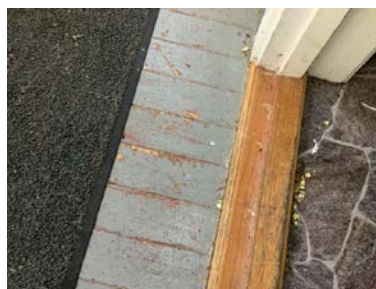
Slitasje på furugulv i vindfang.

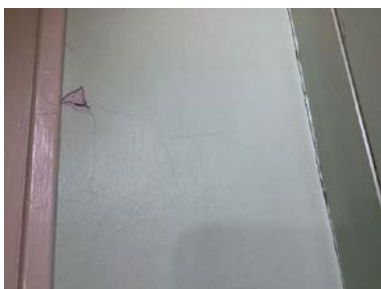
- Det er påvist sprekker og/eller riss i pipe.
- Ildfast plate mangler på gulvet under sotluke/feieluke på pipe.
- Ildfast plate mangler på gulvet under/foran ildstedet.
- Mer enn halvparten av forventet brukstid er passert på pipe.

Eksempel på riss i pipe.

Riss og sprekker bør utbedres ved vedlikehold.

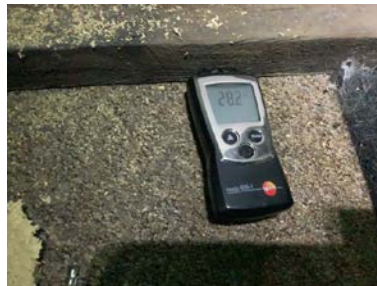
Det måles skadelig fuktinnhold i sponlater og i plank utenpå sponplater.

Fuktmåling i plank utenpå sponplate, og det er vått.

- Det påviste fuktnivå gir grunn til å overvåke konstruksjonen jevnlig for å se utvikling over tid, og eventuelt foreta tiltak for å unngå fuktskader.

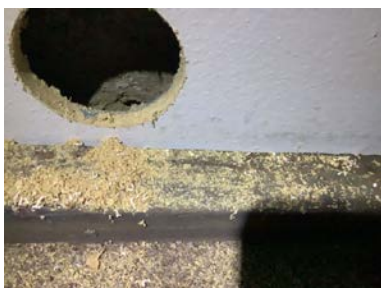
Hulltaking er foretatt og det er påvist avvik i konstruksjonen. Hulltaking er foretatt i kjellerstue. Fuktkvotemåling (vekt%) i konstruksjonen ble målt til 28.

Hulltaking, og det er ikke svill å måle fuktinnholdet i.

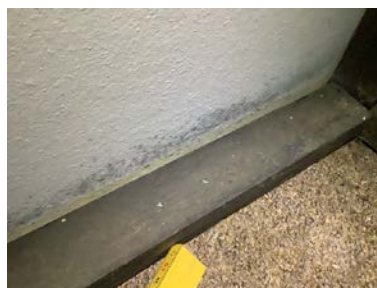
Muggdannelse på sponplater.

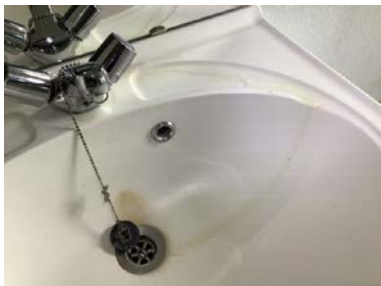
Det er påvist lekkasje fra servantbatteri.

Lekkasje fra servantbatteri.

- Våtrommet må totalrenoveres. Alle forhold med tettesjikt, våtsone, sluk m.m. må dokumenteres.

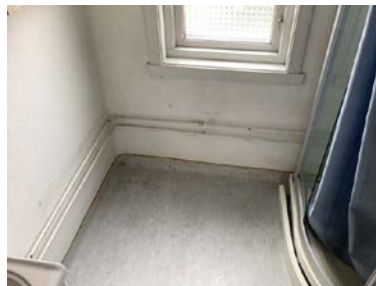
Rommet er umoderne med slitasje.

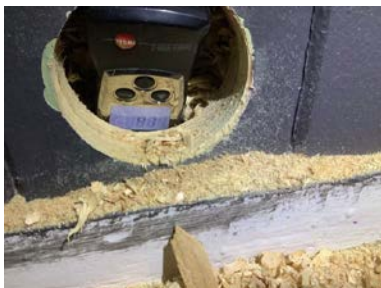
Hulltaking er foretatt uten å påvise unormale forhold. Hulltaking er foretatt i soverom bak dusjkabinett. Fuktkvotemåling (vekt%) i konstruksjonen ble målt til 8.

Hulltaking, og det måles tørt.

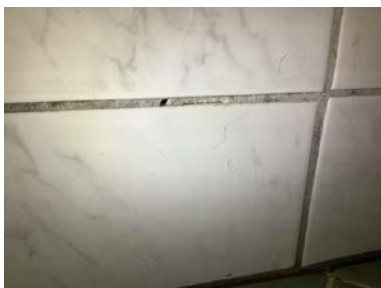
Det er påvist riss i flisfuge på yttervegg, sannsynligvis som følge av bevegelse bak fliser på grunn av saltutslag på grunnmur. Vindu er plassert i den definerte våtsonen, uten at materialer er dokumentert egnet.

Riss i flisfuge på grunnmur.

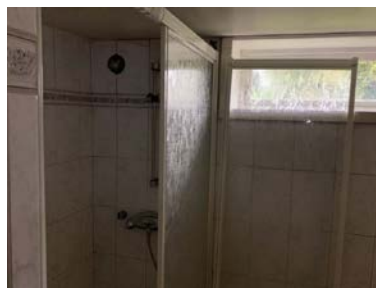
Vinduets plassering medfører risiko for fuktskade, men det var ingen tegn til fuktskade på befaringsdagen.

Vindu er plassert i den definerte våtsonen ved dusj.

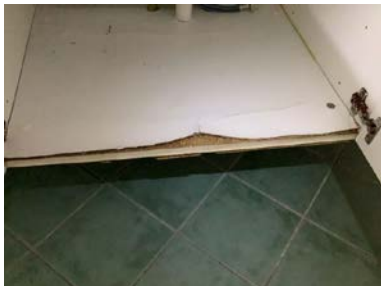
Svellskadet bunnplate i benkeskap.

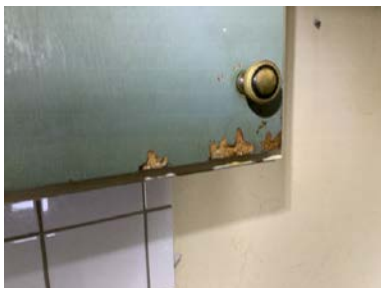
Skadet skapdør.

Omfang kan styres av egne ønsker.

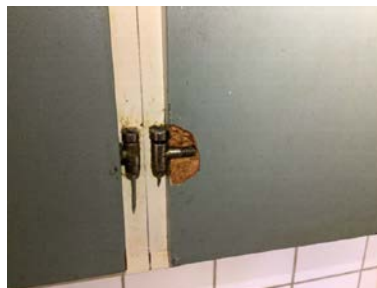
Skadet skapdør.

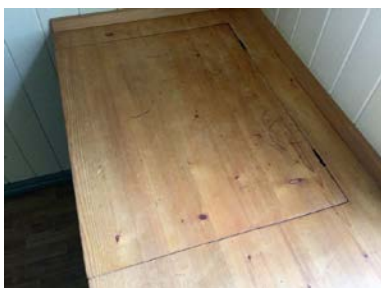
Tidligere hull er enkelt tettet.

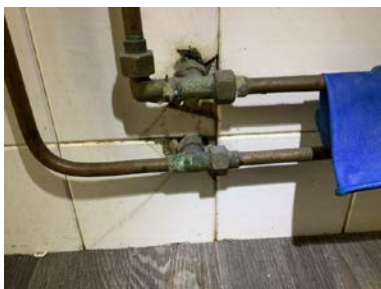
Skader i veggfliser.

Veggfliser med skader bør skiftes ut.

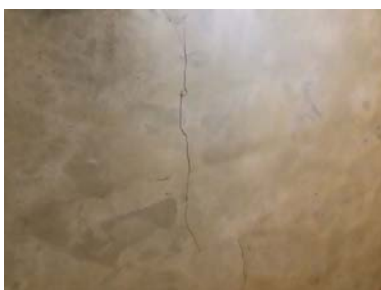
Det er registrert skråriss som er symptom på setninger.

Innvendig skråriss.

Innvendig vedlikehold etter egne ønsker.

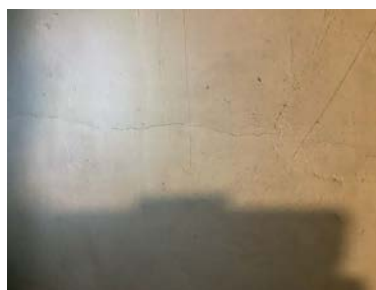
Det er registrert horisontalriss som er symptom på jordtrykk.

Innvendig horisontalriss.
