Tilstandsrapport

📍 Langflåtveien 8, 4017 STAVANGER

Oppdragsnr.: 12301-2912

Leilighet - Byggeår: 2003

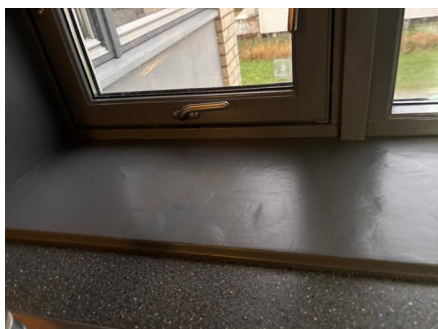
TG 2 Vinduer - vindu kjøkken

Vindu på kjøkken har noen fuktmerker/esinger i foringen.

Ingen umiddelbare tiltak.

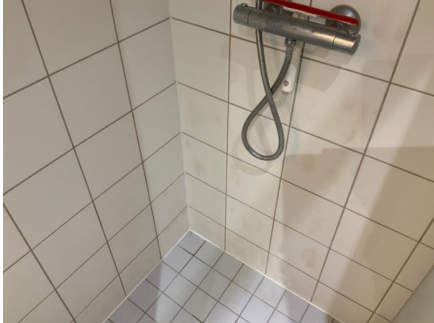
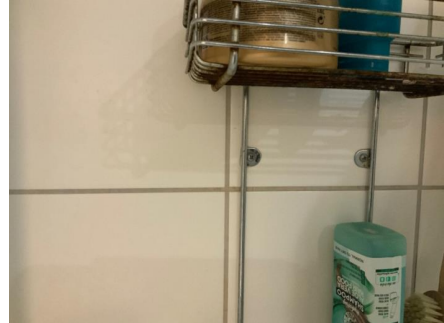
1 TG 2 Overflater vegger og himling

- Det er påvist at flisfuger har riss/sprekker.
- Det er avvik:

Veggfliser i dusjen har en del misfarging. Dette skyldes trolig fuktopptak i flisen.
Det er skrudd skruer gjennom fliser i våtsonen.

- Slike riss/sprekker kan indikere bakenforliggende fuktskader, og konstruksjonen bør observeres jevnlig for å vurdere utvikling.

Skruer bør ikke skrues gjennom fliser i våtsone grunnet faren for punktering av membran.

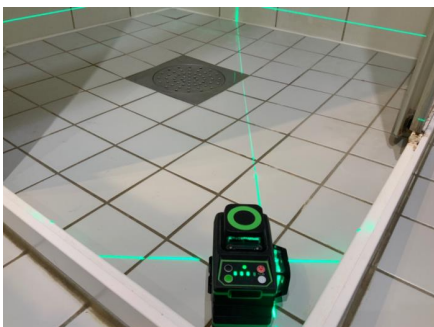
🔴 TG 3 Overflater Gulv

- Det er mulighet for at det kan forekomme vannlekkasje på våtrommet hvor vann ikke vil gå til sluk.
- Målinger viser at det ikke er fall til sluk (motfall).

Det er motfall på deler av gulv i dusjen.

Dusjprofil har høyere kant enn dørterskel. Huller i profilen til dusjen bør etableres slik at vann som måtte komme på gulvet kan renne fritt mot sluk.

- Andre tiltak:
- Det bør etableres avrenning inn til sluk for hele våtrommet.

Det å foreta en lokal utbedring av fallforhold på våtrom er krevende. Det må derfor vurderes opp mot bruken og alderen på rommet.

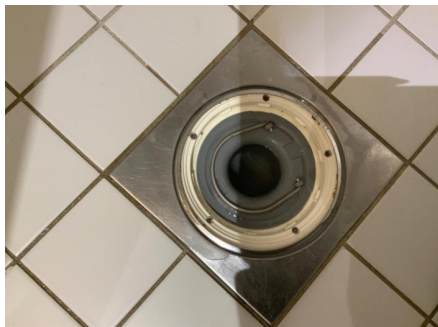
🔴 TG 2 Sluk, membran og tettesjikt

- Mer enn halvparten av forventet brukstid er passert på membranløsningen.

- Overvåk tilstanden jevnlig. For å få tilstandsgrad 0 eller 1 må tettesjiktet skiftes ut, men tidspunktet for når dette er nødvendig er vanskelig å si noe om.

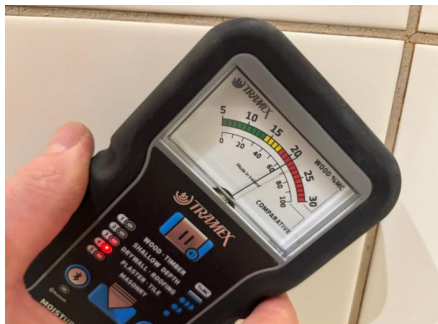
TG 2 Tilliggende konstruksjoner våtrom

Det er benyttet måleverktøy på overflater. I den forbindelse er det registrert høye fuktverdier i dusjvegger. Dette kan ha en sammenheng med sprekker i flisefuger og skruer som er skrudd inn i dusjvegg. Det nevnes også at fliser har skjolder i overflaten.

Det anbefales nærmere kontroll For å avdekke evt fuktskader i konstruksjonen.
