# Tilstandsrapport

Boligbygg med flere boenheter

Øvre Dr. Holms vei 34, 3258 LARVIK

Befaringsdato: 23.01.2026

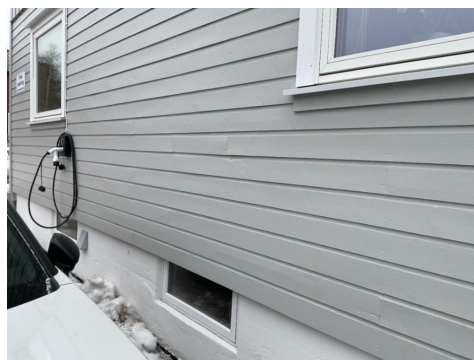
Kledningen er utført, men er ikke luftet i bunnen.

- Det er ingen eller liten lufting i nedre kant av kledning mot grunnmur.
- Det er værslitt/oppsprukket trevirke/trepaneler.

Forholdene gir redusert uttørking av kledningen og økt risiko for fuktpåvirkning og nedbrytning av treverket.

Utvendig trepanel på endeveggen

- Det må foretas tiltak for å lukke avviket.

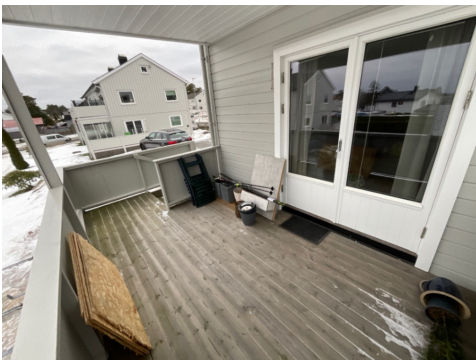
Balkong

Rekkverket på balkong/terrasse er for lavt i forhold til dagens krav, og gir redusert fallsikring sammenlignet med gjeldende forskrift.

Rekkverkshøyden er 0,91 m

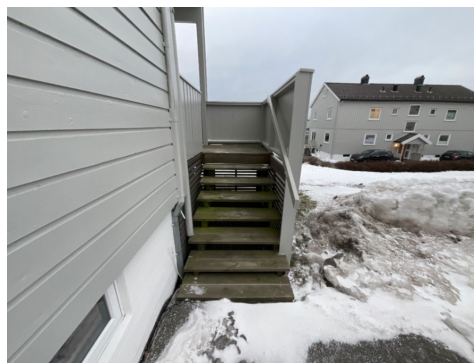
Dersom tiltak ikke gjennomføres: er det økt risiko spesielt for barn, sikkerhetsnivået vil være lavere enn dagens standard.

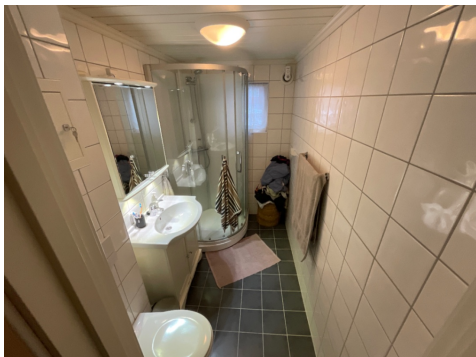
Baderom

Baderommet er modernisert i regi av borettslaget, dokumentasjon er ikke forvist.

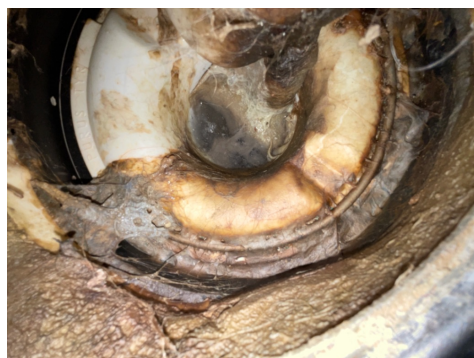
Sluk

Baderommet er fungerende, men tilfredsstillende ikke dagens krav til oppkant på membran mot dørterskel.

Membranoppkant må være minst 15 mm over det ferdige gulvet, eller gulvet ha 1:100 fall til sluk og 25 mm fra slukrist til topp membran ved dørterskel.

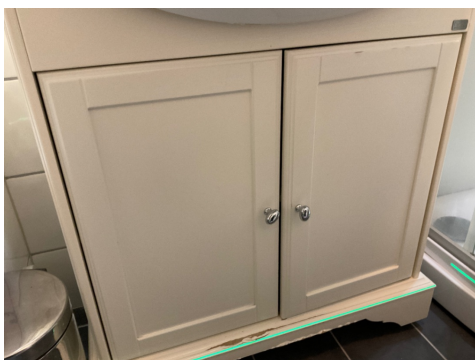
Baderomsinnredning

Tilstandsgrad 2 er gitt fordi det er påvist skader og svelling på baderomsinnredningen som følge av fuktpåvirkning.

Dette indikerer at innredningen har vært utsatt for fuktbelastning over tid.

Dersom tiltak ikke gjennomføres: kan svellingen utvikle seg videre og føre til tap av funksjon, det kan oppstå mugg- og luktproblemer i innredningen, dette kan gi redusert estetisk kvalitet og verdi

Skadet baderomsinnredning bør utbedres eller skiftes ut.

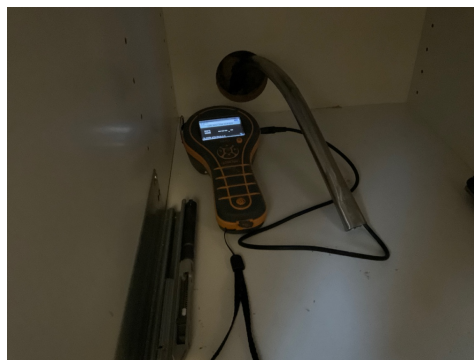
Jeg har foretatt hulltaking i kjøkkenskapet, i tillegg til konstruksjon uten å påvise fukt inne i konstruksjonen.

Hulltakingen er gjort på en tilfeldig plass i våtrommet, hvor det er sannsynlig at det kan være fuktighet, sett opp mot fuktbelastningen i rommet.

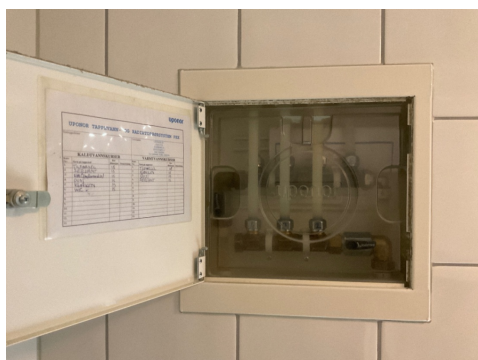
Rør i rør skap

Stoppekranen til leiligheten i rør i rør skapet.  
I kjelleren er det stoppekraner og vannmåler.

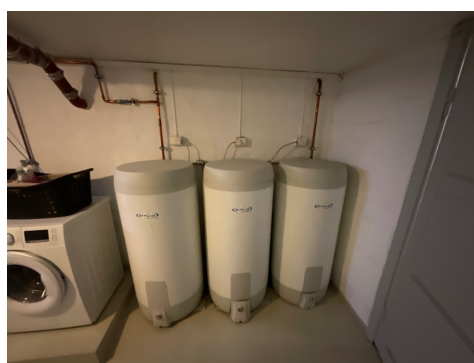
Sentralanlegg for varmt vann i felles vaskerom.

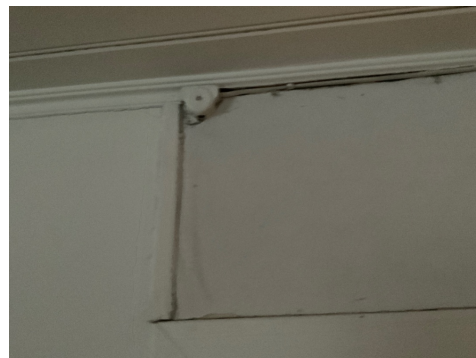
Uten dokumentert kontroll vil anleggets faktiske tilstand være usikker.

Eldre ledninger og koblingsboks

Jeg anbefaler ny eier en utvidet el-kontroll som kan dokumentere det elektriske anlegget sin tilstand.  
Anlegget kan ha skjulte feil eller mangler som innebærer økt brann- og sikkerhetsrisiko.

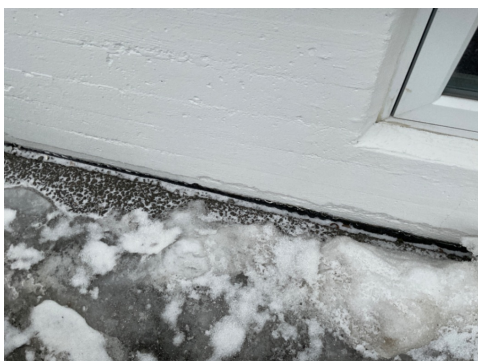
Platon/knotteplast

Utvendig rundt kjellerveggene er det montert knotteplast, uten overgangslister, listen er synlig på endeveggen ved parkeringen.

- Mer enn halvparten av forventet levetid på drenering er overskredet.
- Det er avvik:

Forholdet gir usikkerhet knyttet til fuktsikring og dreneringens funksjon

Dersom tiltak ikke gjennomføres: kan overflatevann og fukt trenge inn mot grunnmuren, dette kan føre til fuktbelastning og skader på grunnmur og kjellervegger, eventuell utbedring av drenering kan bli kostbart.

Ny eier bør innhente dokumentasjon fra borettslaget og være oppmerksom på at dreneringens tilstand og restlevetid er ukjent. Ved tegn til fuktproblemer bør det utføres nærmere undersøkelser av dreneringen.

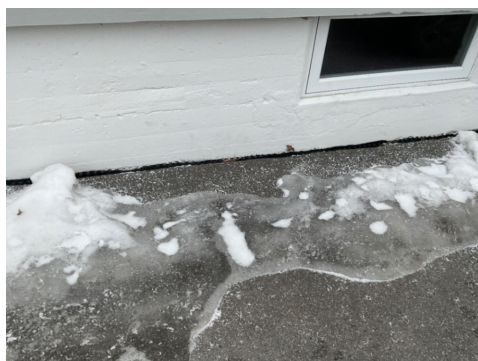
Grunnmur på endeveggen under stuen

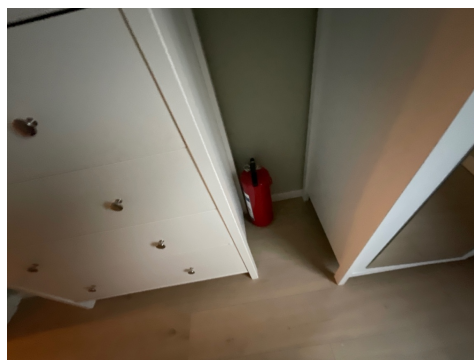
Røykvarsler i entreen, på soverommet og brannslukningsapparat på soverommet
