Øvre Dr. Holms vei 34, 3258 LARVIK

**Byskogen - Pent oppusset 2 roms leilighet i 1. etasje med fin beliggenhet - Solrik balkong med fin utsikt**

Befaringsdato: 23.01.2026

# Tilstandsrapport

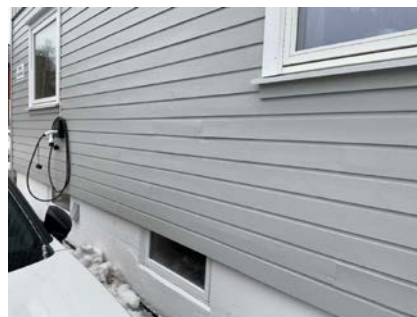
Forholdene gir redusert uttørring av kledningen og økt risiko for fuktpåvirkning og nedbrytning av treverket.

Dersom tiltak ikke gjennomføres: kan fukt bli stående i kledningen og føre til råteskader, kledningens levetid kan bli vesentlig redusert og skadene kan utvikle seg skjult og bli kostbare å utbedre.

Utvendig trepanel på endeveggen

- Det må foretas tiltak for å lukke avviket.

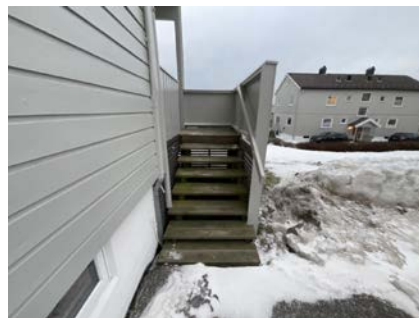
Dersom tiltak ikke gjennomføres: er det økt risiko spesielt for barn, sikkerhetsnivået vil være lavere enn dagens standard.

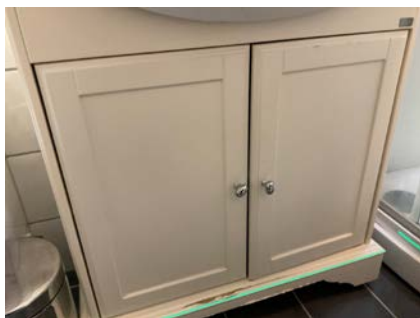
Baderomsinnredning

- Det er påvist skader på innredning.

Tilstandsgrad 2 er gitt fordi det er påvist skader og svelling på baderomsinnredningen som følge av fuktpåvirkning.

Dette indikerer at innredningen har vært utsatt for fuktbelastning over tid.

Dersom tiltak ikke gjennomføres: kan svellingen utvikle seg videre og føre til tap av funksjon, det kan oppstå mugg- og luktproblemer i innredningen, dette kan gi redusert estetisk kvalitet og verdi

Skadet baderomsinnredning bør utbedres eller skiftes ut.

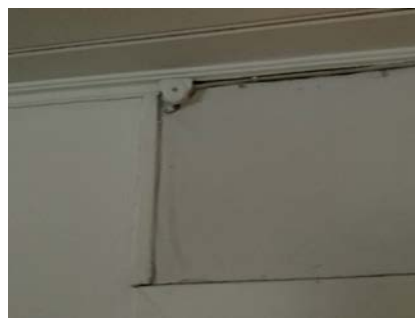
Jeg anbefaler ny eier en utvidet el-kontroll som kan dokumentere det elektriske anlegget sin tilstand.  
Anlegget kan ha skjulte feil eller mangler som innebærer økt brann- og sikkerhetsrisiko.

Uten dokumentert kontroll vil anleggets faktiske tilstand være usikker.

Eldre ledninger og koblingsboks

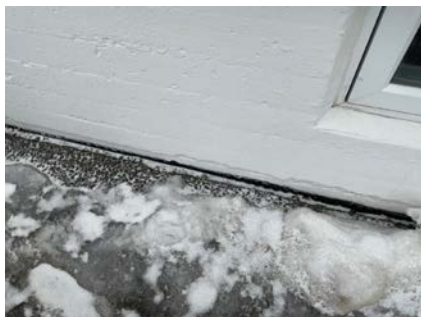
Platon/knotteplast

- Mer enn halvparten av forventet levetid på drenering er overskredet.
- Det er avvik:

Dersom tiltak ikke gjennomføres: kan overflatevann og fukt trenge inn mot grunnmuren, dette kan føre til fuktbelastning og skader på grunnmur og kjellervegger, eventuell utbedring av drenering kan bli kostbart.

Det anbefales å montere overgangslist for korrekt avslutning av knotteplasten.  
Ny eier bør innhente dokumentasjon fra borettslaget og være oppmerksom på at drenerings tilstand og restlevetid er ukjent.  
Ved tegn til fuktproblemer bør det utføres nærmere undersøkelser av dreneringen.
