# Tilstandsrapport

Tomannsbolig

Ekorntoppen 32A, 3790 HELLE

Befaringsdato: 21.04.2026

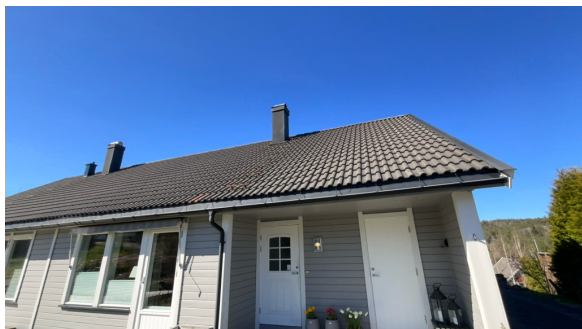
- Mer enn halvparten av forventet brukstid er passert på taktekkingen.
- Mer enn halvparten av forventet brukstid er passert på undertak.

Utsnitt takteking.

- Overvåk tilstanden jevnlig. For å få tilstandsgrad 0 eller 1 må tekkingen skiftes ut, men tidspunktet for når dette er nødvendig er vanskelig å si noe om.

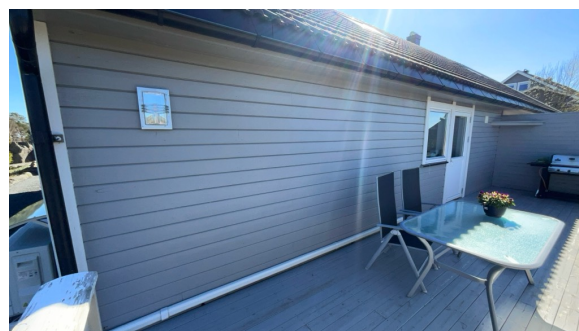
Normal slitasje jamfør med alder.

Utsnitt veggkonstruksjon.

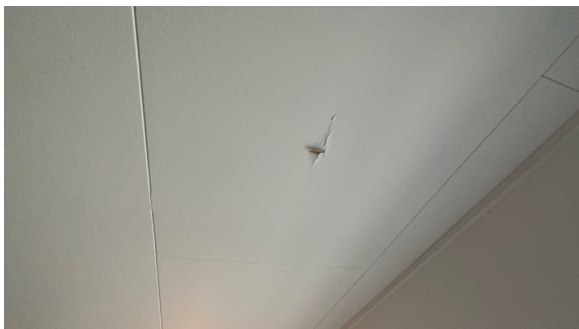
Takkonstruksjon er gjenbygd og kontrollert fra synlige konstruksjonsdeler.  
Det er registrert noe svelling og merker på himlingsplater.

Utsnitt takkonstruksjon.

Himling på loft må overvåkes, om merker i himling er fra høy overliggende fukt påkjenning vil merker utvikle seg.  
Registreres det utvikling og større merker i himling må det utføres ytterligere undersøkesler og utbedringer.

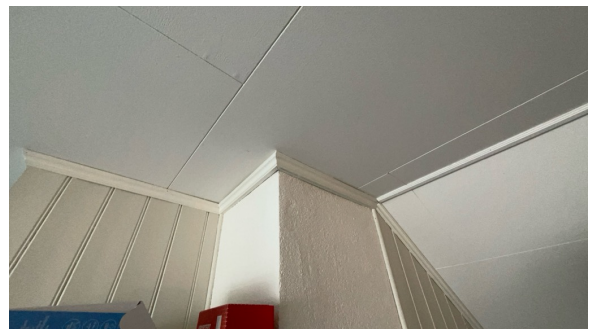
Utsnitt pipegjennomføring.

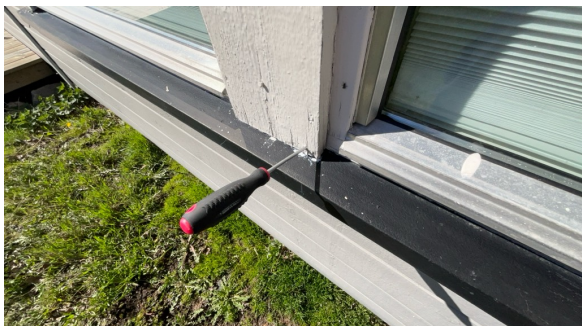
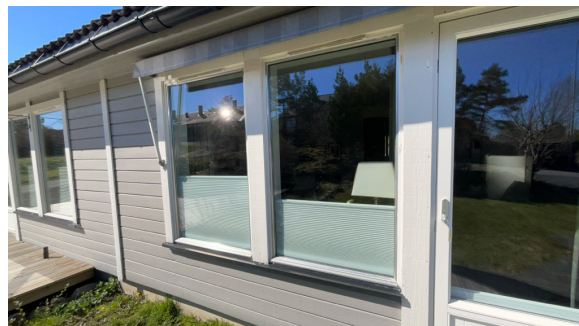
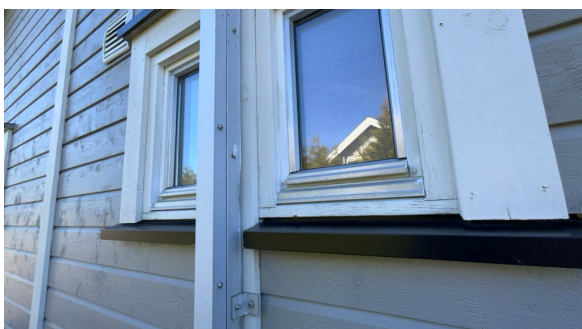
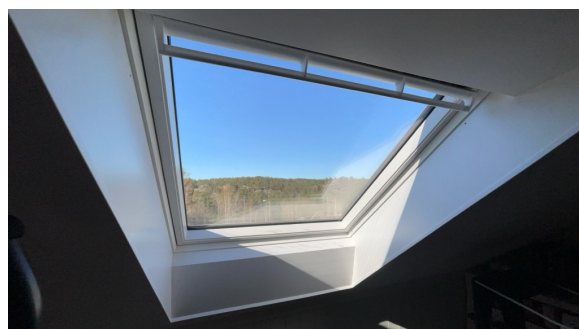
- Karmene i vinduer er slitte og det er sprekker i trevirket.

Det er registrert alder og værslitasje på vinduer, stedvis sprekker i trevirket.  
Det er registrert stedvis råte på utvendig vindus belistning.

Utsnitt vinduer.

- Det må foretas lokal utbedring.

Det må beregnes vedlikehold og stedvis utskiftninger.

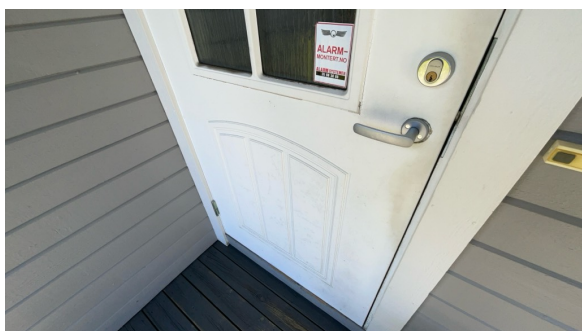
- Karmene i dører er værslitte utvendig og det er sprekker i trevirket.

Inngangsdør har mest slitasje og noe påbegynt svelling, utskiftning av denne nærmer seg.

Utsnitt inngangsdør.

Det må beregnes utbedrgjner og vedlikehold av ytterdør.

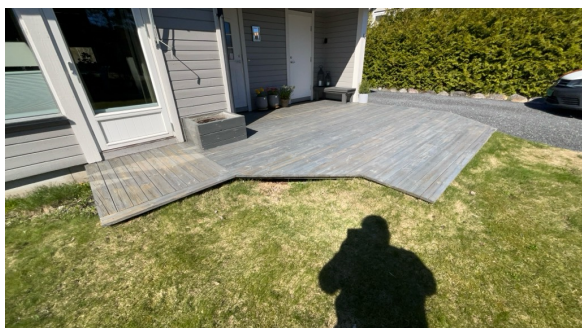
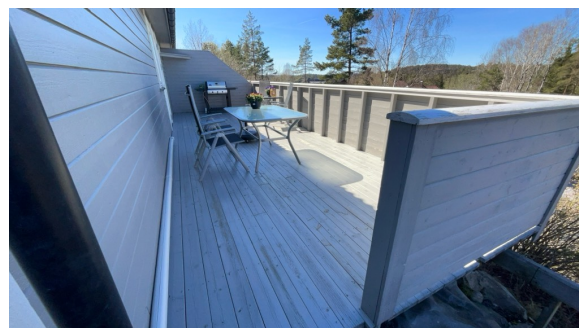
Det er registrert alder- og værslitasje.

Det er registrert overflatebehandling som flasser.

Utsnitt terrasse.

Det må beregnes vedlikehold for TG:1.

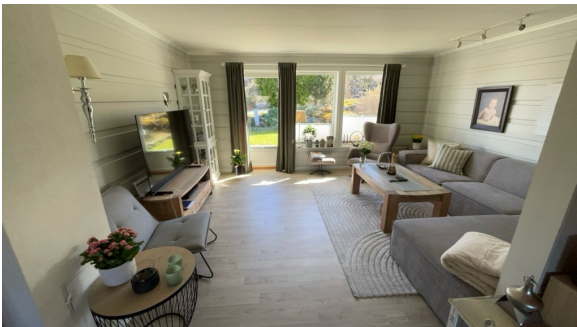
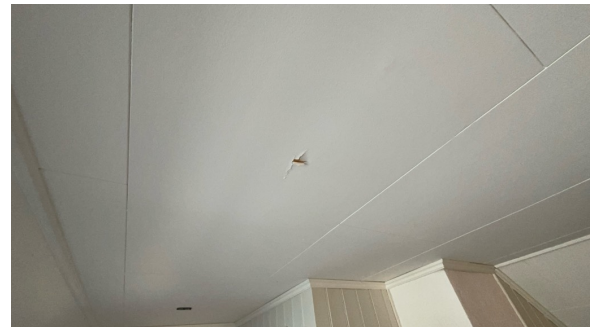
Det er registrert stedvis noen merker og små skader.  
Det er registrert en skade på himlingsplate i 2 etasje.

Utsnitt overflater.

Det må beregnes stedvis utbedring av overflater for TG:1.

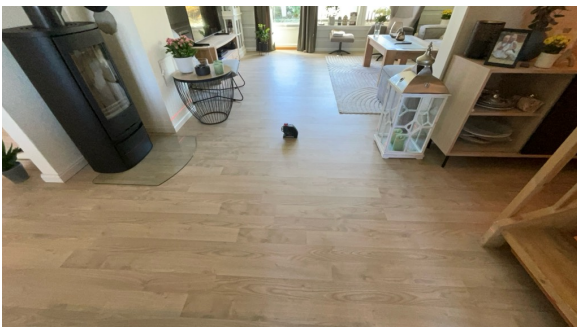
- Det er målt høydeforskjell på mellom 15-30 mm gjennom hele rommet. Tilstandsgrad 2 gis med bakgrunn i standardens krav til godkjente måleavvik.

Høydeforskjeller kontrollert.

- For å få tilstandsgrad 0 eller 1 må høydeforskjeller rettes opp. Det vil imidlertid sjelden være økonomisk rasjonelt som et enkeltstående tiltak i en bolig som dette. Dersom boligen en gang skal renoveres, kan man vurdere slike tiltak.

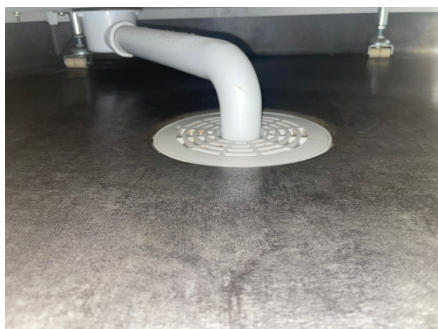
Utsnitt plastsluk.

- Sluket må sjekkes og rengjøres jevnlig.

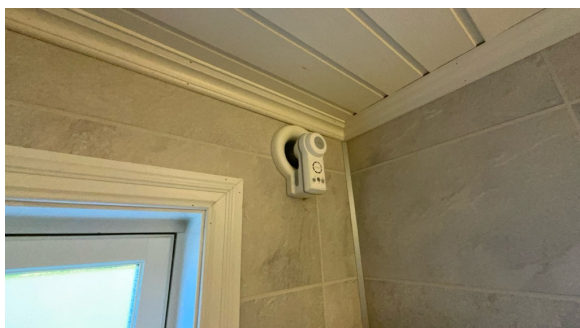
Elektrisk vifte.

- Det bør etableres tilfredsstillende tilluft til våtrom f.eks. luftespalte ved dør e.l.

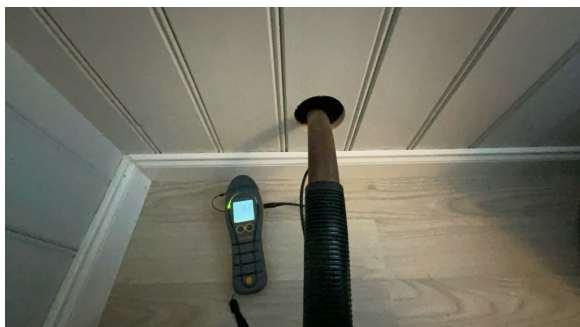
Hulltaking er foretatt uten å påvise unormale forhold.

Hulltaking.

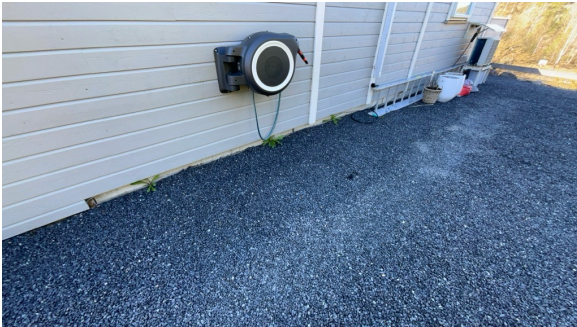
Husk at det er en risiko for skjulte feil og avvik, da store deler av sålen er skjult av terrassekonstruksjon.

Utsnitt støpt såle.
