# Tilstandsrapport

Fritidsbolig

Nedre Valdersneset 93 , 5939 SLETTA

Befaringsdato: 11.02.2026

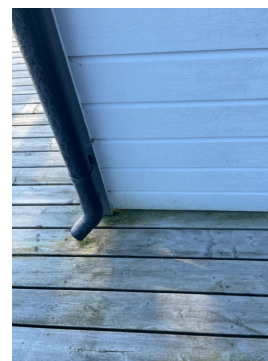
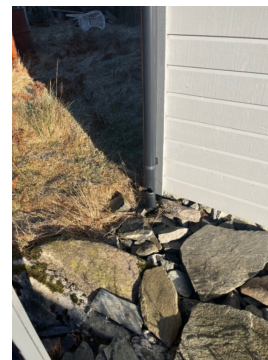
### TG 2 Nedløp og beslag

- Det mangler snøfangere på hele eller deler av taket, men det var ikke krav om dette på byggemeldingstidspunktet.
- Det er avvik:

Noe uten innfesting av renner og lokal skade på nedløpsrør.

- Det er ikke krav om utbedring av snøfangere opp til dagens krav.
- Tiltak:

Jevnlig tilsyn anbefales, tiltak kan ikke utelukkes.

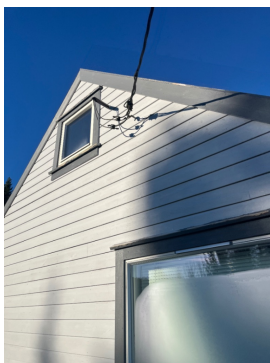
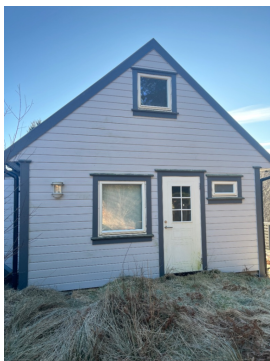
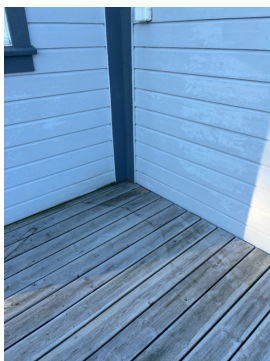
### TG 2 Veggkonstruksjon

Noe slitasje i nedre deler og kledning stedvis noe tett på terreng og tilbygget terrasse.

Jevnlig tilsyn anbefales, vedlikehold må påregnes

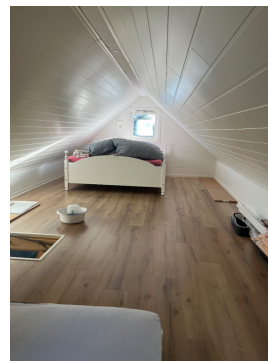
## ! TG IU Takkonstruksjon/Loft

- Hele takkonstruksjonen er gjenbygget. Det er ingen mulighet til vurdering utover alder og observasjoner fra underliggende etg.

- Innhent dokumentasjon, om mulig.

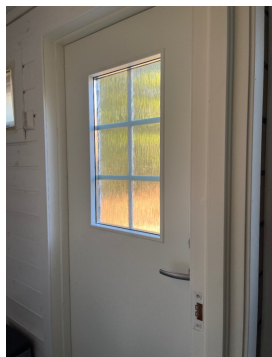
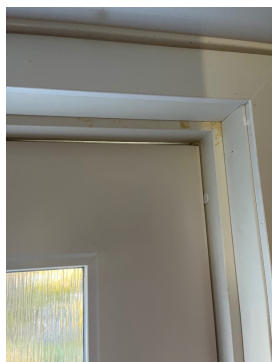
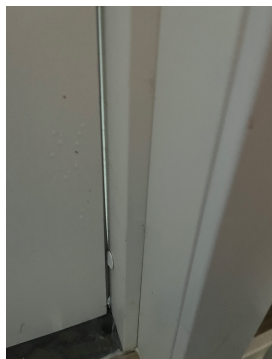
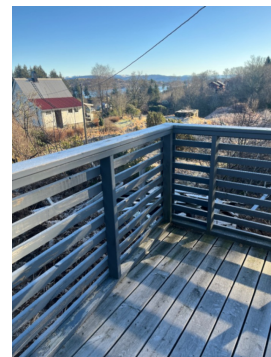
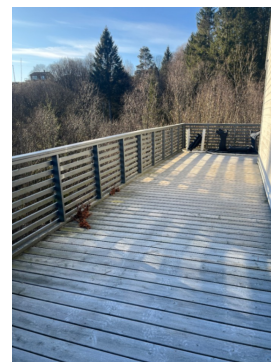
## ! TG 2 Dører

- Det er påvist utetthet/åpning mellom dørblad og dørkarm. Dvs. at kald trekk kan oppstå.
- Det er avvik:

Skjevhet gjelder ytterdør til entre.

Noe slitasje i treverk og overganger på dør fra allrom.

- Dører må justeres.

Vedlikehold må påregnes

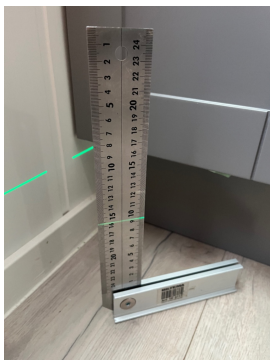
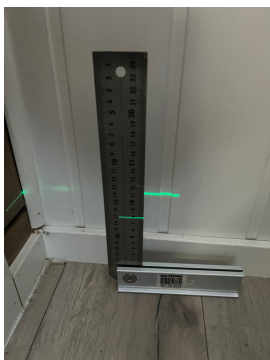
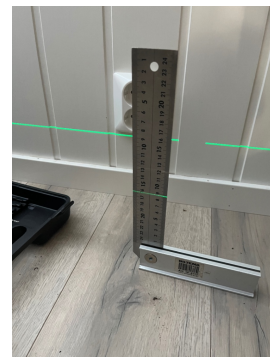
## ! TG 2 Etasjeskille/gulv mot grunn

Resultatet tilfredsstiller ikke dagens krav til avvik.

- Det er målt høydeforskjell på mellom 15-30 mm gjennom hele rommet. Tilstandsgrad 2 gis med bakgrunn i standardens krav til godkjente måleavvik.

Fungerer godt med dette avvik.
