# Djupmyrvegen 24 B 2406 ELVERUM

## Tilstandsrapport Eierskifte

Boligtype: Vertikaldelt tomannsbolig

Byggeår: 2011

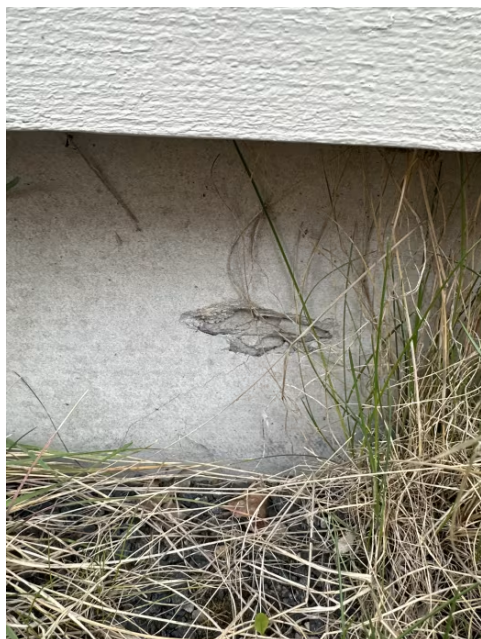
Viser riss i grunnmursplate.

Det ble registrert riss i grunnmursplate. Dette vurderes ikke å ha vesentlig konstruksjonsmessig betydning slik dette fremstår i dag.

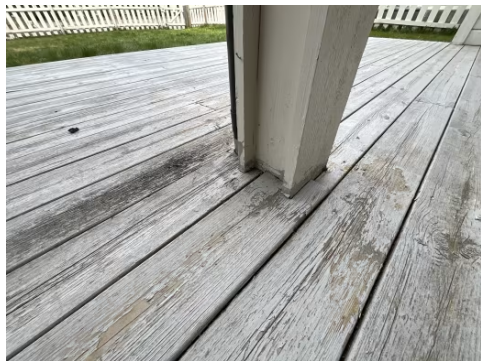
Terrassebord og tresøyle med noe slitasje og påvirket av lekkasje fra takrenne.

Terrassebord og tresøyle som understøtter tak påvirket av lekkasje fra takrenne.

Terrasse antatt lagt direkte på bakken uten frostsikring, og bevegelser pga. tele i bakken må påregnes.

Overflatebehandling må påregnes. Enkelte trebord med behov for justeringer.

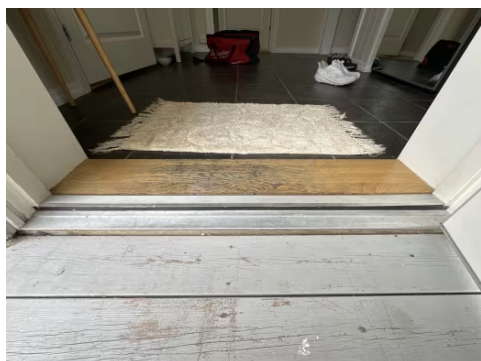
Det er ufullstendig beslag under inngangsdør.

Det er ufullstendig beslag under inngangsdør. Dør og platting ligger nesten i samme høyde. Det registreres slitasje på terskel. Fare for fukt inntrenging.

Beslagløsning under inngangsdør må påregnes.

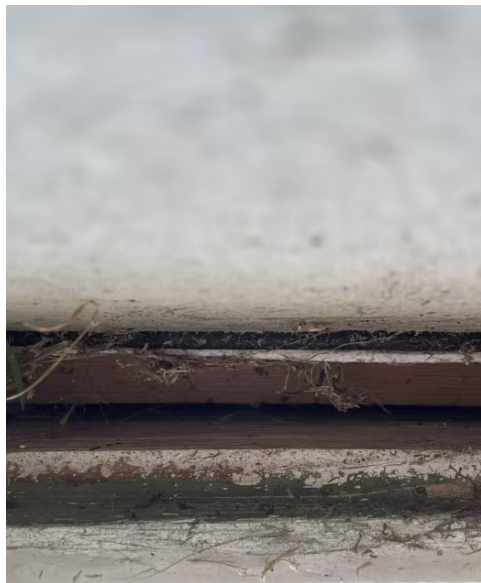
Det er ikke registrert bruk av musetetting mellom kledning og veggkonstruksjon.

Det anbefales å etablere musetetting bak kledning.

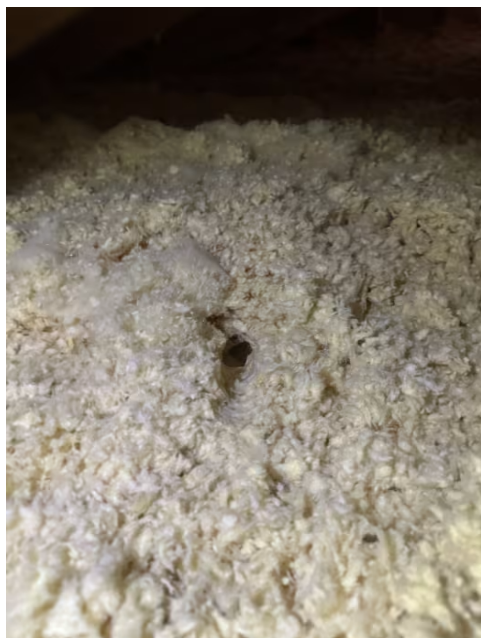
Det er registrert symptom på aktivitet fra skadedyr, museganger.

Det er registrert symptom på aktivitet fra skadedyr.

Konstruksjonene må sikres mot skadedyr.

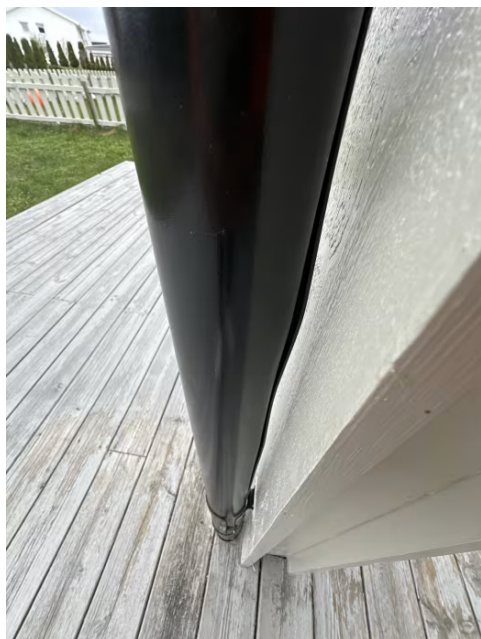
Det ble registrert buling/skade i nedløpsrør som er et symptom på frostspreng.

| Det ble registrert buling/skade i nedløpsrør som er et symptom på frostspreng. | |

| Utbedring av nedløp med skader må påregnes. | |

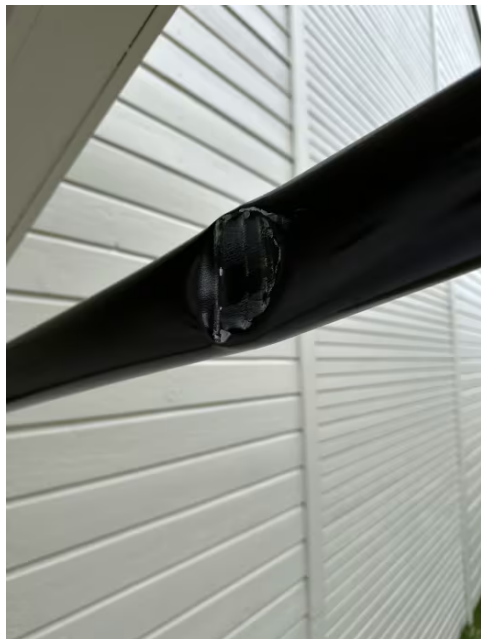
Bulk på nedløpsrør ved inngangsparti..

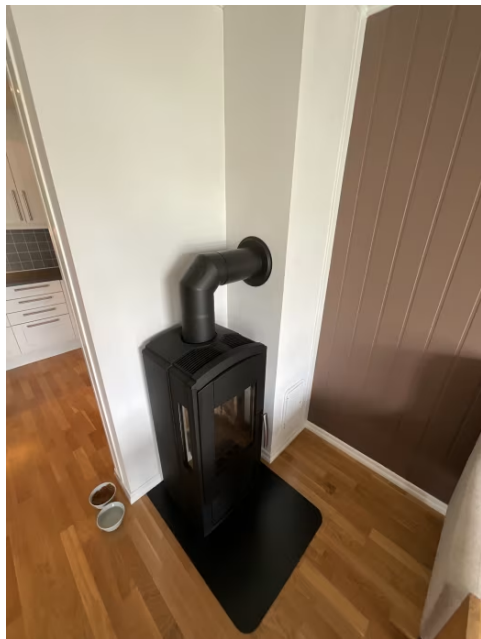
Viser ildsted og sotluke montert i stue.

| Er det påvist avvik ved ildsted/feiluke/sotluke i forhold til avstand brennbart materiale? | Ja |

Ildfast plate under sotluke anbefales etabler.

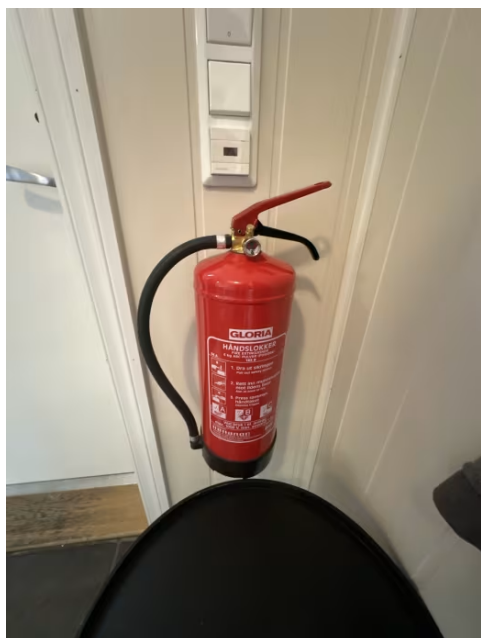
Viser brannslukningsapparat.

Brannslukningsapparat eldre enn 10 år.

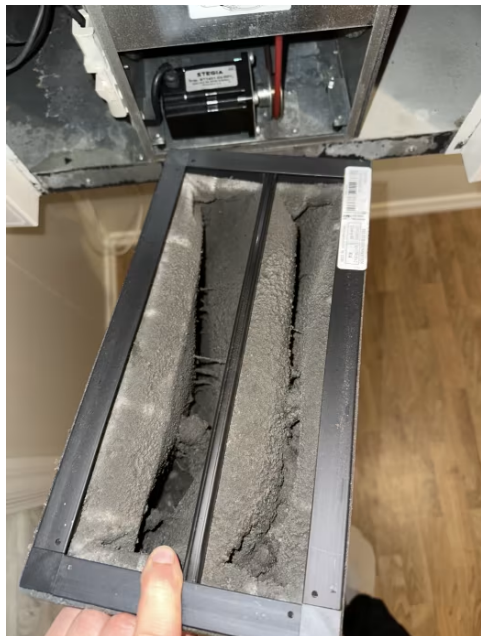
Filter er tilsmusset og bør skiftes.

Det registreres feilmeldinger i display. Rotorfeil og filterbytte.

Filter må byttes.

Service på ventilasjonsanlegget anbefales.

Utbedring av feil på anlegget må påregnes. Anbefaler ytterligere undersøkelser.

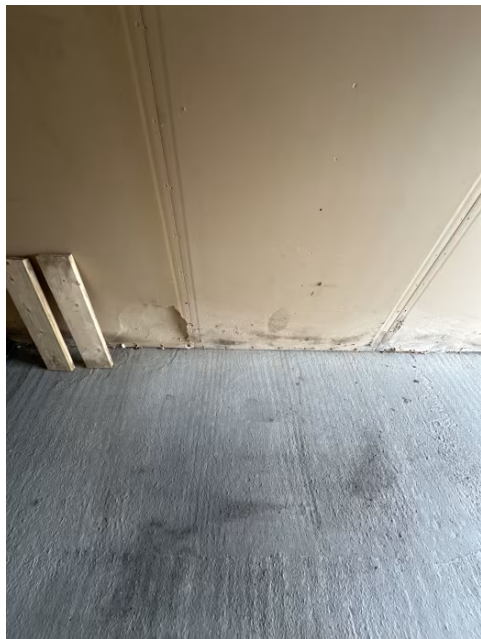
Fuktmerker på vegger i garasje pga vanninntrenging. Anbefaler ytterligere undersøkelser.
