Djupmyrvegen 24 B, 2406 ELVERUM

**Lys og familievennlig halvpart av vertikaldelt tomannsbolig fra 2011. Solrik terrasse og hage mot vest. Garasje, utebod og p-plass.**

**Salgsobjekt:** Del av tomannsbolig  
**Eierform:** Eierseksjon  
**Byggeår:** 2011  
**BRA-i/BRA Total** 123/144 kvm  
**Tomtstr.:** 3410.9 m<sup>2</sup>  
**Gnr./bnr./snr.** Gnr. 14, bnr. 320, snr. 6  
**Oppdragsnr.:** 1211250080

| Tilstandsrapport ..... | 41 |

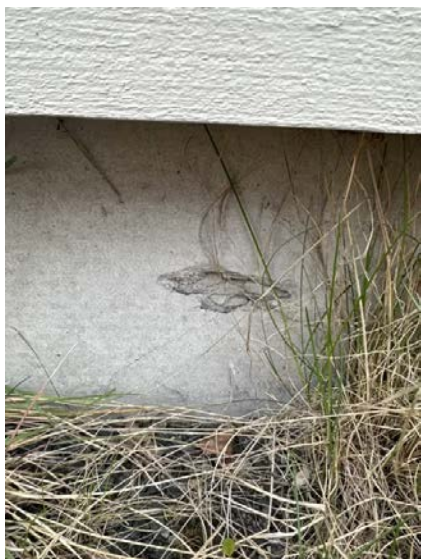
Viser riss i grunnmursplate.

Det ble registrert riss i grunnmursplate. Dette vurderes ikke å ha vesentlig konstruksjonsmessig betydning slik dette fremstår i dag.

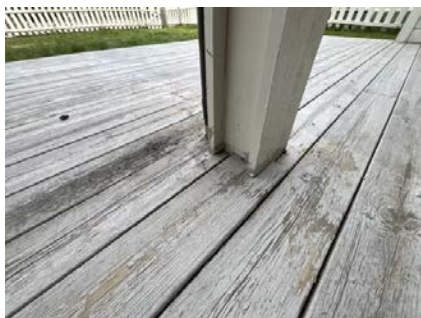
Terrassebord og tresøyle med noe slitasje og påvirket av lekkasje fra takrenne.

Terrassebord og tresøyle som understøtter tak påvirket av lekkasje fra takrenne.

Terrasse antatt lagt direkte på bakken uten frostsikring, og bevegelser pga. tele i bakken må påregnes.

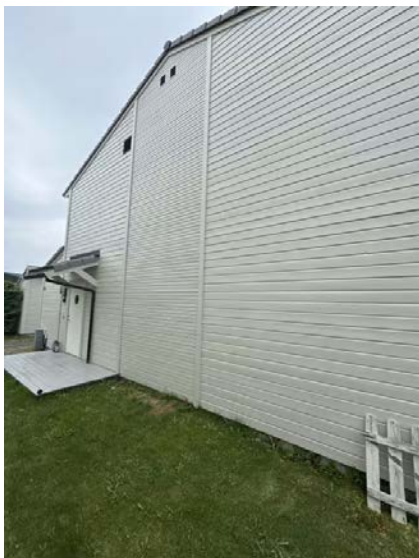
Det er ikke registrert bruk av musetetting mellom kledning og veggkonstruksjon.

Viser kledning.

Det anbefales å etablere musetetting bak kledning.

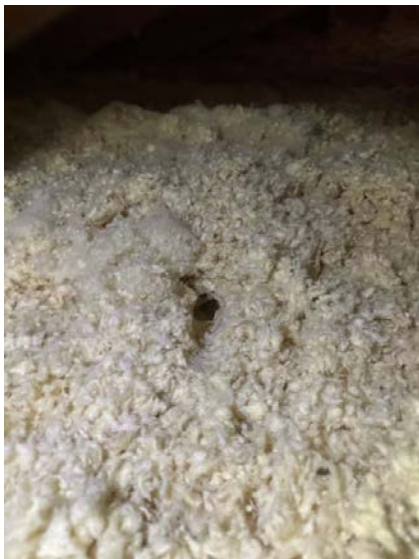
Det er registrert symptom på aktivitet fra skadedyr, museganger.

Konstruksjonene må sikres mot skadedyr.

Lufting/ventilering bør forbedres.

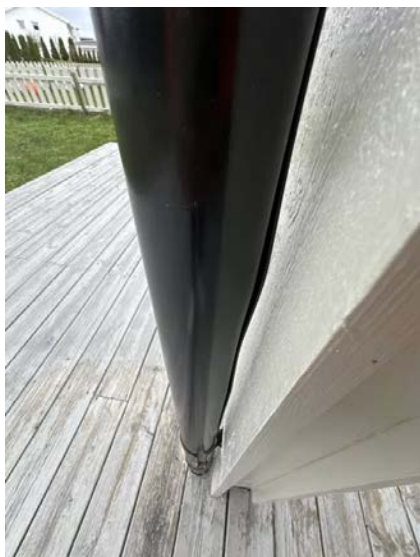
Det ble registrert buling/skade i nedløpsrør som er et symptom på frostspreng.

| Utbedring av nedløp med skader må påregnes. | |

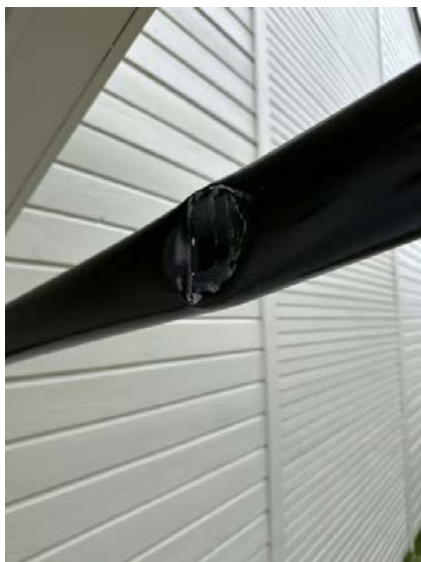
Bulk på nedløpsrør ved inngangsparti..

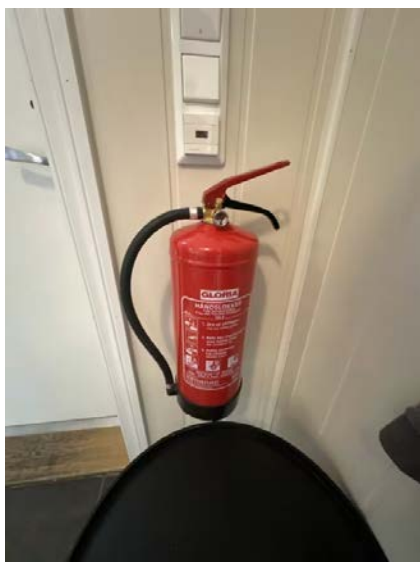
Viser brannslukningsapparat.

Brannslukningsapparat eldre enn 10 år.

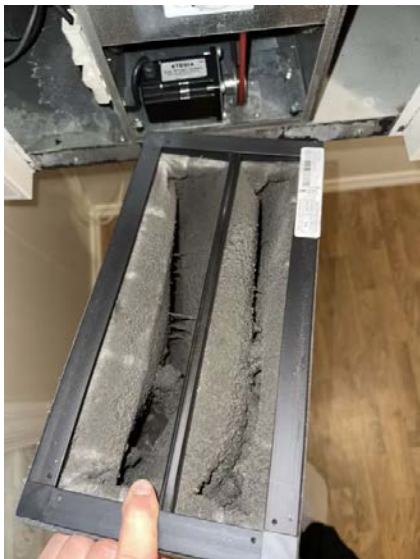
Filter må byttes.

Service på ventilasjonsanlegget anbefales.

Utbedring av feil på anlegget må påregnes. Anbefaler ytterligere undersøkelser.

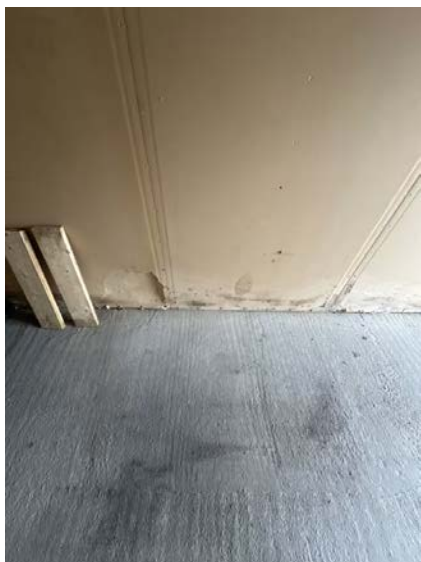
Fuktmerker på vegger i garasje pga vanninntrenging. Anbefaler ytterligere undersøkelser.
