**Rekkehus**  
Nedre Grindaveg 50  
2070 Råholt

#### Boligens tekniske tilstand:

Dato: 25/10/2024

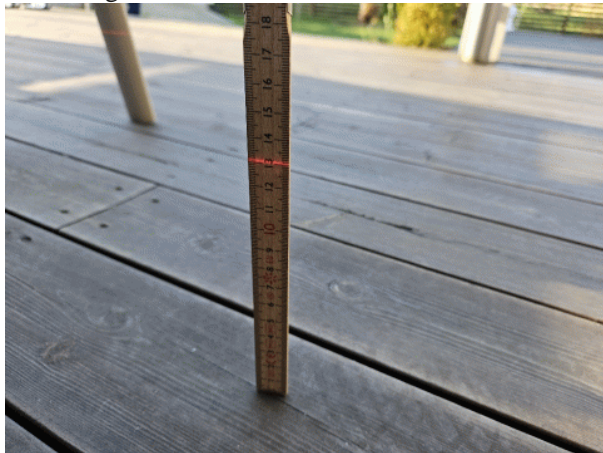
Terrassebord har tørrsprekker, terrassebord har behov for vask, behandling og vedlikehold i nær fremtid. TG2

Terrassebord har tørrsprekker, terrassebord har behov for vask, behandling og vedlikehold i nær fremtid. TG2  
Det ble målt motfall mot terrassedøren på markterrassen. TG2

Utskifting/vedlikehold: Normal tid før overflatebehandling av terrassebord er 4 - 8 år.
