Tilstandsrapport

Tomannsbolig

Skomakerveien 7 , 1823 KNAPSTAD

Befaringsdato: 05.05.2026

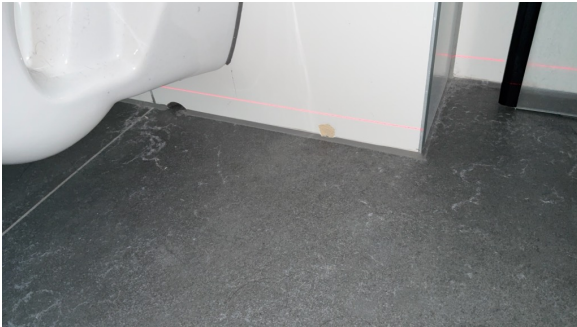
Veggene har fliser. Taket er malt.
Det ble registrert avskaling av flis på toalettet.

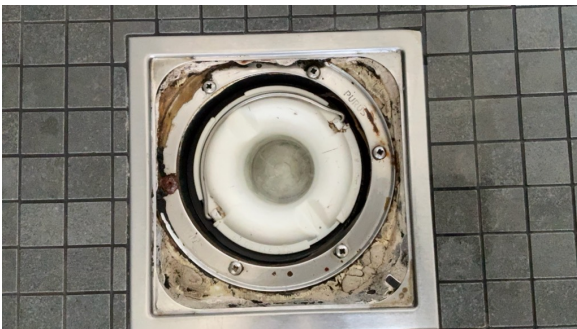
Det er plastsluk og smøremembran med ukjent utførelse.

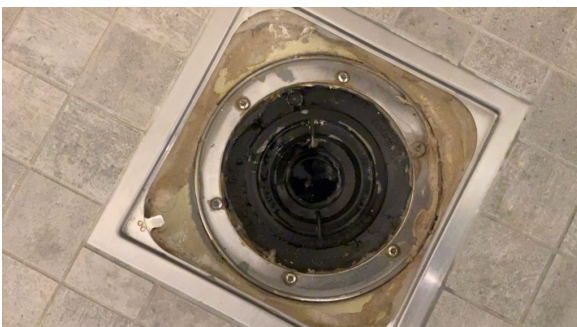
Det er plastsluk og smøremembran med ukjent utførelse.

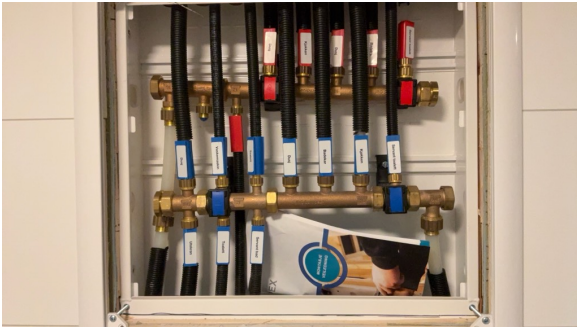
Innvendige vannledninger er av plast (rør i rør). Det er besiktiget i rørskap.

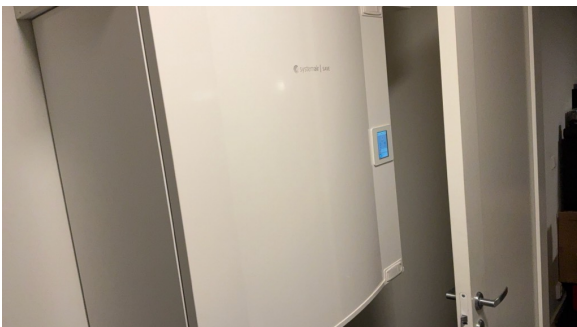
Boligen har balansert ventilasjon.

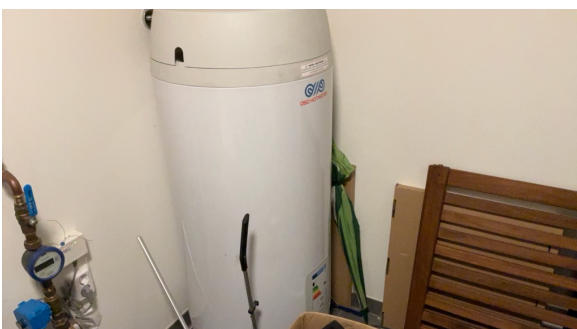
Varmtvannstanken er på ca. 200 liter.

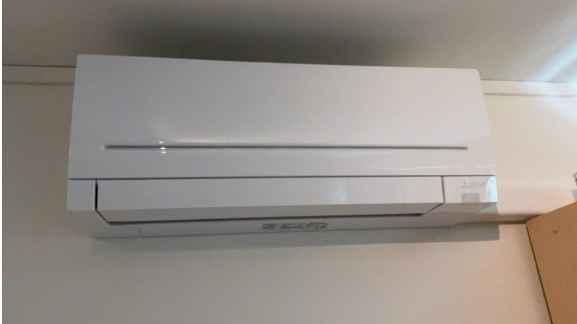
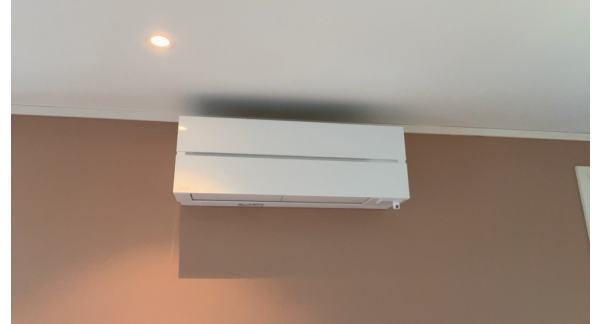
I stuene er det montert luft til luft varmepumpe.

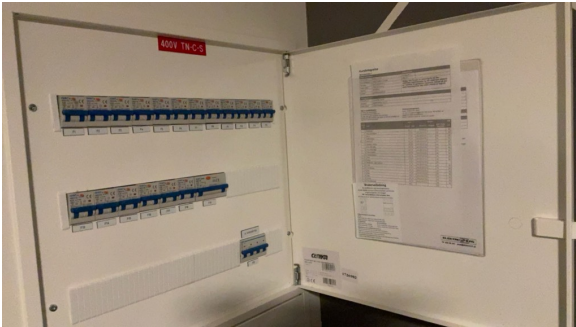
Sikringsskapet er oppført i trimrommet med automatsikringer og kursfortegnelse.

Ifølge eier er det et takpunkt som ikke fungerer (over trappen).
