# Tilstandsrapport

Enebolig

Kollsvegen 31, 2825 GJØVIK

Befaringsdato: 11.06.2025

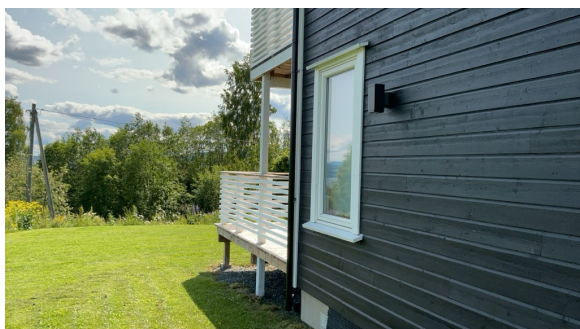
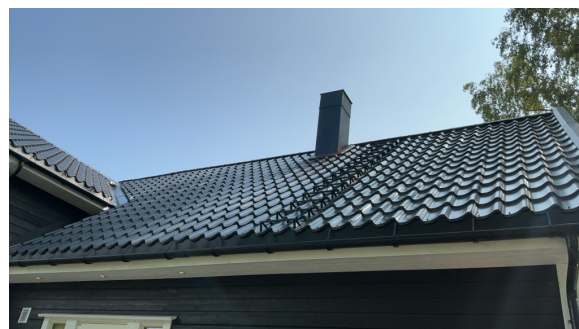
## TG 2 Veggkonstruksjon

Yttervegg i isolert bindingsverk som var normal byggeskikk på oppføringstidspunktet. Liggende utvendig trekledning.

Det bør gås over rundt hele huset for å sikre tilstrekkelig musetetting bak kledning.

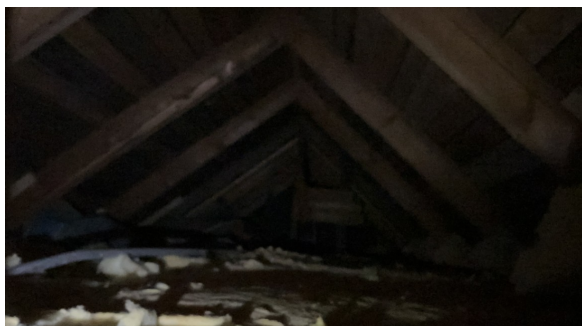
## ! TG 2 Takkonstruksjon/Loft - 2

Mønet skråtak i trekonstruksjoner. Konstruksjonen er plassbygget. Konstruksjonene er inspisert fra luke. Ved enkle fuktmålinger registrerte jeg ikke verdier for skadelig fukt.

- Lufting/ventilering bør forbedres.

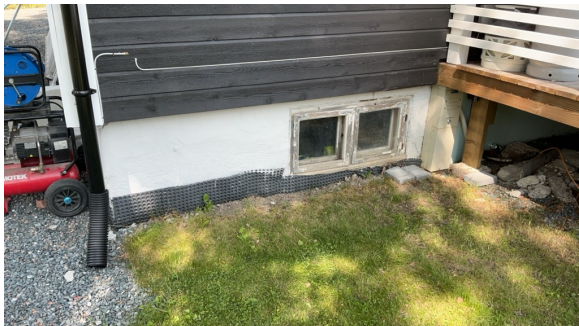
## Vinduer - 2

Koblet glass i kjeller, fra byggeår, med større varmetap enn dagens isolerglass. Påkostninger må påregnes.

- Det er påvist et betydelig antall vinduer med punkterte eller sprukne glassruter.
- Karmene i vinduer er slitte og det er sprekker i treverket.

Utskiftning/fornyng av eldre vinduer bør etter hvert påregnes som følge av alder/slitasje.

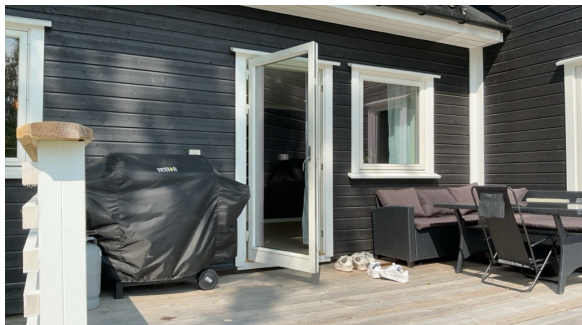
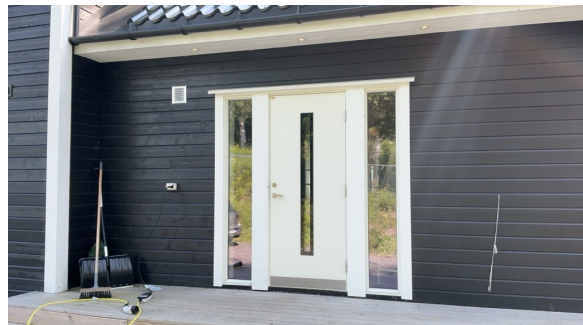
## Dører

Det er sprekk i glass, i balkongdør plan 2. Ytterdør til kjeller tetter ikke skikkelig mellom karm og dørblad.

Utskiftning/fornyning bør påregnes.

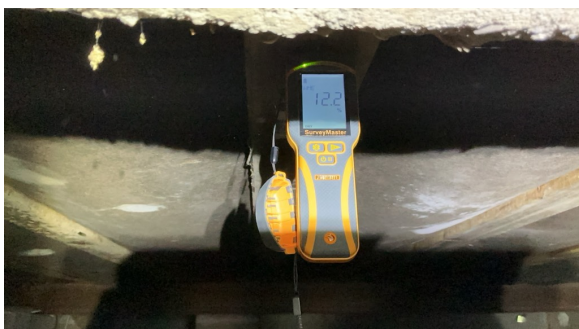
## TG 2 Krypkjeller

Murt ringmur med kryperom under tilbygg.

Ventileringen av kryperom er ikke tilstrekkelig. Fuktmåling ble foretatt, jeg målte ikke verdier over grenseverdier for skadelig fukt. Krypekjeller/blindkjeller er en risikokonstruksjon, det vil si en konstruksjon som erfaringsmessig har høy skadefrekvens.

Ventiler for friskluft anbefales montert.

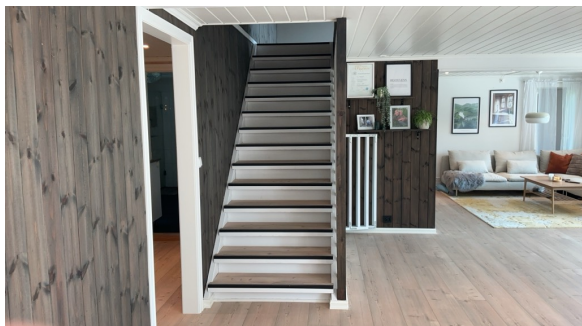
## TG 2 Innvendige trapper

Innvendige trapper mellom etasjer er utført i trekonstruksjoner.

- Håndløper bør monteres, men det var ikke krav på byggetidspunktet.

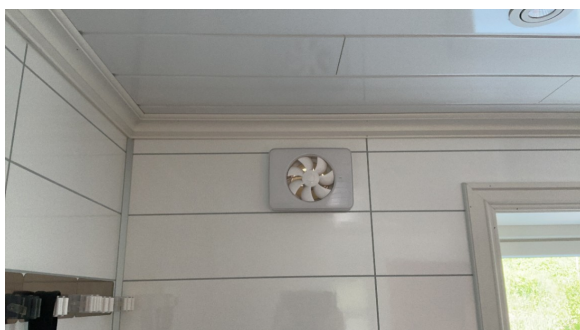
## 1. ETASJE > VASKEROM

Himling: Malt MDF panel. Downlights. Ved enkle fuktsøk ble det ikke registrert verdier utover hva som forventes som normalt. Rommet er ved normal bruk ikke utsatt for særlig påkjenning i form av fukt.

Det er ikke behov for utbedringstiltak siden våtrommet fungerer i dag, men skader/ følgeskader kan oppstå på rom som ikke er fagmessig utført.

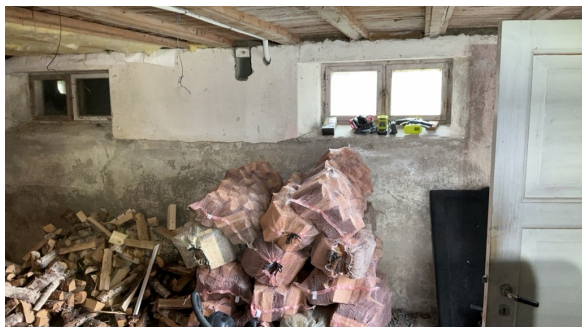
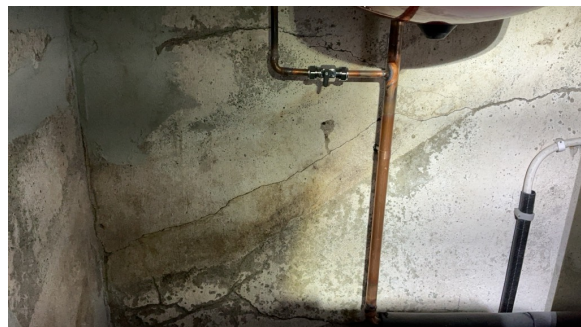
## TG 2 Grunnmur og fundamenter

Eldre del: Grunnmur i sparesteinsbetong.

- Det er registrert horisontalriss som er symptom på jordtrykk.
- Det er registrert skråriss som er symptom på setninger.
- Det er avvik:

Det er påregnelig med utbedringer på deler av grunnmur/fundamentering. Overvåk tilstanden jevnlig. Tidspunktet for reparasjon og eventuelt når dette er nødvendig er vanskelig å si noe om. Bruken av kjeller vil også være avgjørende.

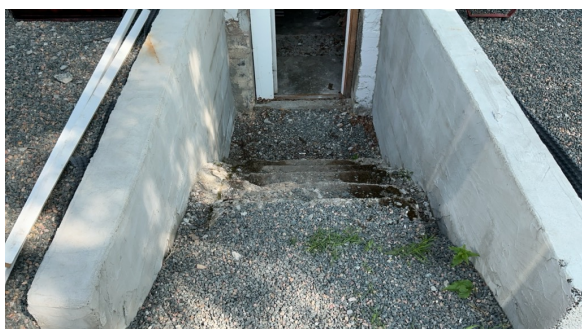
## TE 2 Terrenghorhold

- Eiendommen ligger i flomutsatt område.
- Det er avvik:

Viktig å lede vann bort fra fundamentene. Dette for å unngå belastning på mur/betong, hindre vanninntrenging og bevare lang brukstid på bygningsdelene under bakken. Fukt inn i konstruksjoner vil potensielt kunne føre til kapilærsug/fuktopptrekk i konstruksjoner rundt og kunne påføre store skader og kostnader.
