Kollsvegen 31, 2825 GJØVIK

**Innholdsrik enebolig med flott utsikt over Mjøsa – landlig idyll med solrike uteplasser**

Befaringsdato: 11.06.2025

Rapportdato: 18.06.2025

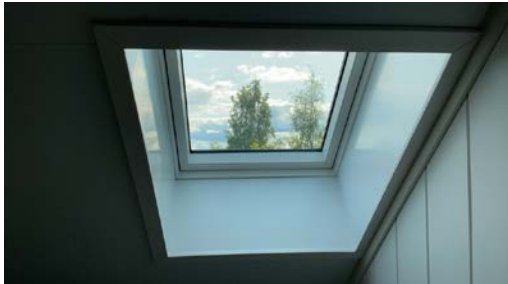
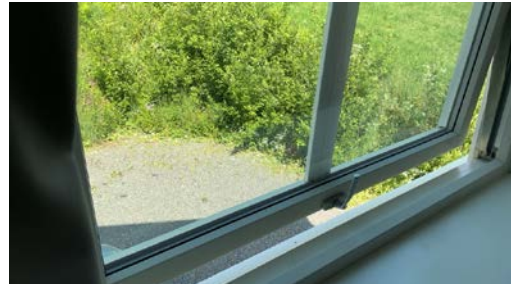
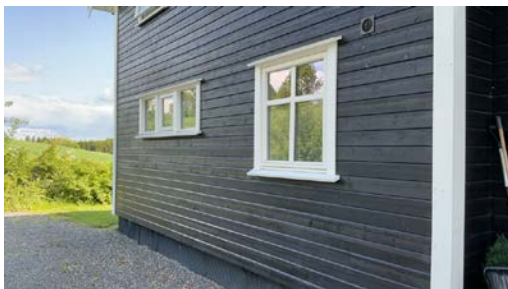
## TG 3 Vinduer - 2

Koblet glass i kjeller, fra byggeår, med større varmetap enn dagens isolerglass. Påkostninger må påregnes.

- Det er påvist et betydelig antall vinduer med punkterte eller sprukne glassruter.
- Karmene i vinduer er slitte og det er sprekker i treverket.

Det er sprekk i glass, i balkongdør plan 2. Ytterdør til kjeller tetter ikke skikkelig mellom karm og dørblad.

Utskiftning/fornyning bør påregnes.

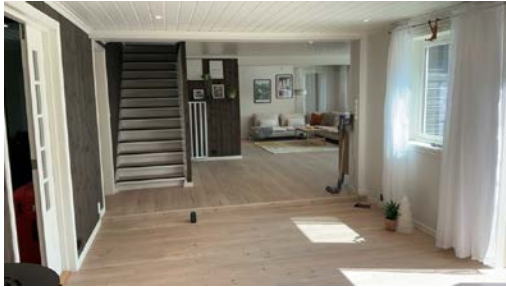
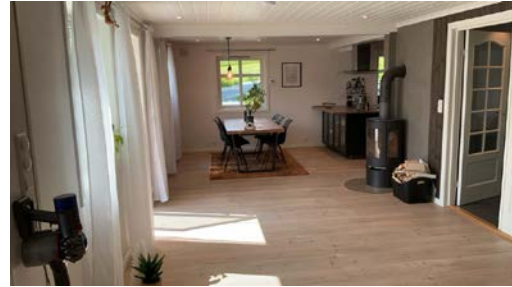
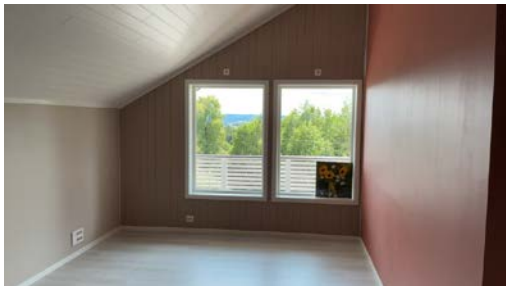
## **TG 2** Etasjeskille/gulv mot grunn

Etasjeskille er utført i trekonstruksjoner.  
Målt høydeforskjell på over 15 mm gjennom hele rommet.  
Tilstandsgrad 2 gis med bakgrunn i standardens krav til godkjente måleavvik.

Det er påvist totalt høydeavvik over 15mm. Ved fuktmålinger i trebjelkelag i kjeller registrerte jeg tørre verdier. Knirk er observert.

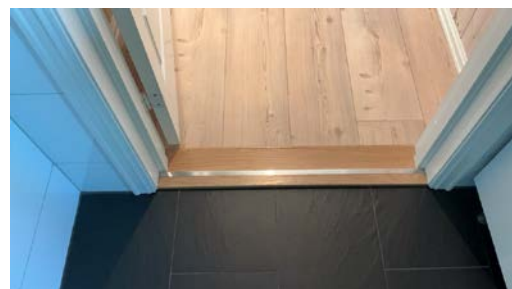
## 1. ETASJE > BAD

Gulv: Belegg, med varme i gulv.  
Vegg: Baderomsplater.  
Himling: Malt MDF panel. Downlights.  
Benkeplate i laminat, med nedfelte kummer i rustfritt stål, med ett- greps blandebatteri.  
Avsatt plass til vaskemaskin og tørketrommel.  
Innspeksjonsskap for vannledninger.  
Plastsluk.f

Det er ikke behov for utbedringstiltak siden våtrommet fungerer i dag, men skader/ følgeskader kan oppstå på rom som ikke er fagmessig utført.
