# Krokliveien 7 7372 GLÅMOS

## Tilstandsrapport Eierskifte

Boligtype: Hytte

Byggeår: 1970

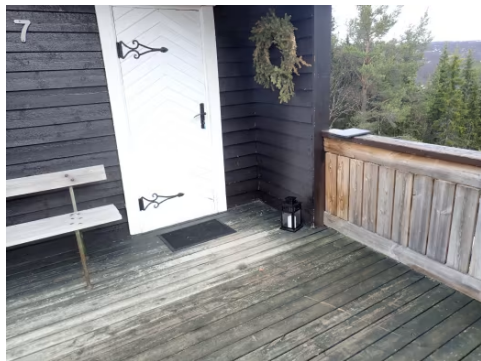
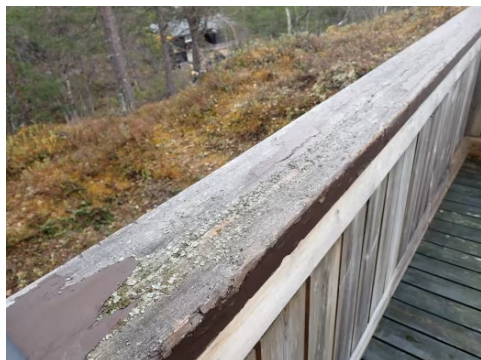
### 6.3 Balkong, terrasse, platting: Terrasseplatting ved inngangsparti

-Gulvet er noe værslitt.

-Håndlist på rekkverk har tegn på at et kan være utvikling av råte på den ene siden mot ytterdør. Det er noe mosegroing, og treverket på toppen er blitt ganske mykt.

-Gulvet har en skjevhet (forhøyning) inn ved ytterdør.

TG 2 på grunn av påviste forhold.

-Det anbefales generelt vedlikehold.

-Håndlisten må påregnes utbedret eller skiftet.

-En nærmere undersøkelse av skjevheten i gulvet ved inngangsdør anbefales. Oppretting er noe som kan vurderes, men skjevheten er ikke omfattende.

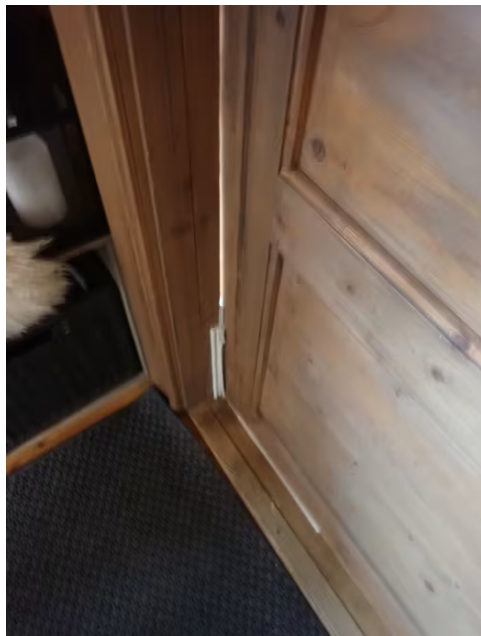
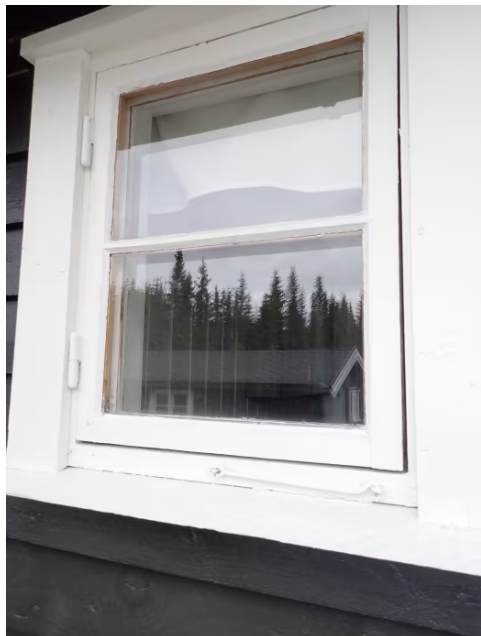
## 6.6 Vinduer og dører: Baderomsvindu og ytterdør

| Beskrivelse | |
|---|---|
| -Ytterdøren har skjevhet mot karm, samt manglende pakning utenom noen biter som er lagt inn hvor det glipper som mest mot karm.<br>-Ytterdøren tar i karmen.<br>-Baderomsvinduet har noen sprekker i utvendig treverk, samt tørre/sprukne kittfalsen. Det bemerkes at slitasjen ikke er omfattende.<br>TG 2 på grunn av påviste forhold. | |

- Det anbefales å utbedre pakning i ytterdør, samt justere døren.
- Baderomsvinduet kan ha noe vedlikeholdsbehov utvendig.

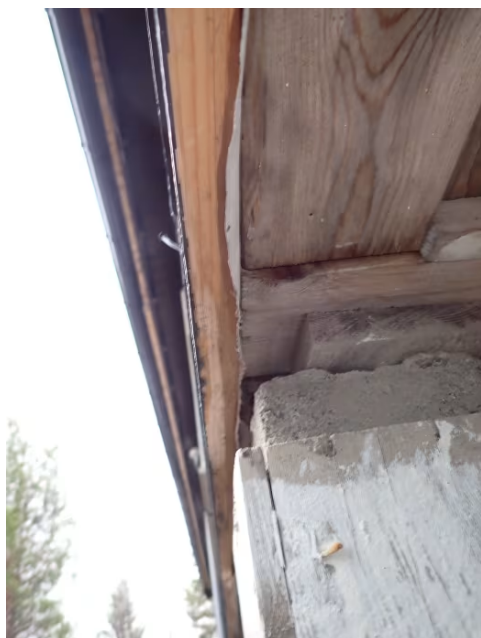
Begrenset/manglende lufting mellom kledning og konstruksjon

- Spikerhull bør tettes, og sprikende bord bør festes bedre inntil underlaget.
- Med tanke på begrenset lufting, er det ikke registrert behov for tiltak i dag. Ved større utskiftinger bør lufting etableres/utbedres. Dårlig lufting av kledning kan medføre fuktskader i veggen på grunn av sen uttørring av fukt i veggen, som kan oppstå på grunn av inndriv av nedbør og kondensering. Vær oppmerksom på dette.

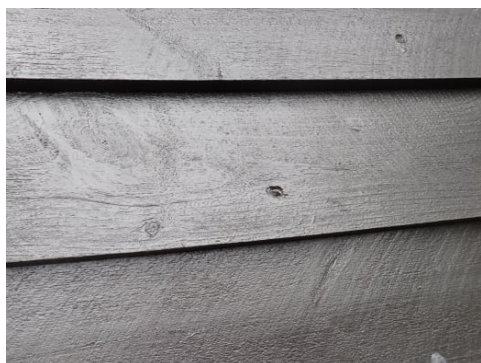
Diverse spikerhull

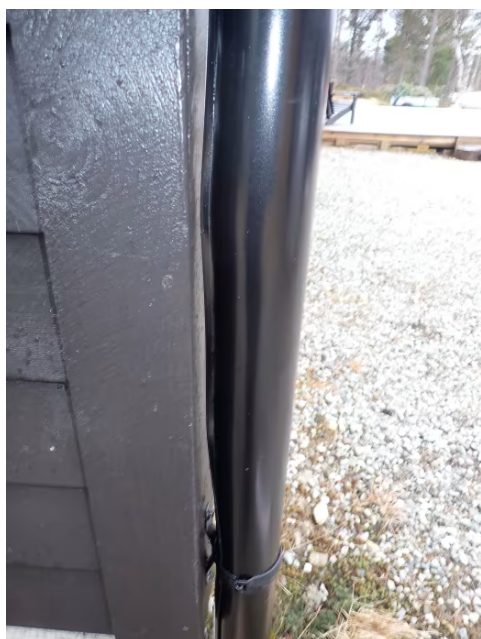
## 6.9 Renner og nedløp

| Type | Metall |
|---|---|
| -Det ble registrert deformasjon i 2 nedløpsrør, som er et symptom på frostspreng. | |

-Nedløp/renner er ikke funksjonstestet av undertegnede. Nærmere undersøkelser anbefales. Ved utettheter bør utskiftninger foretas. Deler med deformasjon må skiftes for å lukke avvik.

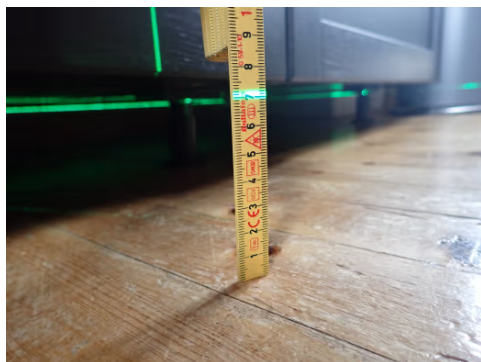
Måling i kjøkken. Referansenivå laser = 4 cm, og er målt innenfor 1 meters avstand.

| -Med bruk av nivelleringslaser ble det registrert totalt avvik i kjøkken på over 30 mm, i tillegg til lokale skjevheter. Det største avviket er påvist over nokså kort avstand (ca. 1 meter) i overgang mellom stue- og kjøkkendel. Det kan kjennes en «knekk» i gulvoverflaten her. Utover skjevhet på kjøkken er det påvist totale skjevheter på mellom 15-20 mm. Ingen tegn på at konstruksjonen har skader som følge av skjevhetene. Ved inspeksjon utvendig virker konstruksjonen for å være stabil. | |
| TG 3 gis med bakgrunn i standardens krav til godkjente måleavvik (målt over 30 mm totalt, og over 20 mm lokalt på kjøkken). | |

-Ingen umiddelbar kostnad for eventuelle utbedringer settes, da det ikke vurderes noen umiddelbar fare ved disse skjevhetene. Se dette i sammenheng med eventuelle grunnundersøkelser.

-For å få tilstandsgrad 0 eller 1 må høydeforskjeller rettes opp. Dette er noe som kan vurderes ved en eventuell renovering.

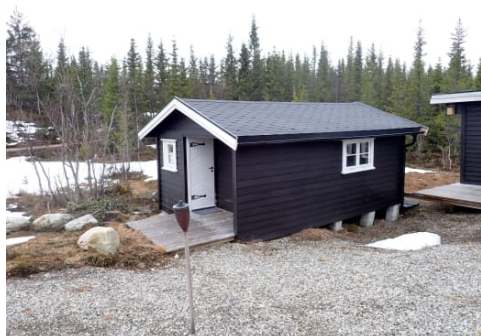
## 6.23 Øvrig: Anneks

- Det registreres litt råte i bunn av veggstussen som er kjørt ut ved inngangspartiet. Anbefales utbedret.
- Fundamentene har skjevheter. Anbefales utbedret.
- Bygget er ikke videre tilstandsvurdert.
