# Tilstandsrapport

Fritidsbolig

Nord-Torpvegen 1841 - HYTTE 12 , 2880 NORD  
-TORPA

Befaringsdato: 16.01.2026

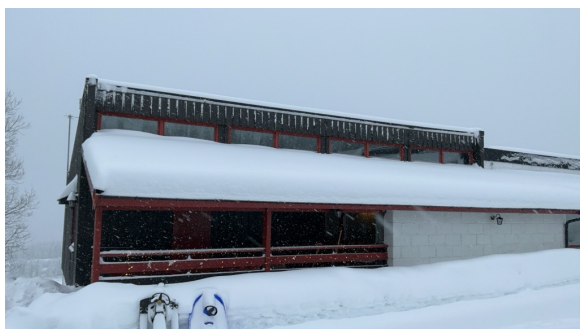
Tekkingen var på befaringsdagen dekket med snø, er derfor begrenset inspisert. Pipebeslag og andre gjennomføringer i taktekking er ikke kontrollert, dette anbefales på generell basis undersøkt. Gjennomføringer i taktekking er svake punkt og risikoen for skader er høy.

- Taktekking er snødekt, alder eller materiale er ukjent og derfor ikke nærmere vurdert.
- Det er avvik:

Overvåk tilstanden jevnlig. For å få tilstandsgrad 0 eller 1 må tekkingen skiftes ut, men tidspunktet for når dette er nødvendig er vanskelig å si noe om

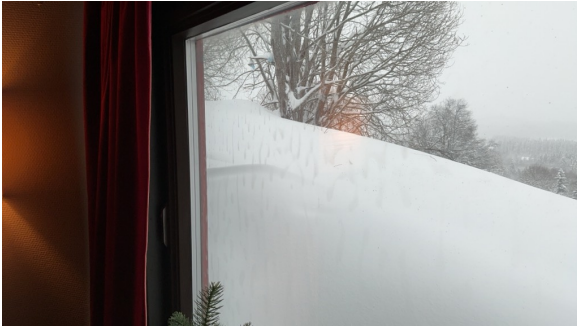
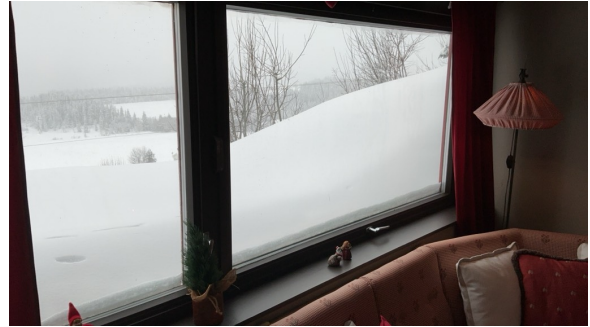
- Det er påvist noen glassruter som er punktert eller sprukne.
- Det er avvik:

- Tiltak:
- Vinduer med punkterte/sprukne glass må påregnes skiftes ut, enten hele vinduet eller kun selve glassene.

Utskiftning/fornyng av eldre vinduer bør etter hvert påregnes som følge av alder/slitasje.

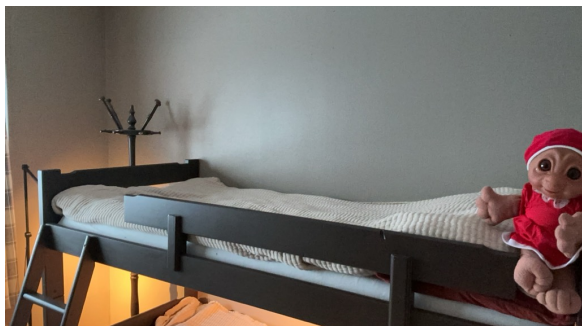
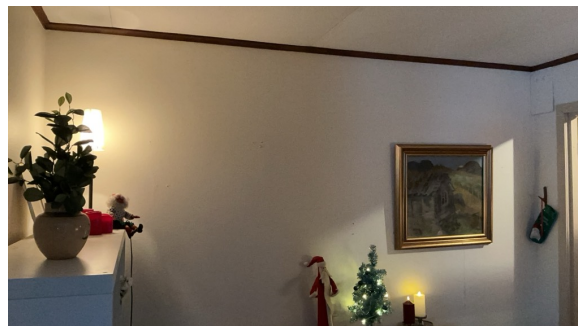
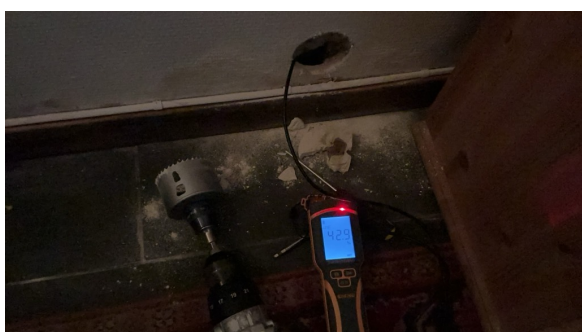
- Det er gjennom hulltaking påvist høyt fuktnivå inne i trekonstruksjonen i hulltakingen, men ikke påvist fuktskader i dette området. Høy luftfuktighet kan over tid føre til muggvekst eller sverting av materialer. Samtidig kan materialer og konstruksjoner bli ødelagt.
- Det er avvik:

Fuktindikasjoner er registrert i vegg mot grunnen, dette øker risikoen for skjulte skader. Det bemerkes at utforede yttervegger under utvendig terrengnivå er et kritisk punkt med tanke på fukt/kondenssskader og har ofte skjulte feil og skader. Denne konstruksjonen blir derfor kalt en risikokonstruksjon. Malingsflass, avskalling og saltutslag på vegg, dette indikerer fuktvandring i vegger.

Da drenering ikke er oppgradert siden byggeåret er det viktig å følge med på konstruksjonene. Det kan være påregnelig med tiltak utvendig i form av drenering/isolering av grunnmur.

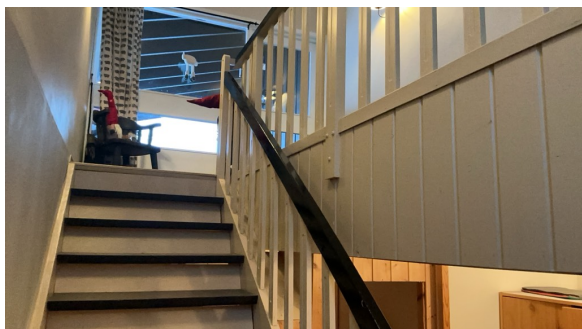
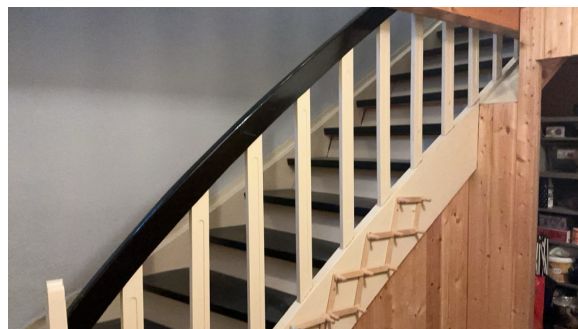
## TG 2 Innvendige trapper

- Det er avvik:

Håndløper anbefales montert.

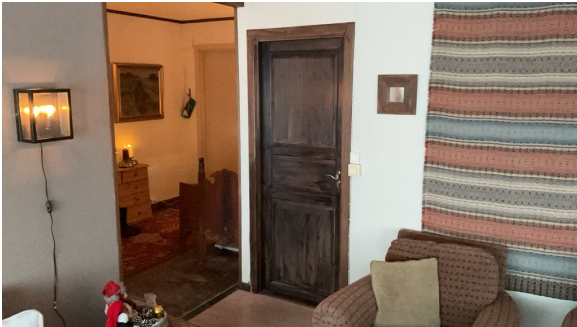
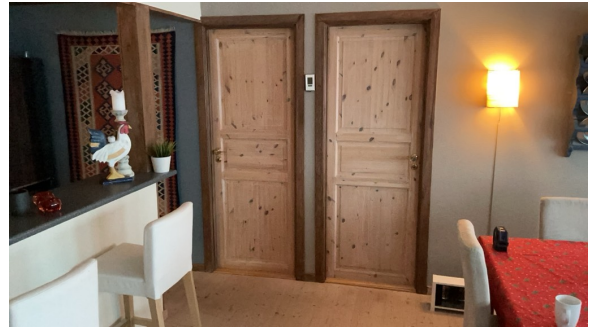
## TG 2 Innvendige dører

- Det er påvist avvik som tilsier at det bør foretas tiltak på enkelte dører.

Justeringer og enkelte lokale utbedringer må påregnes.

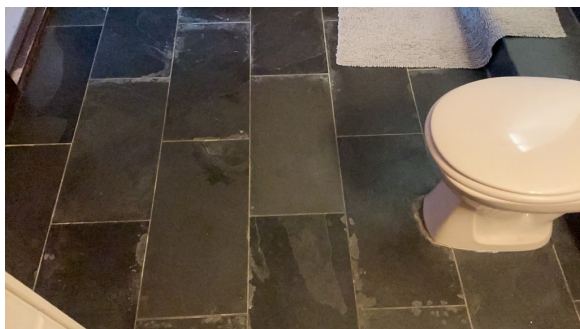
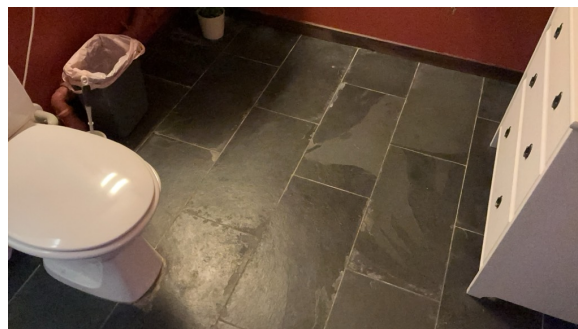
- Det er mulighet for at det kan forekomme vannlekkasje på våtrommet hvor vann ikke vil gå til sluk.
- Det er påvist at høydeforskjell fra topp slukrist til gulv/synlig topp membran ved dørterskel er mindre enn 25 mm.
- Det er avvik:

Gulvet er tilnærmet flatt. Det er Kun sluk i dusjnise. Ved en eventuell lekkasje ved toalett, eller rør ved vask, vil vann ikke kunne gå til sluk.

Rommet fungerer med dagens tilstand, men tilfredsstiller ikke krav til våtrom. Det er ikke behov for utbedringstiltak siden våtrommet fungerer i dag, men ut ifra alder kan skader plutselig oppstå på eldre ikke fuktsikre våtrom.

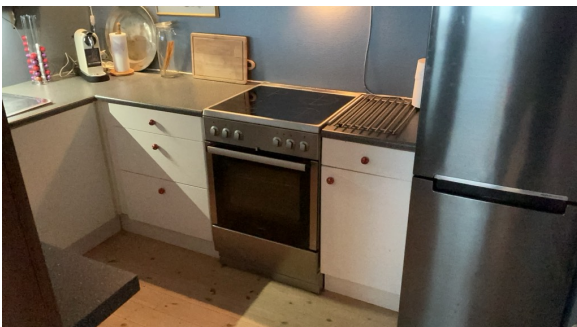
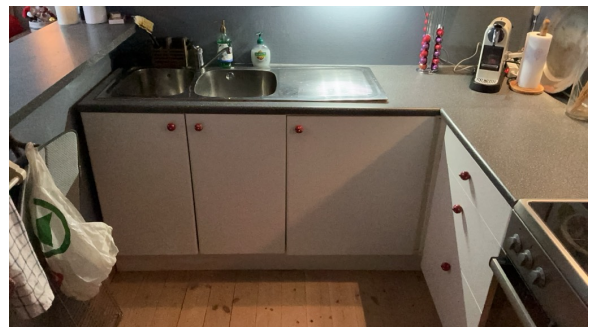
### TG 3 Avtrekk

- Det er manglende forsert mekanisk avtrekk fra kokesone i kjøkkenet.
- Det er registrert avvik med avtrekk.

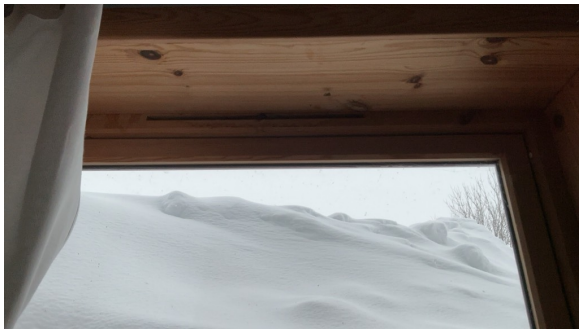
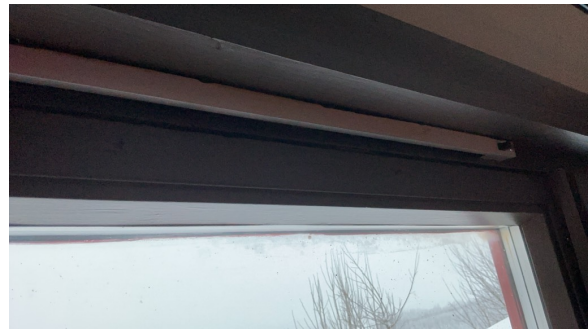
### TG 2 Ventilasjon

Ventilasjonen består av naturlig ventilasjon. Frisk tilluft blir tilført gjennom ventil i yttervegg, ventiler i vindu eller gjennom aktiv lufting med vinduer. Brukt luft trekkes ut uten bruk av vifter.

Ventilasjonen i boligen tilfredsstiller ikke dagens krav til klima og miljø. Boligen fungerer med dette avviket, men det bør vurderes energibesparende tiltak.

Ventileringen er ikke i henhold til dagens krav. Tiltak må vurderes ut fra bruk/behov.

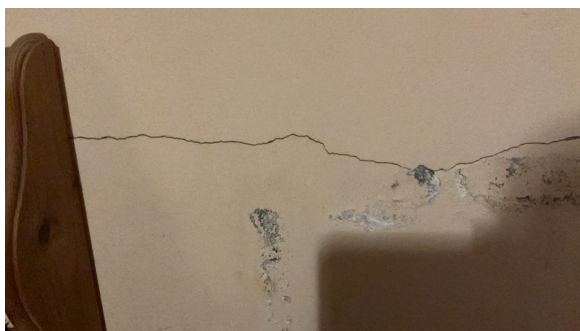
- Det er registrert horisontalriss som er symptom på jordtrykk.
- Grunnmuren har sprekkeannelser.
- Det er avvik:

Malingsflass, avskalling og saltutslag på vegg, dette indikerer fuktvandring i vegger. Horisontale sprekk/riss i grunnmur, skyldes sannsynligvis innpressing av vegg. Årsak kan være jordtrykk eller tele.

Overvåk tilstanden jevnlig. Tidspunktet for reparasjon og eventuelt når dette er nødvendig er vanskelig å si noe om. Bruken av underetg/kjeller vil også være avgjørende.
