# Tilstandsrapport

Boligbygg med flere boenheter

Musikklokka 4A , 3612 KONGSBERG

Befaringsdato: 20.11.2025

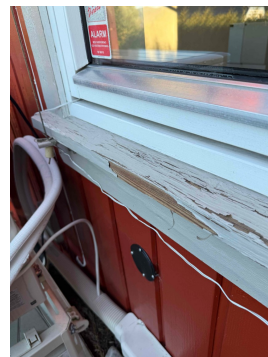
Avflassing av maling på vannbrettet bør utbedres for å hindre fuktinntrengning og ytterligere forringelse av treverket.

Bidet viser vannbrett under vinduet.

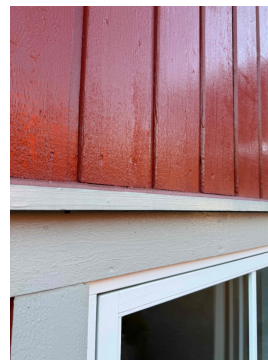
Manglende lufting og klaring til vannbrett kan føre til oppfuktning og redusert levetid på kledningen, samt økt risiko for råteskader.

Bildet viser kledning med liten/ingen klaring til vannbrett.

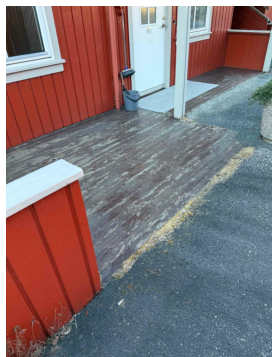
Bildet viser terrasse i kontakt med terreng.

Deler av terrassen bør fristilles fra terreng for å unngå fuktopptak og råteskader i trekonstruksjonen, noe som kan føre til redusert levetid og økte vedlikeholdskostnader.

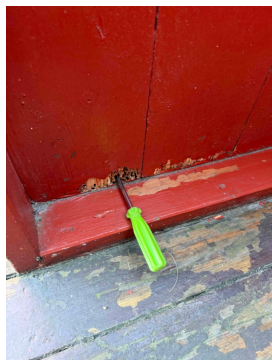
Bildet viser råteskade i rekkverksbod.

Råteskadede rekkverkboard utenfor inngangspartiet bør skiftes ut for å forhindre videre forringelse, økte vedlikeholdskostnader.

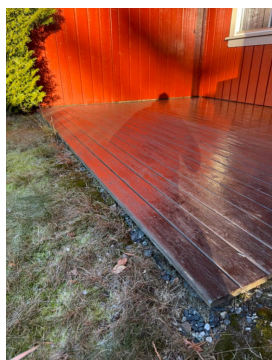
Bildet viser terrasse i kontakt med terreng.

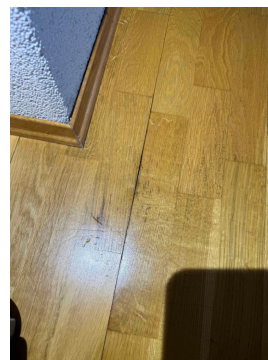
Slitasjemerker ved inngangsdøren på parketten, samt tegn til fuktskade på parkett der kjøleskapet har stått.

Bildet viser fuktmerker på parkett ved plass til kjøleskapet.

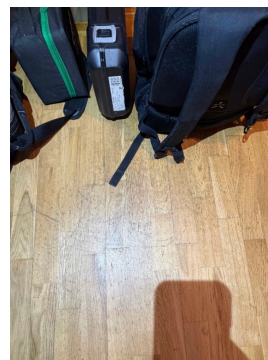
Bilder viser området ved inngangsdøren med større slitasje.

Slitasjemerker på parketten og tegn til fuktskade ved inngangsdøren bør utbedres for å forhindre ytterligere slitasje og redusert levetid på gulvet.

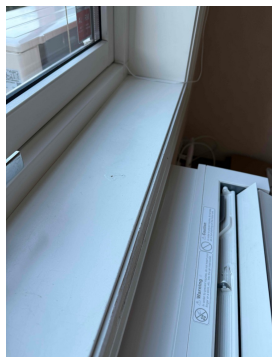
Bilet viser vindusforing med svelleskade.

Svelling på enkelte vindusforinger bør utbedres for å unngå videre fuktskader og forringelse av materialene.

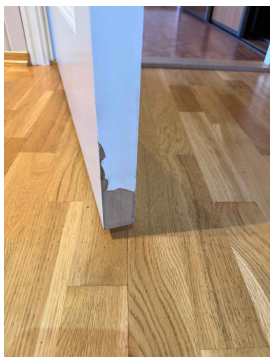
Bildet viser dørbled med avflassing av overflatebehandling.

For å lukke avviket må det gjennomføres lokal utbedring eller utskifting for å unngå videre forringelse av døren.

Dersom tiltak ikke utføres, kan skaden utvikle seg og føre til redusert levetid og funksjon på døren.

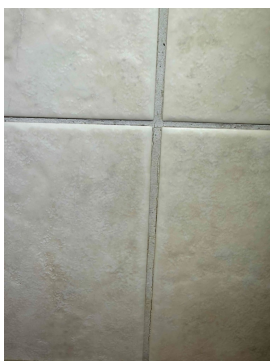
- Det er påvist at flisfuger har riss/sprekker.

Slike riss og sprekker i flisfuger kan indikere bakenforliggende fuktskader, og konstruksjonen bør observeres jevnlig for å vurdere eventuell utvikling.

Bilder viser fuger med riss/sprekk.

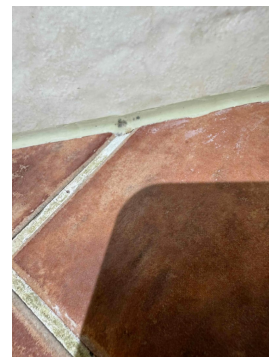
Bilde viser elastisk fuge med noe svertesopp.

Svertesopp i elastiske fuger bør fjernes, og fugene bør rengjøres eller byttes ut for å redusere risikoen for videre soppvekst og forringelse av materialene.

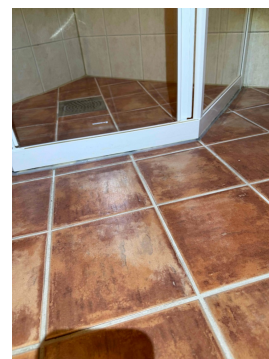
- Det er mulighet for at det kan forekomme vannlekkasje på våtrommet hvor vann ikke vil gå til sluk.

Tett overgang mellom dusjskinne og gulvfliser kan føre til at vann samler seg på gulvet og potensielt renner ut av rommet eller trenger inn i konstruksjonen, noe som øker risikoen for fuktskader.

Bildet viser dusjhjørnet, der det er tett mellom dusjskinnen og gulvflisen.

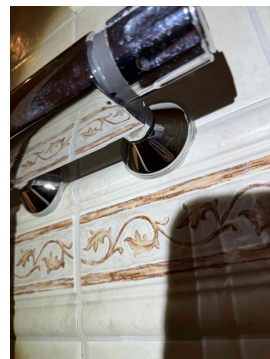
Det er påvist drypplekkasje fra dusjarmatur.

Bildet viser området hvor lekkasjen ble observert.

Drypplekkasje fra dusjarmatur bør utbedres snarest for å unngå vannskader på omkringliggende konstruksjoner og for å forhindre økt fuktbelastning i rommet.

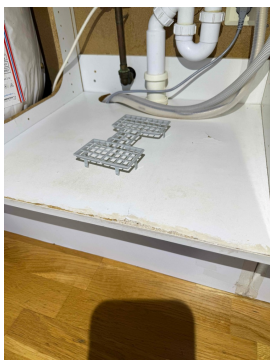
- Det er påvist skader på overflater/kjøkkeninnredning utover normal slitasjegrad.

Bildet viser kjøkkenskap med fukt/svelleskader.

Det bør foretas lokal utbedring eller utskiftning av skadede deler for å hindre ytterligere forringelse. Dersom tiltak ikke gjennomføres, kan dette føre til økt skadeomfang, redusert funksjon og levetid på kjøkkeninnredningen.

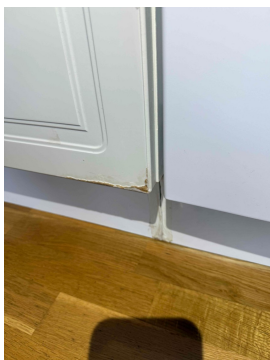
Bildet viser kjøkkenskap med fukt/svelleskader.

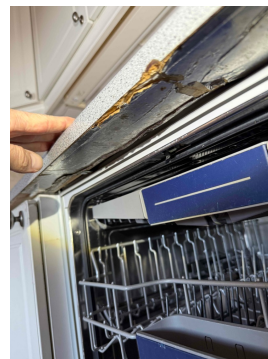
Bilde viser benkeplate med noe fukt/svelleskader.

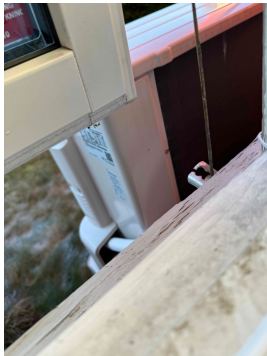
Bildet viser vinduet som treffer utedelen til varmepumpen.

Det bør gjennomføres service på varmepumpen for å sikre optimal drift og for å redusere risikoen for driftsstans eller kostbare reparasjoner. Manglende service kan føre til redusert effektivitet og forkortet levetid på anlegget.
