# Risdalveien 6 4311 HOMMERSÅK

## Tilstandsrapport Eierskifte

Boligtype: Enebolig

Byggeår: 1982

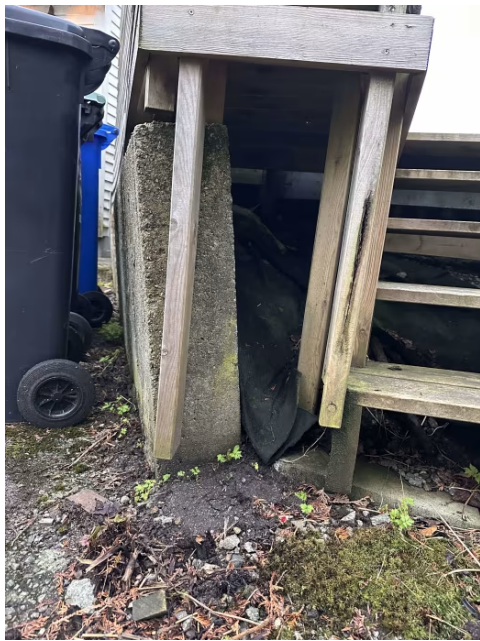
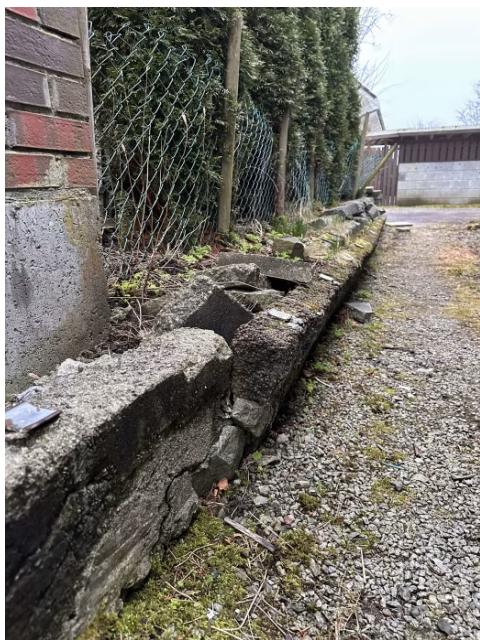
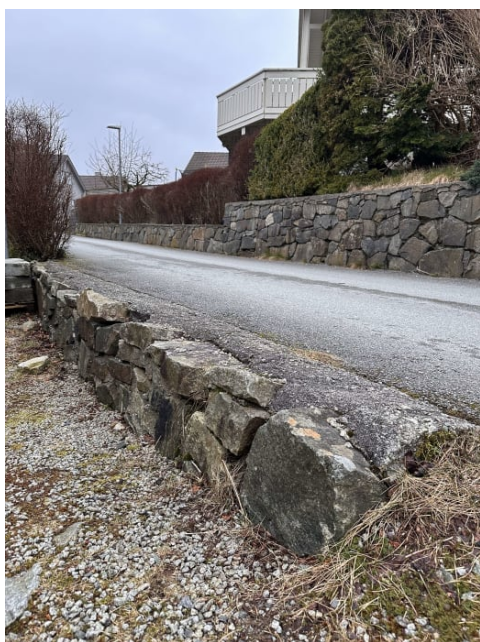
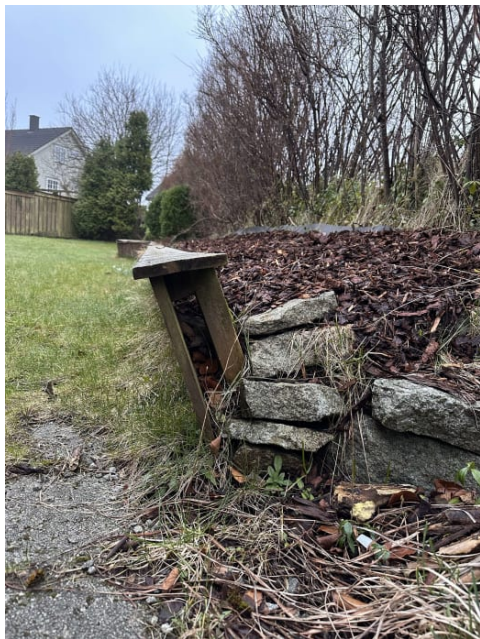
## 6.3 Støttemur

Det registreres betydelige skjevheter med fare for sammenbrudd på flere av støttemurene. Under balkong mot Sør, mot nabo mot Øst, hagekant mot vei mot Nordvest og løse steiner og manglende rekkverk på natursteinmur v/ gårdsrom.

Nivåforskjell på mer enn 0,5 meter der det er hardt underlag som f.eks. betong, asfalt, steinheller, må også sikres med rekkverk, gjerde, tett vegetasjon eller liknende.

Tiltak må utføres for å hindre sammenbrudd og rekkverk bør etableres.

Utbedringskostnader: 10 000 - 50 000

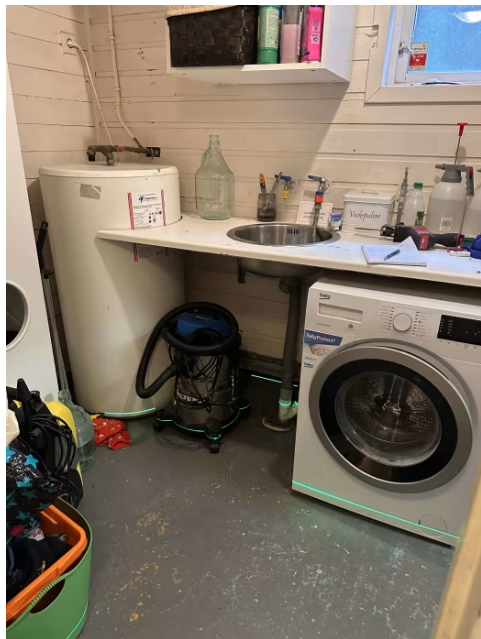
## 6.27 Våtrom: Vaskerom

TG-3 pga. manglende tettesjikt i våtsoner og manglende mekanisk avtrekk.

Det er behov for totalrenovering av våtrommet!

Anbefaler oppgradering av vaskerom med tettesjikt i våtsoner, ny slukløsning, tilfredstillende fall til sluk og mekanisk avtrekk.

Utbedringskostnader: 50 000 - 150 000
