# Tilstandsrapport

Fritidsbolig

Kalvstølveien 472, 4480 KVINESDAL

Befaringsdato: 06.06.2025

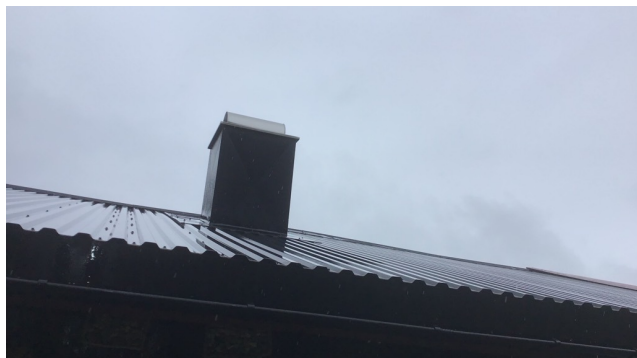
### ! TG 2 Nedløp og beslag

- Det mangler snøfangere på hele eller deler av taket, men det var ikke krav om dette på byggemeldingstidspunktet.

Det anbefales montering av snøfangere på tak over områder hvor det foregår ferdsel på vinterstid.

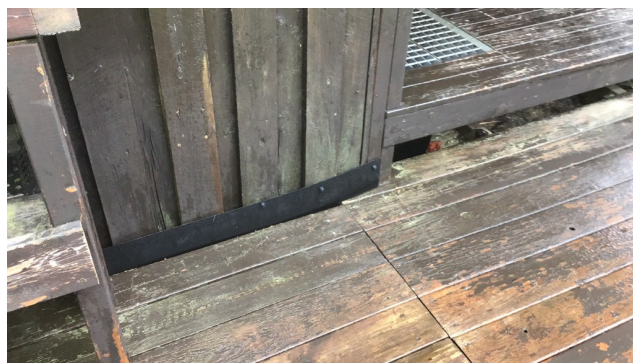
### ! TG 2 Veggkonstruksjon

- Bordkledning går stedvis nesten helt ned i terreng.

- Lokal utbedring bør foretas for å øke avstanden mellom terreng og bordkledning.

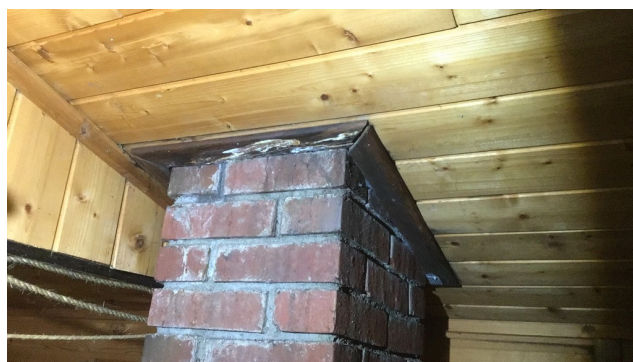
### ! TG 1 Takkonstruksjon/Loft

Eldre fukt skade rundt pipe som er tør på befaringsstidspunkte  
Hold takoverflater under jevnlig tilsyn.

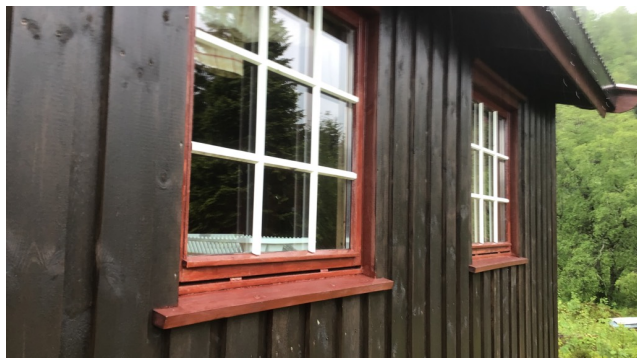
### ! TG 2 Vinduer

Karmene i vinduer er værslitte utvendig og det er sprekker i trevirket.

-Det må påregnes noe vedlikehold

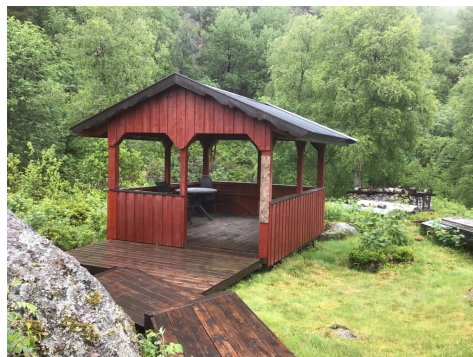
## ! TG 3 Balkonger, terrasser og rom under balkonger

- Det er ikke montert rekkverk.

- Rekkverk må monteres for å lukke avviket.

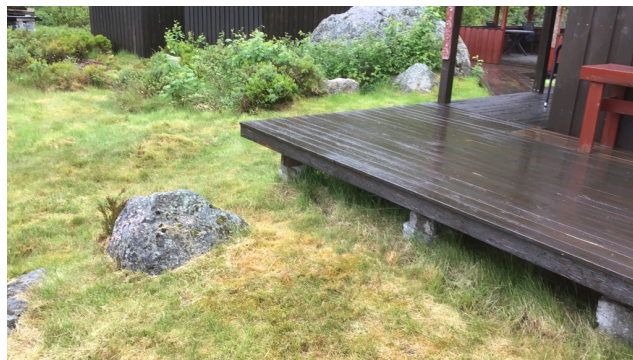
div platinger, gangveier

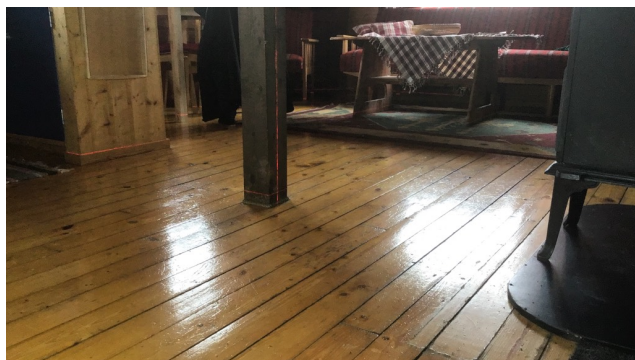
## ! TG 3 Etasjeskille/gulv mot grunn

- Målt høydeforskjell på over 30 mm gjennom hele rommet.

Tilstandsgrad 3 gis med bakgrunn i standardens krav til godkjente måleavvik.

- For å få tilstandsgrad 0 eller 1 må høydeforskjeller rettes opp. Det vil imidlertid sjelden være økonomisk rasjonelt som et enkeltstående tiltak i en bolig som dette. Dersom boligen en gang skal renoveres, kan man vurdere slike tiltak.

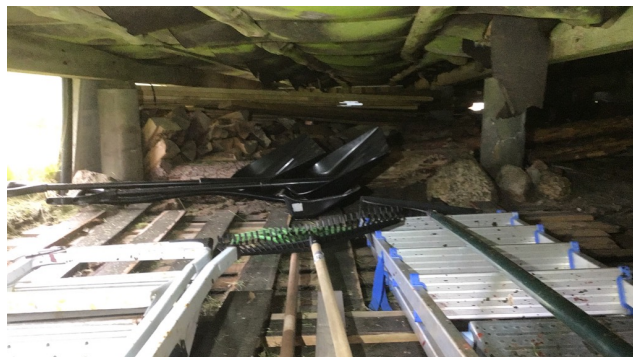
## ! TG 2 Kryp Kjeller

Det er utettheter i stubbelofter plater i undertaket i bjelkelaget.

-Det må gjøres tiltak på stubbelofterplater under gulv

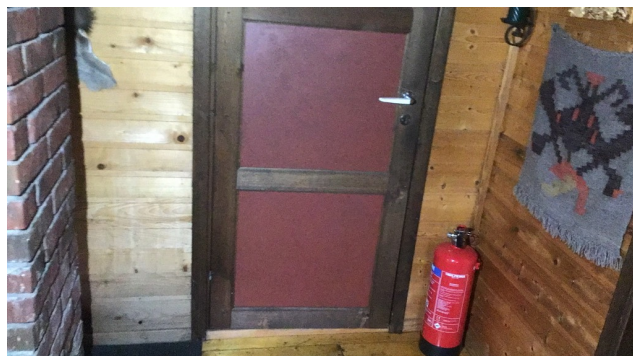
## ! TG 2 Innvendige dører

- Det er påvist avvik som tilsier at det bør foretas tiltak på enkelte dører.

- Det bør foretas tiltak på enkelte dører.

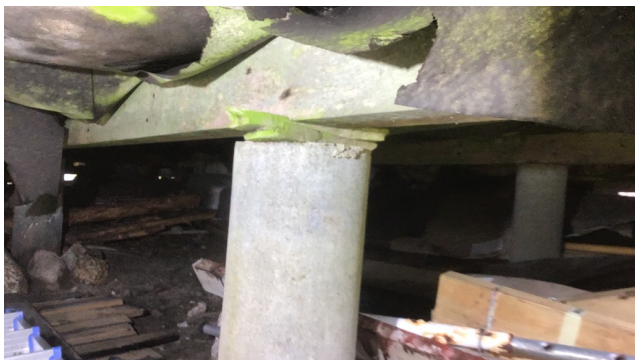
Enkel fundamentering som har resultert i noe sig og skjevheter

Noe oppretting og fornying av understøttelsen må beregnes
