# Tilstandsrapport

Enebolig

Ekornveien 17, 3660 RJUKAN

Befaringsdato: 25.04.2025

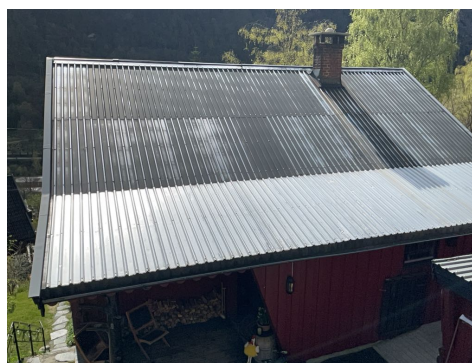
- Tidspunkt for utskiftning av undertak nærmer seg.
- Tidspunkt for utskiftning av taktekking nærmer seg.
- Overvåk tilstanden jevnlig. For å få tilstandsgrad 0 eller 1 må tekkingen skiftes ut, men tidspunktet for når dette er nødvendig er vanskelig å si noe om.

Tidsmessig slitasje på takplater.

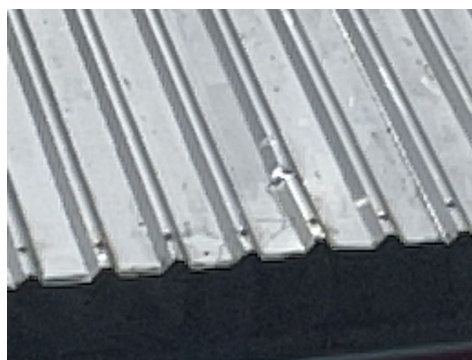
Noe bulker i takplater.

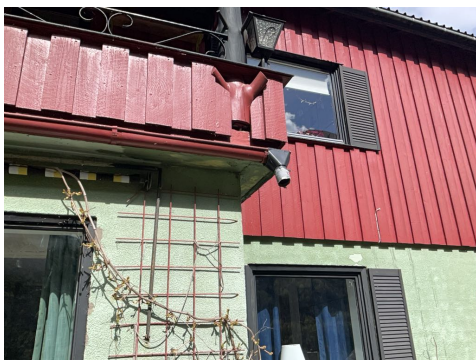
- Det er ikke tilfredsstillende bortledning av vann fra taknedløp ved grunnmur.
- Det er påvist avvik i beslagløsninger.
- Det mangler snøfangere på hele eller deler av taket, men det var ikke krav om dette på byggemeldingstidspunktet.
- Det mangler tilfredsstillende adkomst til pipe for feier.
- Mer enn halvparten av forventet brukstid er passert på renner/nedløp/beslag.

Manglende nedløpsrør på veranda mot sør.

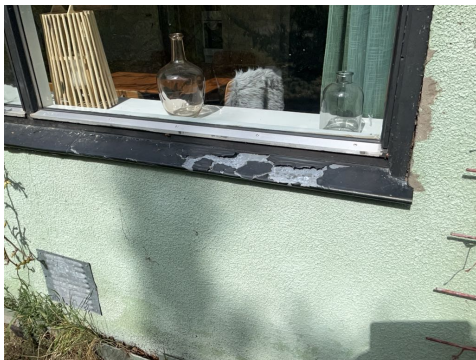
Vindusbeslag flasser i overflatebehandlingen

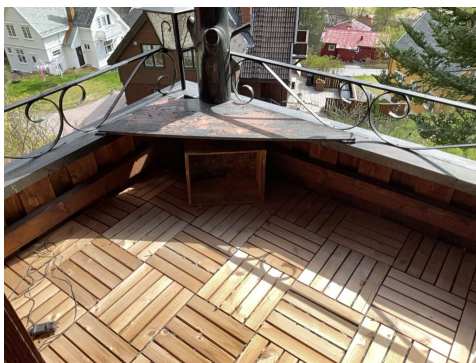
Det er ikke krav til å endre rekkverk på luftebalkong med adkomst fra stuen, men det er fare for fallskader på grunn av lavt rekkverk og store åpninger i rekkverk.

Lavt rekkverk på lufteveranda utenfor stuen.

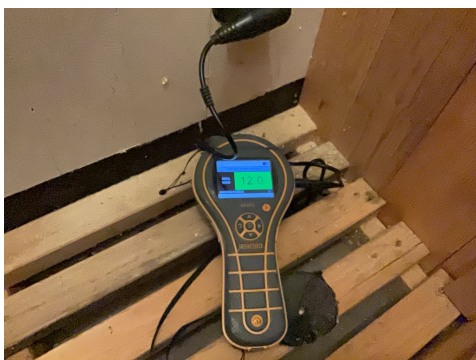
Hulltaking er foretatt uten å påvise unormale forhold. Hulltaking er foretatt i bod mot bad - mot yttervegg. Fuktkvotemåling (vekt%) i konstruksjonen ble målt til 12%. Dette er å regne som akseptabelt.

- Det er påvist indikasjoner på noe fuktgjennomtrenging inn i kjellermur.

Fultmåling i delevegg mellom bad og bod i underetasjen.

- Det påviste fuktnivå gir grunn til å overvåke konstruksjonen jevnlig for å se utvikling over tid, og eventuelt foreta tiltak for å unngå fuktskader.

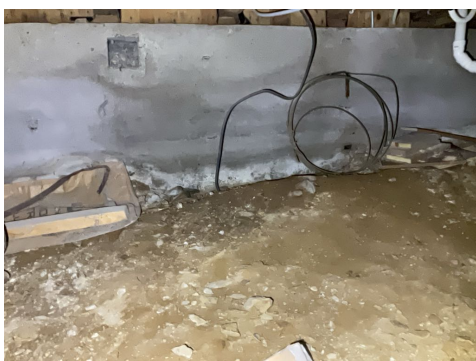
- Det er ikke tilfredsstillende ventilering av krypkjeller.
- Krypkjelleren har risiko for ytterligere skadepotensiale.

På befaringstidspunkt ble det målt 54,5% relativ fuktighet ved 18,6°.

Fuktopptrekk i ringmur i krypkjeller.

- Jevnlig kontroll av krypkjeller anbefales for forebygging av skader.

Det anbefales å legge plast mot grusgulv for å redusere at fukt trekker opp gjennom grusgulvet.

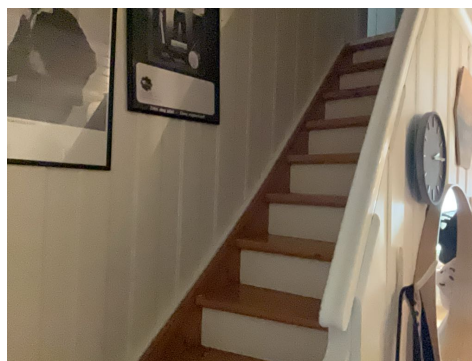
Trapp til loft.

- Håndløper bør monteres, men det var ikke krav på byggetidspunktet.

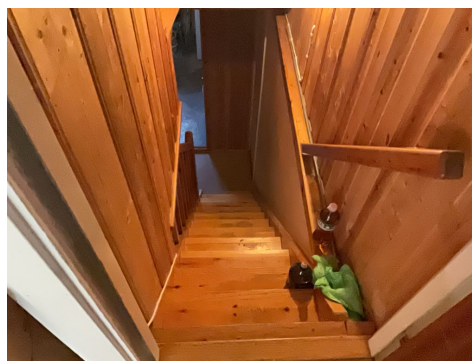
Veldig smal og bratt trapp til underetasjen.

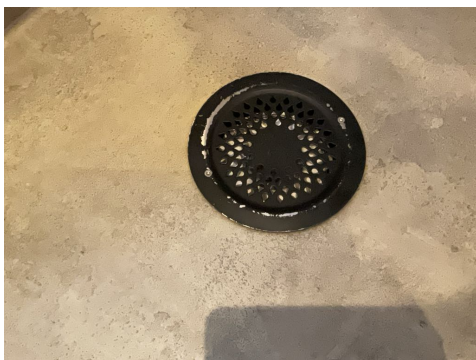
Det er plastsluk og synlig vinylbelegg som tettesjikt.

Sluk i gulvet.

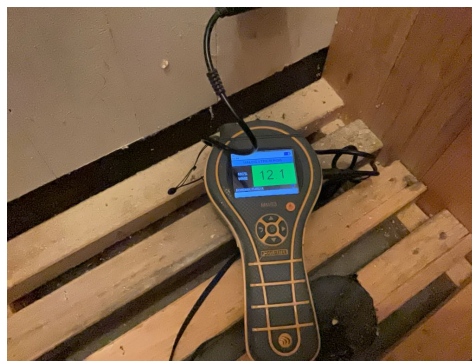
Hulltaking er foretatt uten å påvise unormale forhold. Hulltaking er foretatt i kjøkken mot dusj. Fuktkvotemåling (vekt%) i konstruksjonen ble målt til 7%. Dette er å regne som tørt.

Fuktmåling i vegg mot dusjsone.

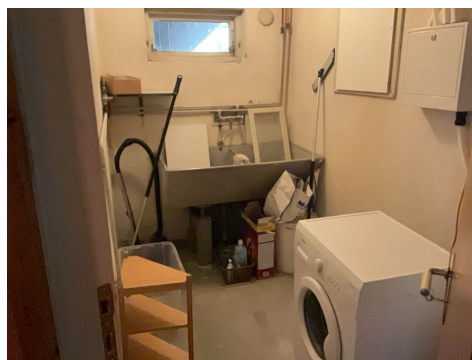
Det er bestemt i ny forskrift at alle våtrom bygget før 1997 skal ha en tilstandsgrad 3 på grunn av forventet levetid er overskredet og stor fare for avvik og skader.

Ifølge eier fungerer vaskerommet som tiltenkt, men det er av meget enkel standard.

Vaskerom.

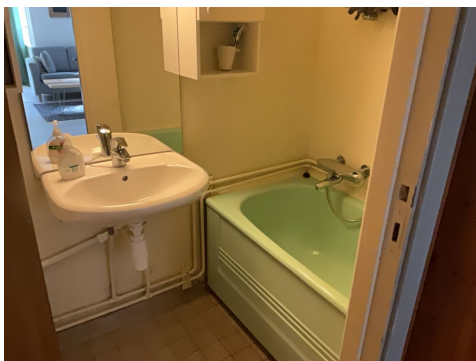
Det er bestemt i ny forskrift at alle våtrom bygget før 1997 skal ha en tilstandsgrad 3 på grunn av forventet levetid er overskredet og stor fare for avvik og skader.

Bad med vask og badekar.

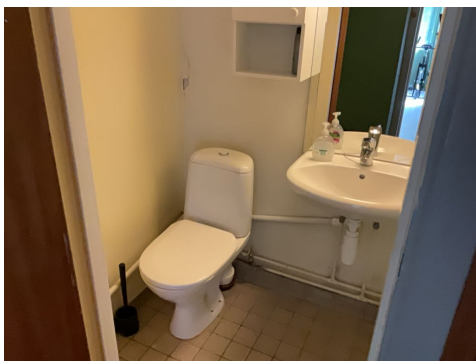
Toalett.

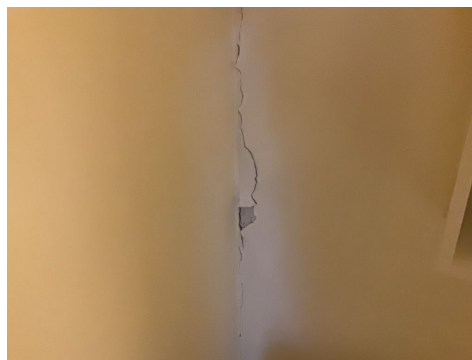
Det er sprekk i vegg mellom yttervegg og delevegg.

Sprekk i hjørne på vegger.

Sprekk bør utbedres.

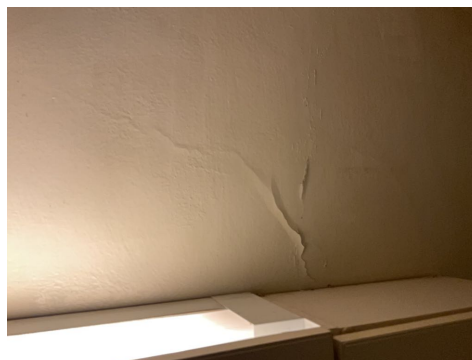
Løs maling på yttervegg.

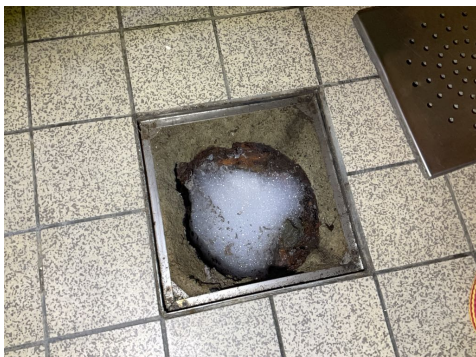
Sluk med rust.

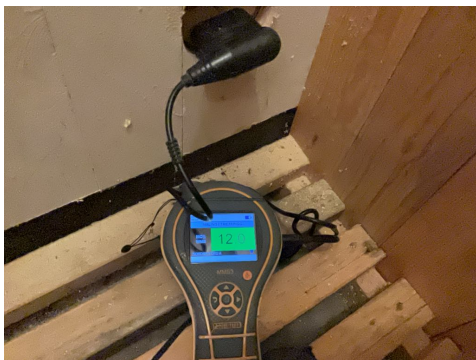
Hulltaking er foretatt uten å påvise unormale forhold. Hulltaking er foretatt i bod mot delevegg. Fuktvotemåling (vekt%) i konstruksjonen ble målt til 12%. Dette er å regne som akseptabelt.

Fuktmåling i konstruksjonen.

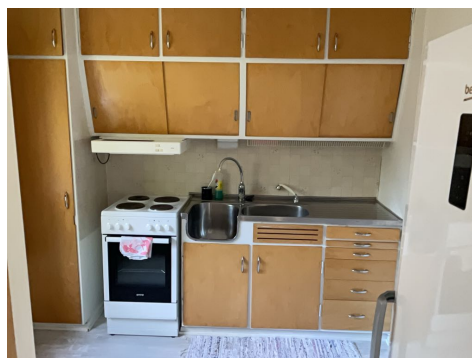
- Det er påregnelig med utskiftning/utbedringer av kjøkkeninnredningen.

Kjøkken leilighet.

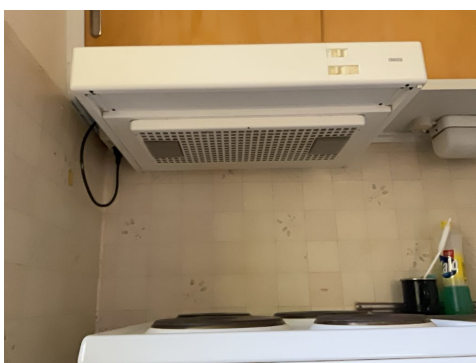
Eldre kjøkkenventilator.

Det er ikke nødvendig å skifte ventilator før den går i stykker.

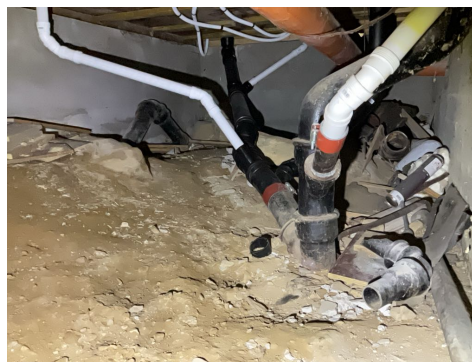
- Det er ikke behov for utbedringstiltak siden anlegget fungerer i dag, men ut ifra alder kan skader plutselig oppstå på eldre anlegg.
- Fra kum i hagen er det avløpsrør i plast. Det er gammelt opplegg i støpejern i kjellergulv. Det er ukjent om dette går til utvendig grunnmur.

Gammelt avløp i grunnen i støpejern.

- I forbindelse med oppgradering av våtrom vil det være naturlig med utskiftning av rør.

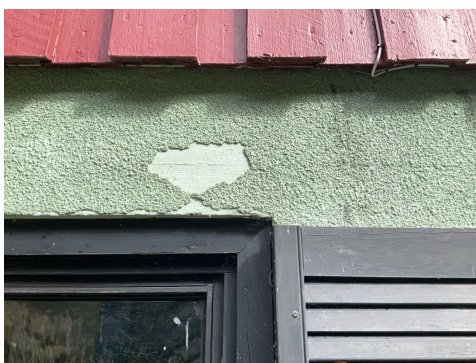
- Det er registrert skråriss som er symptom på setninger.
- Grunnmuren har sprekkdannelser.
- Det er registrert løs puss på muroverflater.

Løs puss på grunnmur.

Grunnmur har behov for vedlikehold/maling.

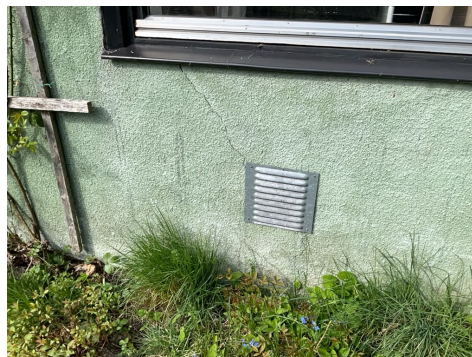
Noe setningsprekker i grunnmur.

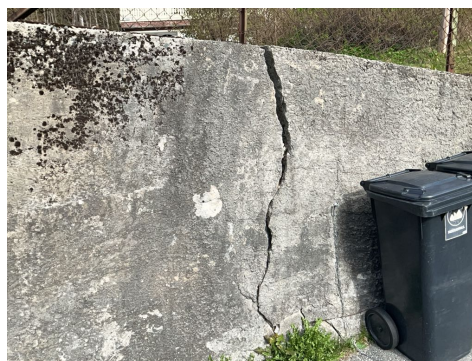
- Det er påvist større sprekker og/eller skjevheter i muren.
- Det er sprekker i støttemur i betong mot veien.

Sprekk i støttemur mot vei..

- Påviste skader må utbedres.

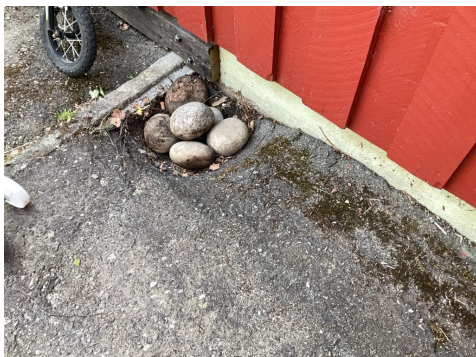
Lokalt fall på terreng mot grunnmur.

Terreng bør justeres slik at det blir fall fra grunnmur. Dette reduserer faren for fukt i kjelleren.

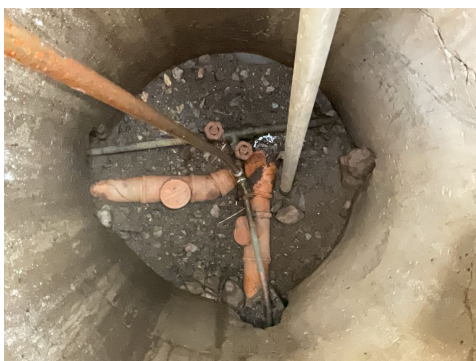
- Det er ikke behov for utbedringstiltak siden anlegget fungerer i dag, men ut ifra alder kan skader plutselig oppstå på eldre anlegg.

Plast på avløpsrør og vannrør i metall.
