# Tilstandsrapport

📍 Nøsasvingen 35, 2960 RØN

# gnr. 94, bnr. 17, fnr. 6

Rapportdato: 06.03.2024

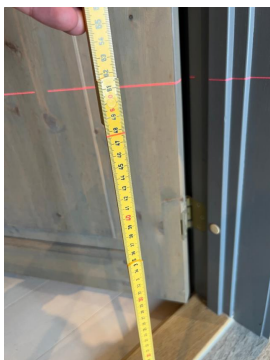
- Det er påvist avvik i krav til høydeforskjell/fall-løsning på våtrommet.

Påvist avvik i fallforhold jmf referansenivå, der det ikke er synlig oppbrett ved terskel eller tilstrekkelig fall til gitt løsning. Ansees ikke som umiddelbart tiltaksbehov, men bør tas hensyn til bruk og vannsøl der vann forbruksvann kan bli liggende på gulvet.

Fall er målt med laser, høyde 47,5 cm ved dørterskel

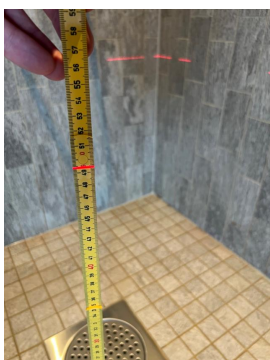
Høyde ved sluk er 49,5 cm ved sluk, fall er under krav på gulv og i dusj

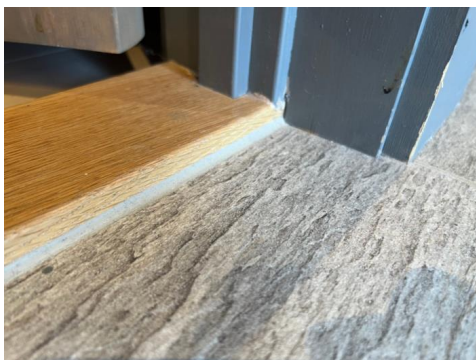
Ingen synlig oppbrett ved terskel

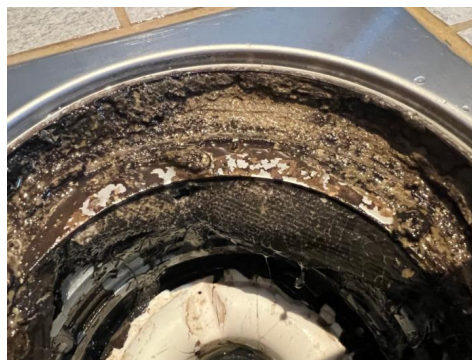
Synlig slukmansjett korrekt under klemring i sluk

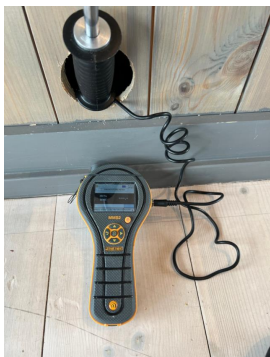
Hulltaking er foretatt uten å påvise unormale forhold, foretatt hull fra kjøkken mot dusj/våtsone.

Ved hulltaking av vegg mot bad/dusj, var det ved fuktmåletaking ikke fuktutslag

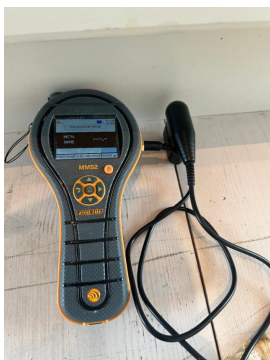
Ved fuktmåletaking av gulv foran kjøkkeninnredning var det ikke fuktutslag

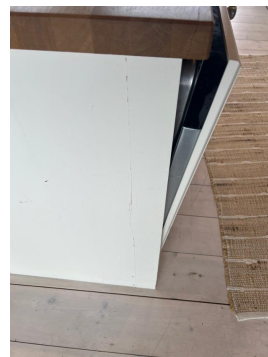
Skade på sideplate på kjøkkenøy ved oppvaskmaskin, medtatt lokale tiltak. Ellers bemerket normal slitasjegrad.

Skade på sideplate på kjøkkeninnredning

- Det må foretas tiltak for å lukke avviket.

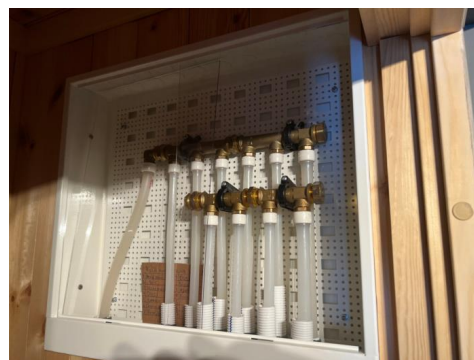
Fordelerskap plassert i teknisk rom under trapp
