# TILSTANDSRAPPORT

Fritidsbolig

Gardslivegen 21  
5785 VØRINGSFOSS  
4619/18/0/347/0/0

25.11.2025

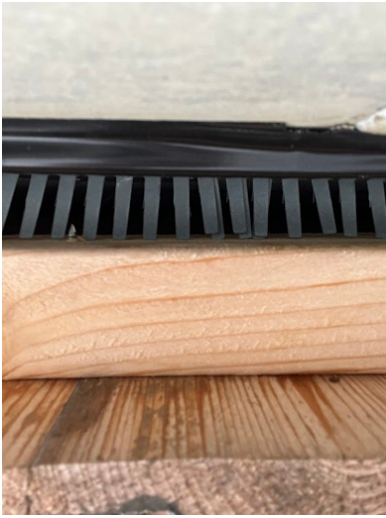
Konstruksjonen fremstår som solid uten tegn til fukt, råte eller svikt etter en visuell besiktelse. Det er etablert luftesjikt med museband der dette ble kontrollert.

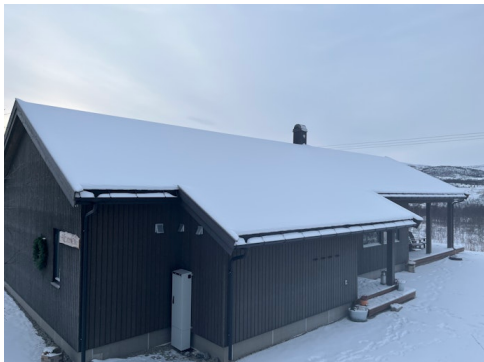
Taket ble ikke utvendig kontrollert pga. snø.  
Ingen innvendige tegn til lekkasje eller skader.

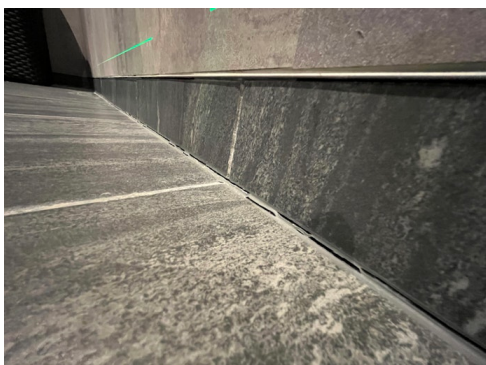
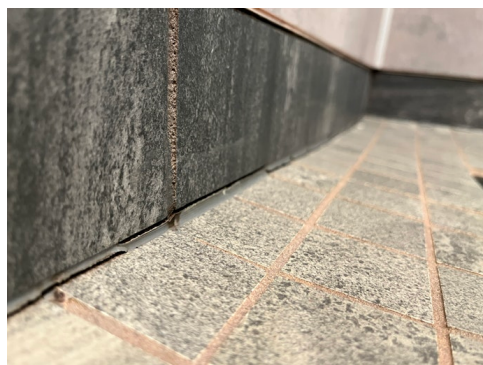
Stedvis har silikonfuge i overgang gulv/sokkelflis sprekker.

Presiseres at dette ikke er farlig eller skadelig da det er underliggende membran som gjør at våtrom er tett. Enkel utbedring med lav kostnad. Utskiftning av silikonfuger er og regne som normalt vedlikehold, og må påberegnes.

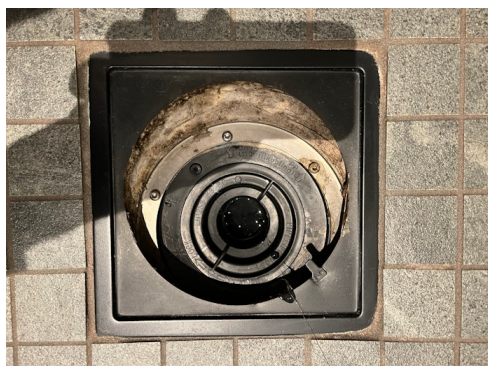
Det er synlig bruk av både membran og mansjett under klemring i sluk.

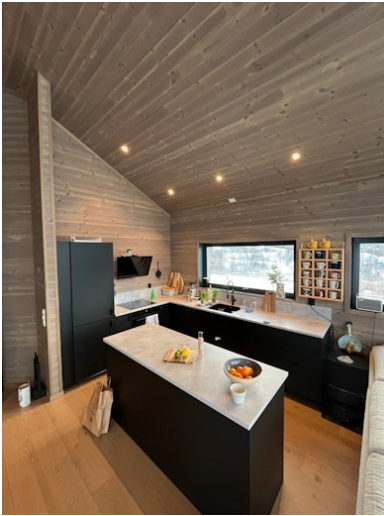
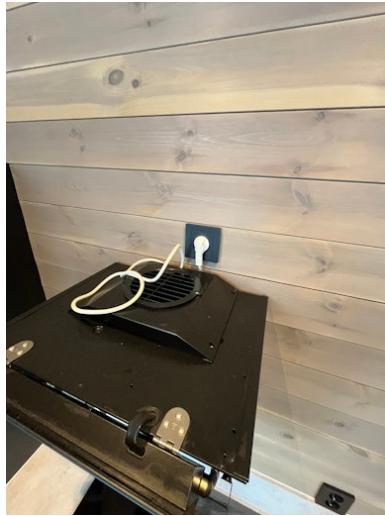
Det er etablert både komfyrvakt over stekesonen og lekkasjevakt under skrog med vanninstallasjoner.

Ved stikkprøvekontroll med fuktindikator på erfaringsmessig utsatte steder ble det ikke registrert negative fuktindikasjoner. Kjøkkenet vurderes å være i bruksmessig god stand med normal bruksslitasje.
