Enebolig  
Sjøveien 254  
9350 Sjøvegan

#### Boligens tekniske tilstand:

**Bjørn Erik Nyrud Nilsen**

Dato: 15/07/2025

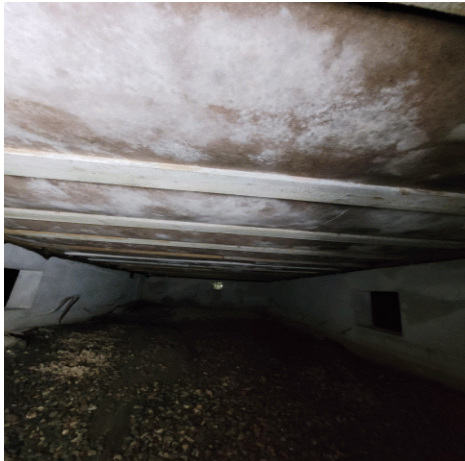
Det er påvist skader slik at drenering og annen sikring mot vann og fuktighet er utett.

Det registreres avvik ved denne bygningsdelen.

**Merknader:** Vanninnsig fra grunn/fjell.

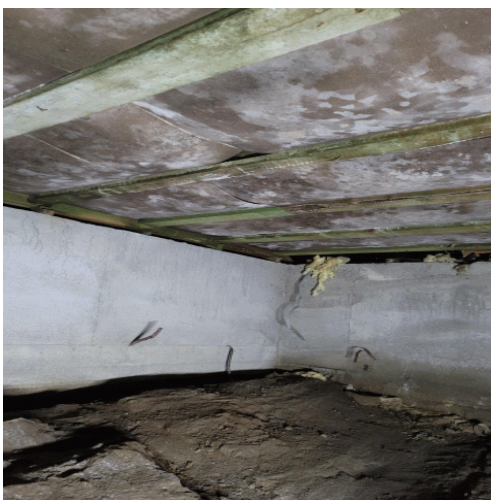
**TG 3** 1.2 Krypekjeller

Det er påvist sopp, råteskader og/eller muggvekst på overflater.

Det er påvist råteskader på undersiden av bjelkelaget, bunnsvillen og/eller andre skadeutsatte steder.

Luftgjennomstrømning og luftfuktighet, herunder fuktsperre mot grunn, høyde i rommet og ventiler mot yttervegg er vurdert som ikke tilfredsstillende.

Det registreres avvik med behov for strakstiltak ved denne bygningsdelen.

**Merknader:** Fukt og råte/mugg

| TAKSTMANNENS VURDERING VED TG3: | |
|---|---|
| | <p>Tilgang til krypekjeller (gammel potetkjeller) via luke i gulvet i/ under sportsbod. Himling/stubbeloft/bjelker i krypekjeller har noe råteskader og det måles høye verdier i trekonstruksjonen på befaringsdagen. Isolasjon(isopor) har også tatt skade av fukt.</p> <p>Krypekjeller under resterende bolig har tilgang via inspeksjonsluke i garasje. Himling/stubbeloft/bjelker i krypekjeller har råteskader, mulig også isolasjon i bjelkelaget har tatt skade. Det er fylt pokk/grus inn i deler av kjeller. Det registreres ingen dampsperre mot grunn.</p> <p>Det opplyses at vanninnsig om våren har vært et problem.</p> <p>Det må gjøres tiltak i krypekjeller for å begrense skadeomfang av pågående skade. Det anbefales at drenering utvendig byttes, feieluke flyttes opp på vaskerom og kjeller fylles med drenerende masser som feks. Leca kuler eller grus.</p> <p>Det er borret hull i fjeller hvor det er drenerør med varmekabel fra krypekjeller som ledes ut fra bolig ved vanninnsig på vårtiden/ ved store mengder vann.</p> |

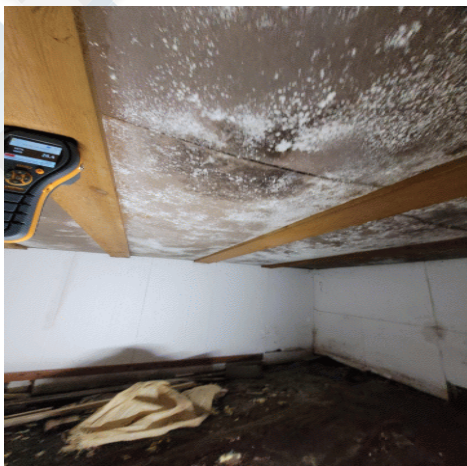
**TG 3** 1.3 Drenering

Fall fra grunnmur vurderes ikke som tilstrekkelig.

Det registreres avvik med behov for strakstiltak ved denne bygningsdelen.

**Merknader:** Fukt registrert på grunnmur i krypkjeller.

| TAKSTMANNENS VURDERING VED TG3: | |
|---|---|
| | <p>Dreneringen er fra byggeåret. Vurderingen er foretatt med utgangspunkt i elementets etablerings år og en skal være oppmerksom på at drenering også er en bygningsdel som har en naturlig aldersmessig slitasje med en normal levetid på ca 20 - 60 år.</p> <p>Det registreres fukt i nedre kant av grunnmur mot terreng, dette er tydelig tegn på svikt i drenering/drenerende masser.</p> <p>Mer en halvparten av levetiden er brukt opp og man må kunne forvente utskiftningskostnader ved denne bygningsdelen.</p> |

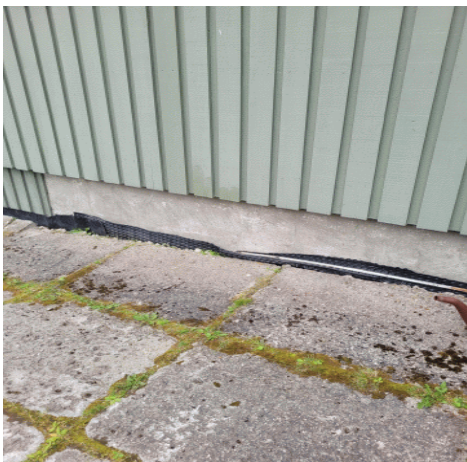
Det er påvist skader, sprekker og råteskade på kledningen.

Det registreres avvik ved denne bygningsdelen.

**Merknader:** Sprekkdannelse.

Skjoldete maling.

Levetid.

| TAKSTMANNENS VURDERING VED TG2: | |
|---|---|
| | <p>Stående trepanel kledning, det registreres stedvis tørkesprekker i nedkant.</p> <p>Malingen er stedvis solbleket/skjoldete. Det registreres ingen musebånd rundt boligen.</p> <p>Levetid for utvendig kledning er: 40-50 år avhengig av vedlikehold.</p> <p>Det er viktig å merke seg at mer en halvparten av levetiden er brukt opp og man må kunne forvente seg utskiftningskostnader ved denne bygningsdelen.</p> |

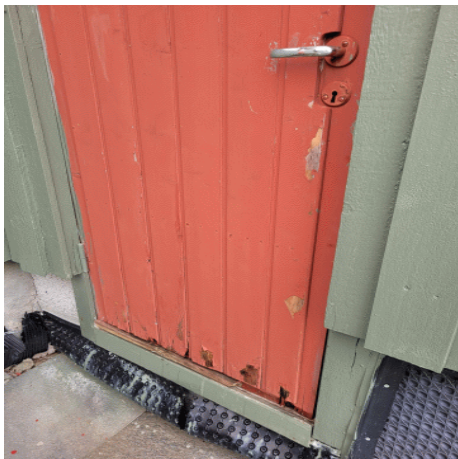
### TG 2 3.1 Vinduer og ytterdører

Det er påvist avvik ved beslag, vannbord, omramming, karm eller ytre tetting.

Det registreres avvik ved denne bygningsdelen.

Justering.

Slitasje.

| TAKSTMANNENS VURDERING VED TG2: | |
|---|---|
| | <p>Vinduer i stue vendt mot sjøen er fra Ca. 2010, verandadør og vindu med spisebord fra 1976.</p> <p>Kjøkkenvindu antas å være fra 2010.</p> <p>Badvindu fra 2004.</p> <p>Soverom med utgang til balkong: Vindu og balkongdør opplyses å være fra ca. 2011.</p> <p>Dør må justeres, noe treg å lukke.</p> <p>Resterende vinduer stemplet med 76. Pakninger er dårlige og det er vanskelig å åpne/lukke disse.</p> <p>Ytterdør og dør til bod opplyses å være fra 2014.</p> <p>Ingen betydelige feil/mangler registreres ved disse.</p> <p>Dør ut ifra bod bak garasje er råteskadet i nedkant og må byttes.</p> <p>Levetid på dører/vindu er 20-30 år. Det er viktig å merke seg at levetiden er brukt opp og man må kunne forvente seg utskiftningskostnader ved denne bygningsdelen.</p> <p>Tilfeldigvalgte vinduer ble funksjonstestet. Det vil måtte påregnes stedvis smøring/justering. Pga. alder er enkelte pakninger harde med påfølgende nedsatt tettefunksjon. Det ble ikke observert punkterte glass på befaringen, men dette kan ikke utelukkes. For å avdekke punktert glass kreves rett lys og temperatur.</p> |

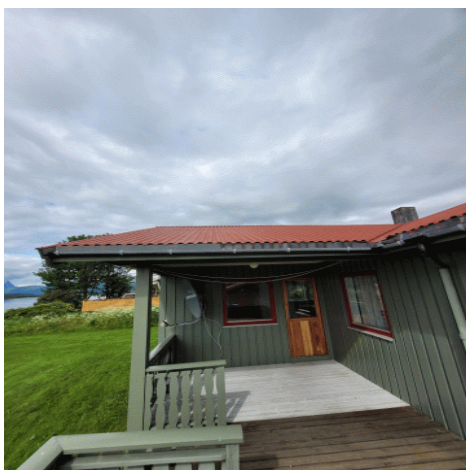
##### TG 2 4.1 Takkonstruksjon, takteking og skorstein over tak

Tg 2 settes på bakgrunn av alder.

**Merknader:** Levetid.

| | <p>Konstruksjonen fremstår stabil på befaringsdagen. Det er ikke registrert konstruksjonsvikt med behov for tiltak. Viktig å merke seg at takkonstruksjoner i eldre boliger ikke nødvendigvis tilfredsstiller dagens krav til stivhet da disse er bygget etter eldre forskrifter.</p> <p>Det er montert snøfangere over inngangsparti, det savnes snøfangere over terrasse.</p> <p>Viktig at takkonstruksjonen sikres for nedfall som kan skade materialer og personer.</p> <p>Levetid på takteking og beslag er : 30-50 år. Det er viktig å merke seg at mer en halvparten av levetiden er oppbrukt og man må kunne forvente seg kostnader med denne bygningsdelen.</p> |

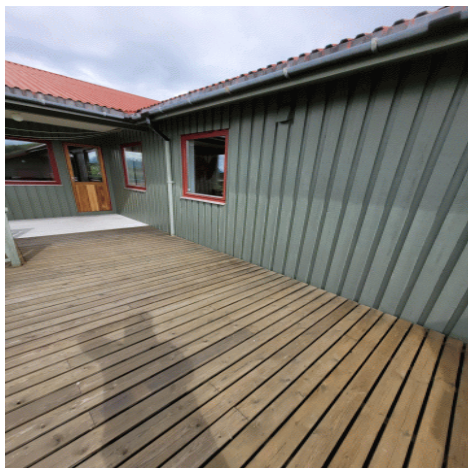
Det registreres avvik ved denne bygningsdelen.

**Merknader:** Levetid.

Nedløp.

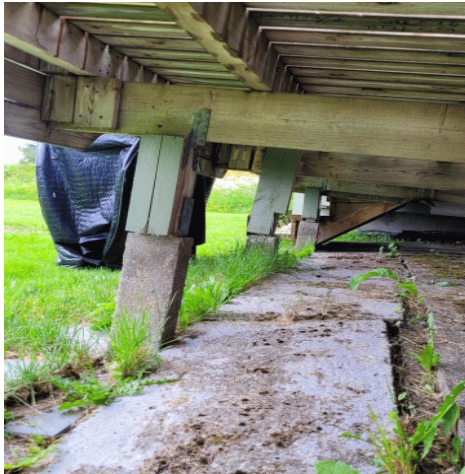
Det registreres avvik ved denne bygningsdelen.

**Merknader:** Rekkverk.  
Understøtte.

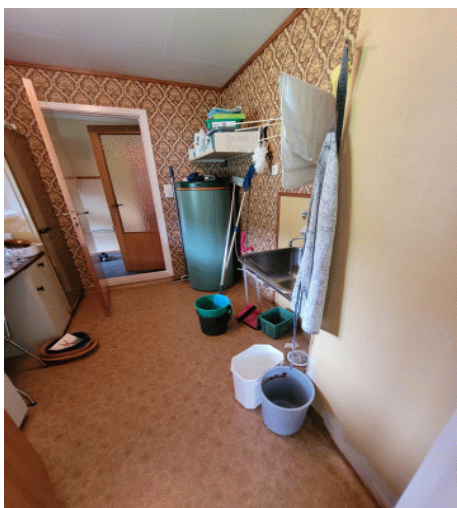
Det registreres avvik ved denne bygningsdelen.

**Merknader:** Skjevheter.  
knirk.

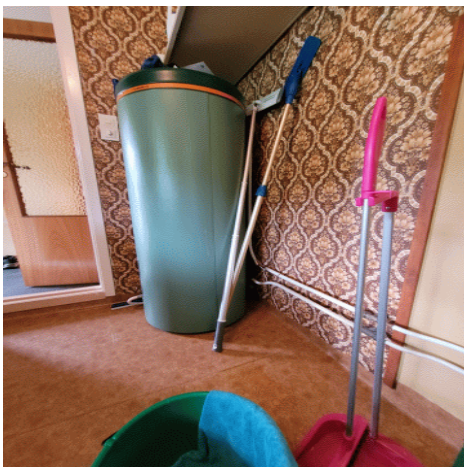
Det er påvist avvik på skjøter og underkant av plater.

Det registreres vesentlig avvik ved denne bygningsdelen.

**Merknader:** Utgått på dato.

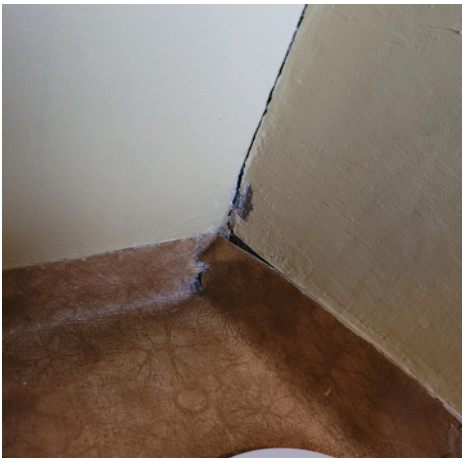
#### TG 3 10.2.2 Overflate gulv

Det er påvist flekker eller andre skader.

Det registreres vesentlig avvik ved denne bygningsdelen.

Slitt beleg.

Knirk i gulv.

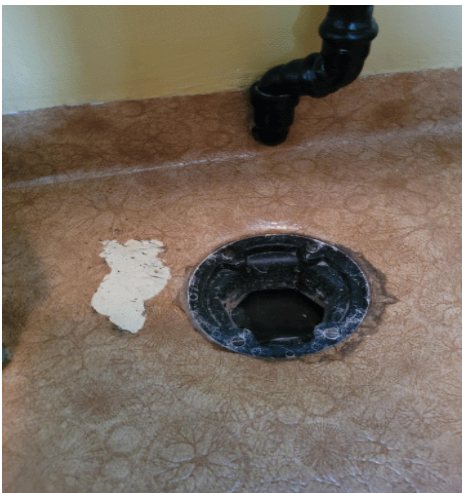
### **TG 3** 10.2.3 Membran, tettesjiktet og sluk

Membranen er fra ca. 1980

Det er ikke fuktkontrollert med egnet fuktmåleverktøy.

Det registreres vesentlig avvik ved denne bygningsdelen.

**Merknader:** Utgått på dato.

| TAKSTMANNENS VURDERING VED TG3: | |
|---|---|
| | <p>Gulvbelegg som membran, dette er fra 1980.</p> <p>Membranen vurderes som utgått på dato og man må forvente seg utskiftningskostnader på dette. På bakgrunn av at vaskerom er å anse som utgått på dato er det ikke tatt hull i tilstøtende rom for fukt test.</p> <p>Vaskerommet kan benyttes slik det er i dag men det er viktig å tenke på at det ikke holder til dagens krav og bruk for våtrom.</p> |

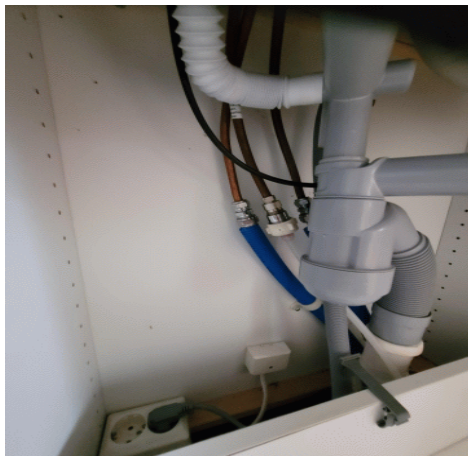
### 11.1 Kjøkken

Det registreres mindre avvik ved denne bygningsdelen.

**Merknader:** Ikke automatisk lekkasjesikring i kjøkkenbenk.

| 11.1 | <p><b>Kjøkken Kjøkken</b></p> <p>Kjøkkenet renover i 2010, utført av Maxi miljø.</p> <p>Kjøkkenet innredning med profilerte fronter og laminat benkeplate med kitch´n board på vegg over oppvaskkum.</p> <ul style="list-style-type: none"> <li>• Oppvaskkum med 1- greps blandebatteri og avløpsrør av plast.</li> <li>• Kokeplate og integrert komfyr.</li> <li>• Frittstående oppvaskmaskin og kjøleskap med fryser.</li> <li>• Mekanisk avtrekk over kokeplate.</li> </ul> <p>Innredningen fremstår i god stand, det ble ikke avdekket mekaniske skader eller vesentlig med slitasje. Det registreres normalt vanntrykk og god avrenning fra vannkran, ved visuell besiktigelse.</p> <p>Det er ikke montert automatisk lekkasjesikring i kjøkkenbenk. ihht. Tek 10</p> <p>Det mangler også endetettinger for rør i rør systemet.</p> |

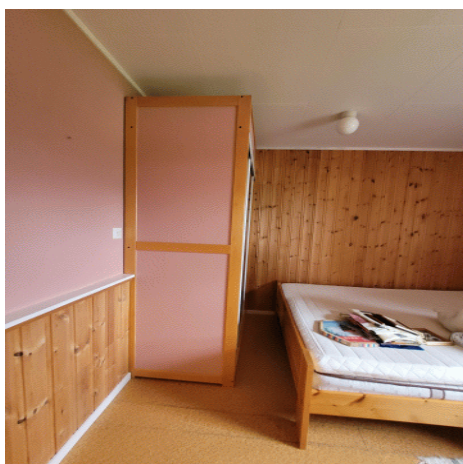
#### TG 2 12.1 Andre rom

Det registreres avvik ved denne bygningsdelen.

**Merknader:** Alder og slitasje

| | <p>Det registreres noe slitasje på overflater som følge av alder. Utover dette har boligen for det meste normal bruksslitasje på overflater. Vær oppmerksom på at det som regel vil være diverse mindre hull i overflater etter bilder/hyller etc, og noe misfarge/skjolder hvor bilder, hyller/ møblement etc har vært plassert. På gulv vil det som regel være diverse slitasje, og noe misfarge/ riper og lignende hvor møblement har vært plassert. Dette er normalt i en fraflyttet boenhet, og slike mindre "avvik" er å anse som normalt.</p> <p>Merknader utenom slitasje og alder som nevnt ovenfor:<br/>Soverom og bod som er bygget om til soverom har skjøt på gulvbelegg.</p> <p>Gulv i stue har avvik utover normalen i skjøt ved peis.<br/>Klikklaminat har trolig tørket over tid ved bruk av vedfyring.</p> |

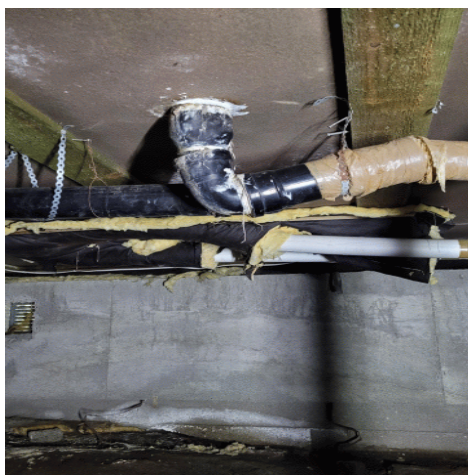
#### TG 2 13.1 WC og innvendige vann- og avløpsrør

Lekkasjevann fordelerskap ledes ikke til sluk.

Det registreres avvik ved denne bygningsdelen.

Ikke tilstrekkelig avrenning fra fordelere.

Motfall.

| | <p>Vannrør i kobber, og plast (Rør i rør)<br/>Stoppekran og fordelerstokk for vann er lokalisert i krypkjeller under luke i sportsbod.<br/>Stoppekran er lokalisert og funksjonstestet.</p> <p>Det er ikke noe form for lekkasjesikring/avrenning for eventuelle lekkasjer fra fordelerstokk i krypkjeller.</p> <p>Avløpsrør i plast. Stakeluke lokalisert ved stoppekran for vann i krypkjeller under luke i sportsbod. Det er flere plasser brukt tape og tettemasser rundt skjøter trolig grunnet utette skjøter.</p> <p>Avløp under kjøkken må utbedres da det kan se ut som at nedstikk fra vaskerom har motfall/lekkasje.</p> <p>Avløpsrør burde også klamres bedre da det er for langt i mellom hvert oppheng.</p> |

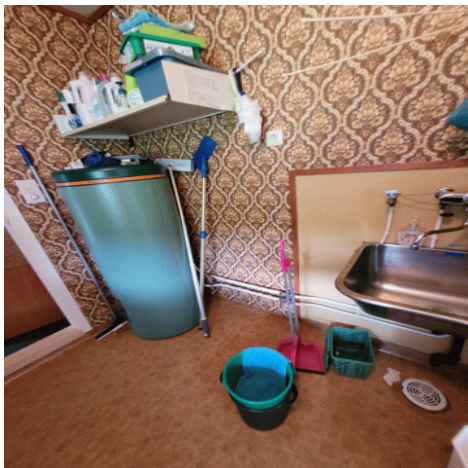
#### TG 2 13.2 Varmtvannsbereder

Varmtvannsbereder er fra ca. 1980

Det registreres avvik ved denne bygningsdelen.

**Merknader:** Alder

| | <p>Ctc 200 liters bereder, Plassert på vaskerom.<br/>Her er vanninnstallasjonen fra byggeår, Med kobberrør av kutterlex.</p> <p>Levetid for bereder er 20 år, Denne er brukt opp.<br/>Avvik settes på bakgrunn av alder da levetiden for bereder er brukt opp.</p> |

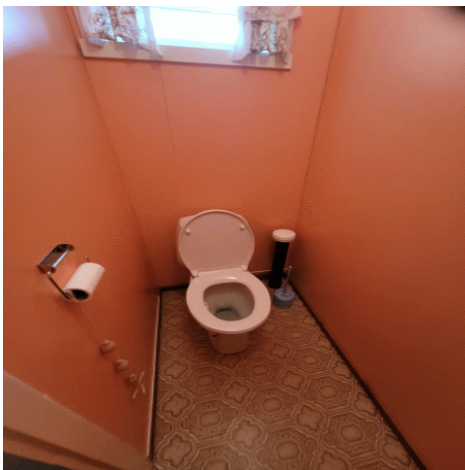
Det registreres mindre avvik ved denne bygningsdelen.

**Merknader:** Sanitærutstyr

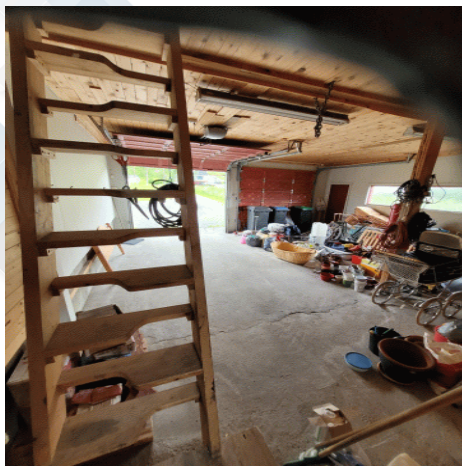
**14. Garasje – uthus****TG 3** 14.1 Garasje – uthus

Det registreres vesentlig avvik ved denne bygningsdelen.

**Merknader:** Bratt trapp uten rekkverk/håndløper.

Vinduer i garasje fra byggeår
