# Tilstandsrapport

Halvpart av vertikaldelt tomannsbolig

Snulteren 19 A, 1940 BJØRKELANGEN

Befaringsdato: 08.12.2025

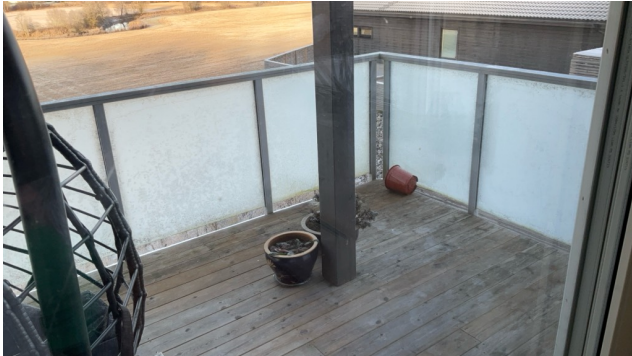
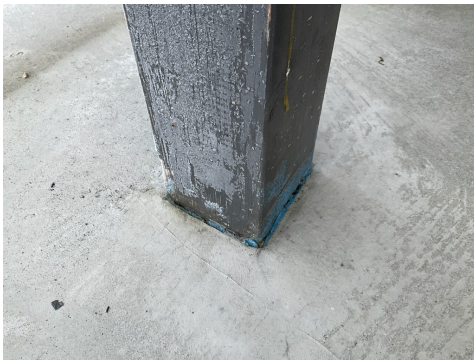
Trestolpen er støpt ned i betongen, har ikke lufting/dryppkant, vil ha fukttoppsug og bli skadet over tid.

Det må lages lufting/dryppkant rundt stolpen, vann må ledes bort for å hindre skader.

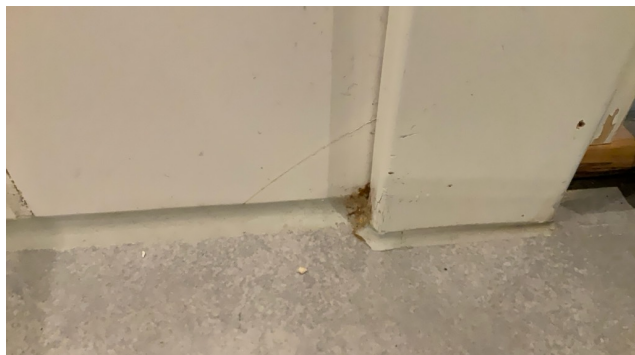
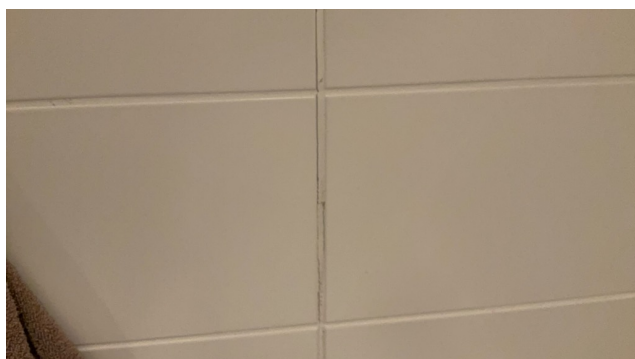
- Det er påvist at flisfuger har riss/sprekker.
- Det er påvist sprekker i fliser.

Det er 1 sprukket veggflis ved døren.  
Det er stedvis riss/sprekker i flisfuger.  
Årsak er ukjent.

- Fuger bør skiftes ut.
- Fliser må skiftes.

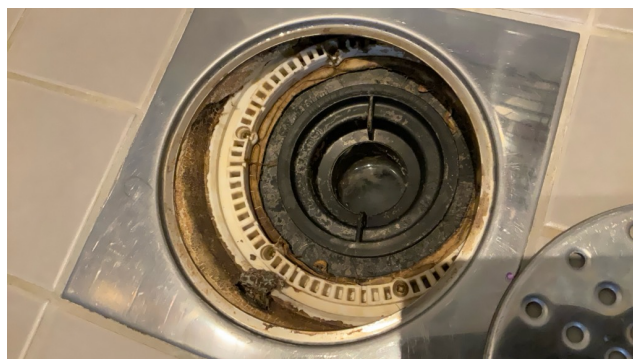
- Det er fare for fukt i konstruksjoner.

Slukmansjett/membranen er skadet og utett. Dette kan føre til fuktoppsug i betonggulvet og skader.

- Membranen må skiftes.

Det må gjøres lokal utbedring av membranen i sluket.

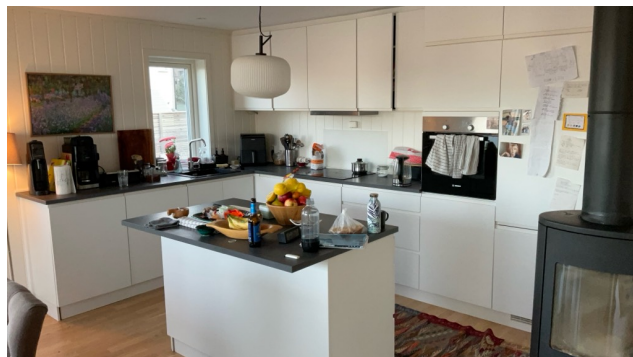
Det mangler sensor til system for lekkasjevarsler og denne fungerer dermed ikke.

Det er skade på front til oppvaskmaskinen.

Det er stedvis marginal svelling/svelleskade i benkeplaten pga. fuktbelastning/vannsøl.

Det er stedvis svelling/svelleskade på panelplater over benken pga. fuktbelastning/vannsøl.

Avvikene bør utbedres.

Sensor for lekkasjevarsler må monteres.

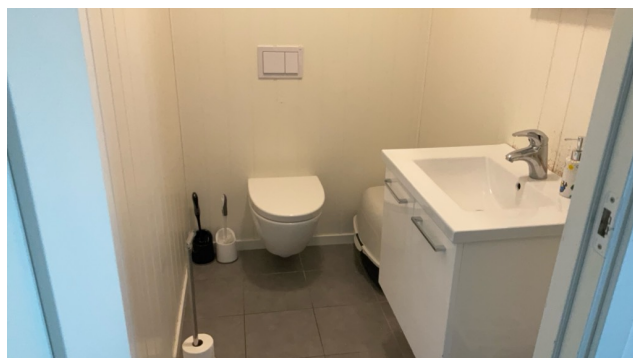
Det er svelleskader på panelplater etter fuktpåkjenning/vannsprut på veggene. Panelplater av mdf er ikke egnet materiale på fuktutsatte steder.

Det er bom (hulrom) i enkelte gulvfliser og riss i enkelte flisfuger pga. for dårlig håndverksmessig utførelse og/eller ustabil underlag.

Det må gjøres tiltak for å lukke avvikene.

Fliser med bom har fare for å løsne over tid og det må da gjøres tiltak.

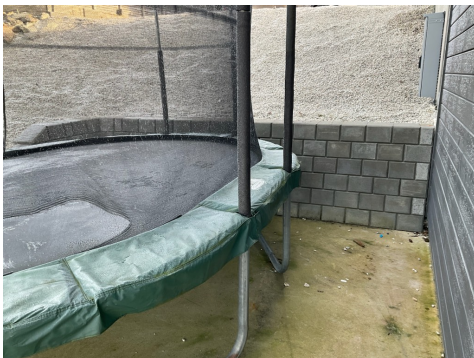
## ! TG 3 Forstøtningsmur - 2

Forstøtningsmur av betongstein.

- Rekkverk/annen sikring på forstøtningsmur må settes opp/utbedres.

Kostnadsestimat: 20 000 - 100 000
