# Tilstandsrapport

Leilighet

Ullveien 3 D, 1960 LØKEN

Oppdragsnr.: 10816-24043

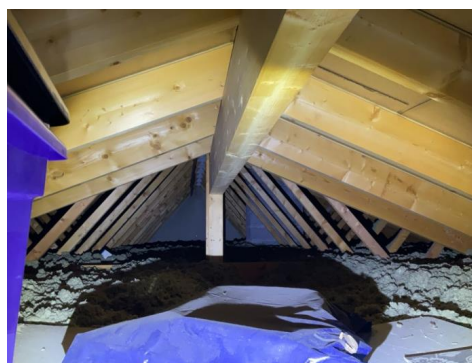
Saltakskonstruksjon av tre med kaldloft/kryploth.  
Undertak av sutaksplater.  
Loftet har adkomst via loftsluke med nedfellbar stige.  
Loftet ble begrenset besiktiget fra området rundt loftsluken.

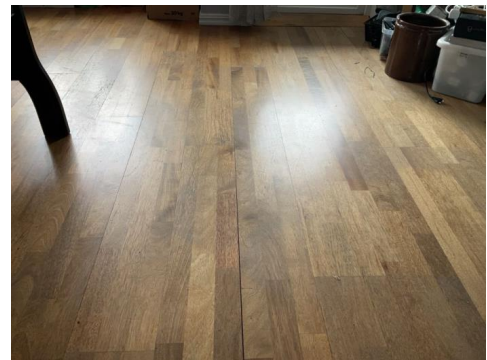
Gulv og overflater har stedvis stor slitasje, spesielt parkettgulv som har slitasje og sprekker i skjøter.  
Det er stedvis svinnsprekker i vegger/hjørner.

- Overflater må utbedres eller skiftes.

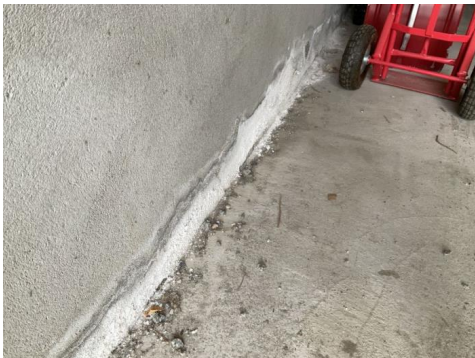
- Målt høydeforskjell på mellom 10 - 20 mm innenfor en lengde på 2 meter. Tilstandsgrad 2 gis med bakgrunn i standardens krav til godkjente måleavvik.

Det er lokale planavvik/skjevheter i boligen på mellom 10-20mm. på 2 meters lengde.

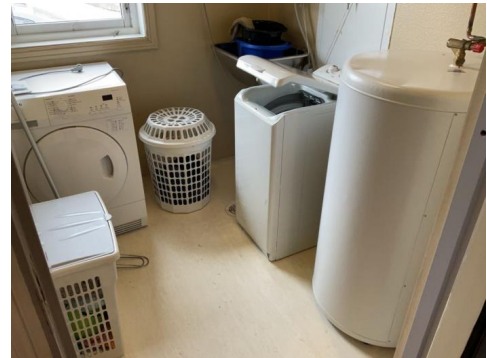
- Det er påvist indikasjoner på noe fuktgjennomtrenging inn i kjellermur.

- Det påviste fuktnivå gir grunn til å overvåke konstruksjonen jevnlig for å se utvikling over tid, og eventuelt foreta tiltak for å unngå fuktskader.

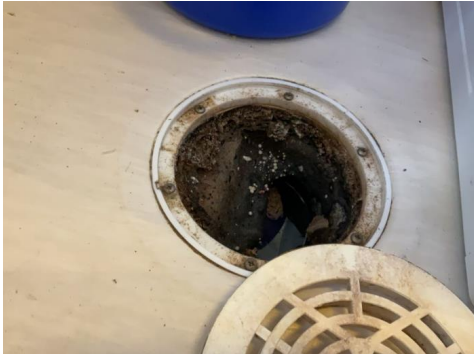
- Det er påvist avvik i fallforhold til sluk i forhold til krav i forskrift på byggetidspunktet.
- Målinger viser at det ikke er fall til sluk (motfall).

- Overvåk tilstanden jevnlig. For å få tilstandsgrad 0 eller 1 må tettesjiktet skiftes ut, men tidspunktet for når dette er nødvendig er vanskelig å si noe om.

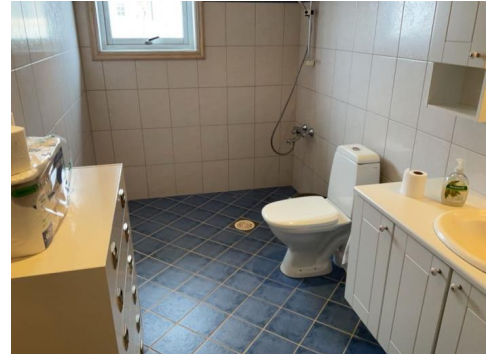
Det ble gjort enkle fuktsøk med overflateinstrument Protimeter MMS på vaskerommet og det ble ikke påvist unormale fuktverdier.

- Elektrisk avtrekksvifte bør monteres for å lukke avviket.

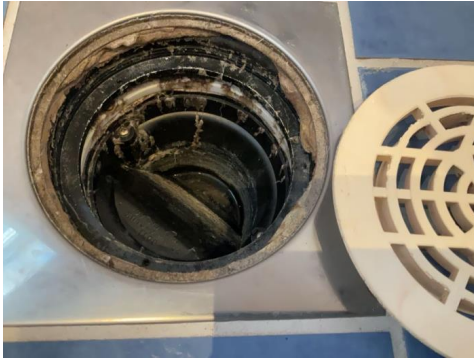
- Det er vindu/dør med ikke fuktbestandige materialer i våtsonen (ved vask, dusj, badekar, osv.), løsningen eller byggematerialet er uegnet
- Det er påvist avvik i fuger.

Det er stedvis riss/sprekker i silikonfuger.

- Det er påvist avvik i fallforhold til sluk i forhold til krav i forskrift på byggetidspunktet.

- Uegnede materialer må fuktbeskyttes/utskiftes.
- Det må foretas lokal utbedring

Det bør gjøres lokal utbedring av fall på gulv mot dør eller det må lages oppkant med lekkasjesikring ved dørterskel slik at eventuelt lekkasjevann fra installasjoner ikke finner vei ut av baderommet.

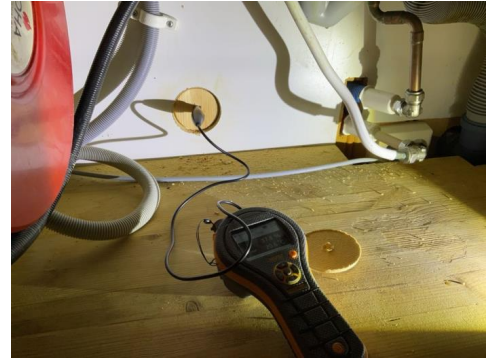
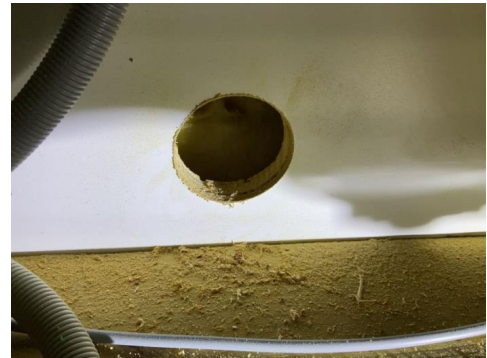
Hulltaking er foretatt uten å påvise unormale forhold.  
Hulltaking ble foretatt i vegg fra kjøkken mot våt sone bad.  
Det ble målt relativ luftfuktighet i veggen og det ble gjort visuell inspeksjon.  
Det ble ved målinger og visuell inspeksjon ikke påvist tegn på fuktskader.

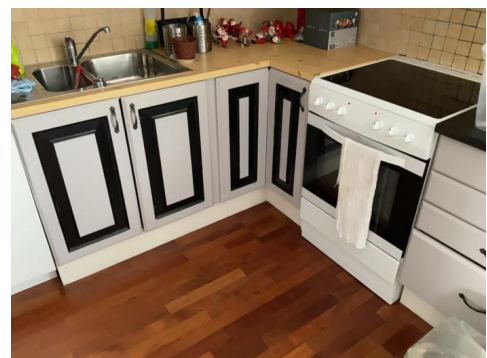
- Det er påvist skader på overflater/kjøkkeninnredning utover normal slitasjegrade.

Benkeplate har svelleskade, avskaling av laminat og gliper i skjøter.

- Det må påregnes lokal utbedring/utskifting.

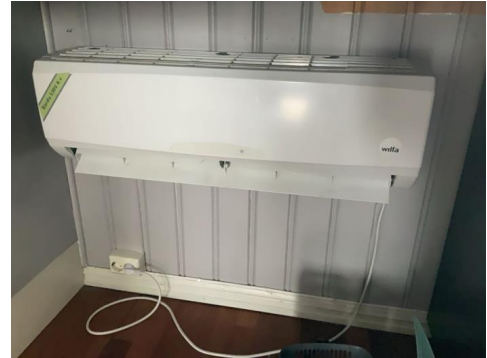
Varmepumpens tilstand er ikke vurdert, men den var i normal drift på befaringen.
