# Tilstandsrapport

Enebolig

Øvervegen 9 , 6460 EIDSVÅG I ROMSDAL

Befaringsdato: 03.04.2025

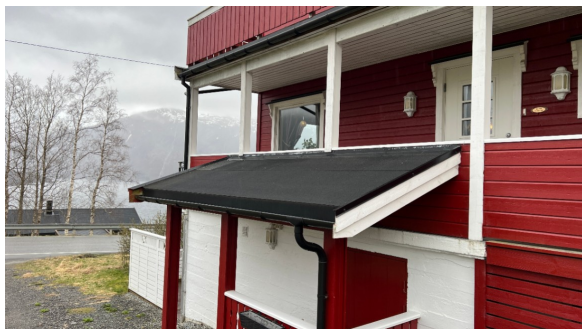
Taktekking og undertak har høy alder, og mer enn halvparten av forventet brukstid er passert. Registrert rust på deler av innfesting og enkelte takplater skyldes normal aldring, værpåvirkning og langvarig eksponering for fukt.

Tekking av takpapp

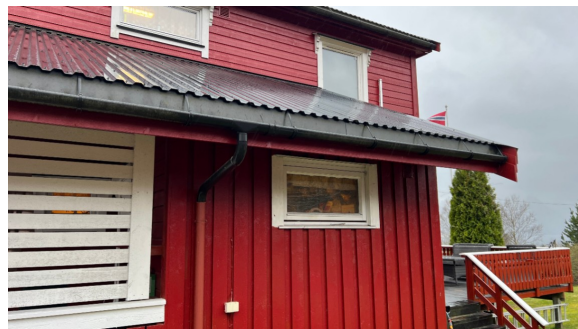
Korrugerte stålplater

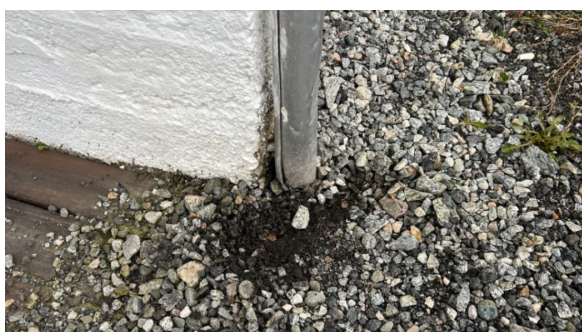
Fravær av snøfangere kan medføre at snø og is faller ukontrollert fra taket, spesielt hvor det er naturlig å ferdes om vinteren. Konsekvens: Økt vannbelastning kan føre til fuktpåvirkning av grunnmur og tilstøtende konstruksjoner, og over tid øke risikoen for fuktinntrenging og skader i kjeller eller fundament.

Nedløp stopper over bakken

Det anbefales å lede takvannet bort fra bygningen, for eksempel ved tilkobling til drens-system, etablering av utkast med tilstrekkelig avstand fra grunnmuren, eller annen egnet løsning som reduserer vannbelastningen. Det anbefales også å montere snøfangere på taket.

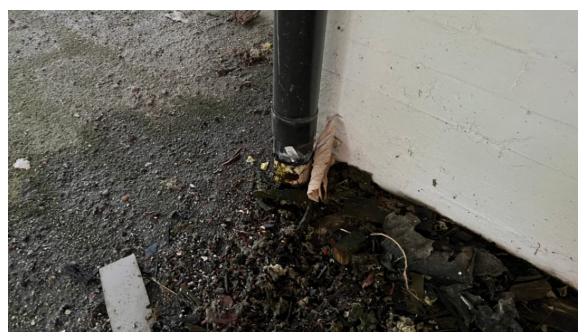
Utett overgang fra nedløp og rør i grunnen

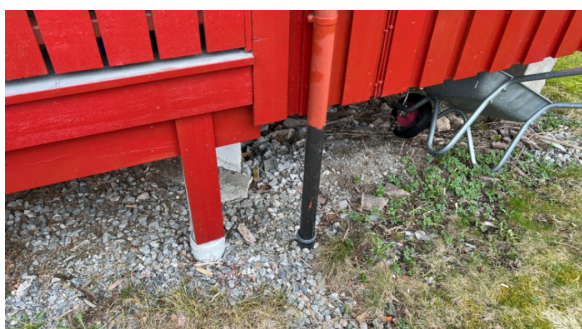
Nedløp ført ned i rør i grunnen

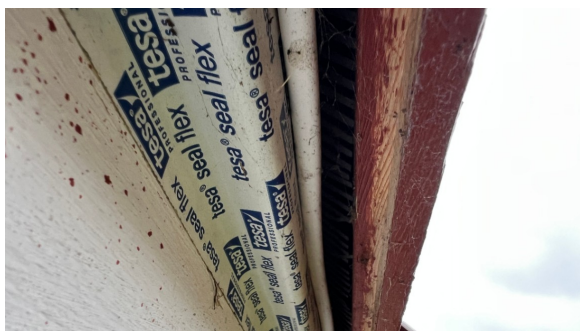
Årsak: Sprekker i bordkledningen vurderes å være alders- og værrelaterte.

Slitasje i overflatebehandlingen kan medføre økt fuktpåvirkning av bordkledningen over tid. Dersom vedlikehold ikke utføres, kan dette på sikt føre til nedbrytning av trevirket og redusert levetid på kledningen.

Luftet bordkledning. Musebånd er montert på kontrollert område

Det anbefales vedlikehold av overflatebehandlingen, herunder rengjøring og ny maling/beis. Tiltaket vurderes som vedlikeholdsmessig og vil kunne forlenge levetiden på bordkledningen.

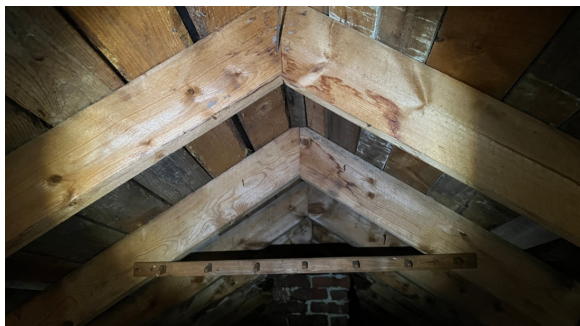
- Det er påvist fuktskjolder/skader i takkonstruksjonen.

Forholdet vurderes å skyldes tidligere eller pågående fuktinntrengning, for eksempel fra utettheter i taktekking, gjennomføringer, beslag eller mangelfull ventilasjon av takkonstruksjonen. Nøyaktig årsak er ikke fastslått.

Fukt i takkonstruksjonen kan medføre redusert styrke og holdbarhet i treverk, samt risiko for råte, mugg- og soppvekst over tid. Dersom fuktpåvirkningen vedvarer, kan skadeomfanget øke og føre til behov for mer omfattende utbedringer.

Eldre fuktmerker

Det anbefales nærmere undersøkelser for å avklare årsak og omfang av fuktskader i takkonstruksjonen. Eventuelle utettheter bør utbedres, og fuktskadet materiale må skiftes ut ved behov. Tilstrekkelig lufting og ventilasjon av takkonstruksjonen bør sikres.

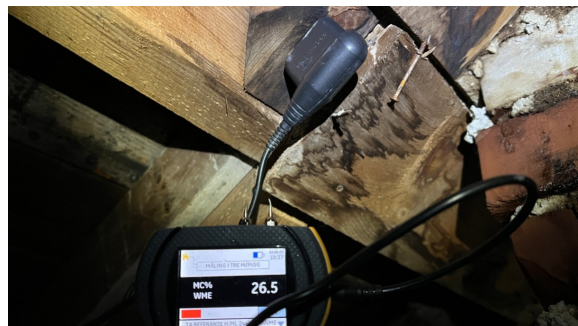
Fukt i treverk rundt pipen

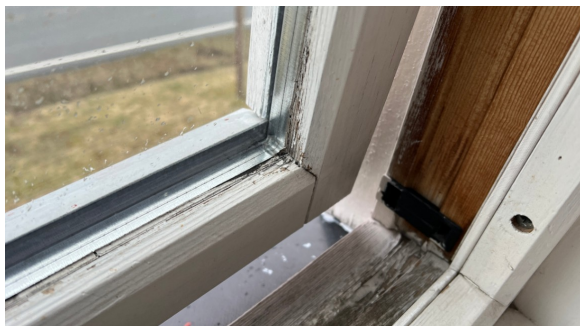
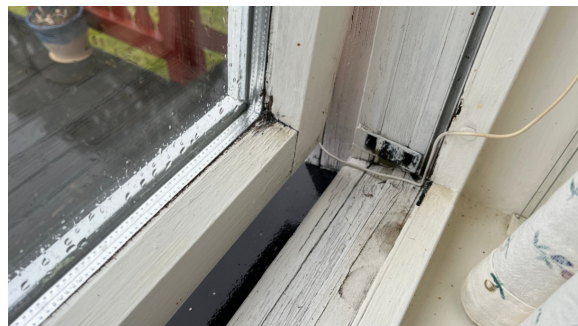
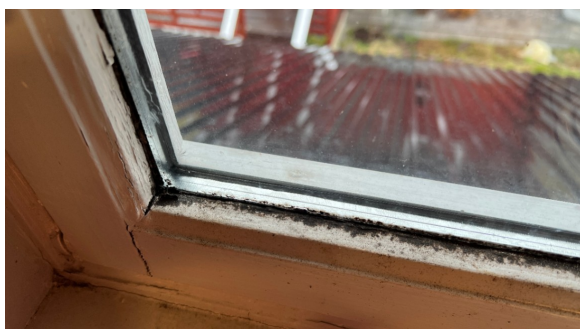
- Det er påvist at enkelte vinduer er vanskelig å åpne/lukke.
- Karmene i vinduer er slitte og det er sprekker i trevirket.

Slitasje på vinduskarmene og sprekker i trevirket skyldes normalt alder, værpåvirkning og mangelfullt eller utsatt vedlikehold over tid. Gjentatt fuktbelastning kombinert med solpåvirkning kan føre til uttørring, sprekkdannelse og nedbrytning av overflatebehandling.

Soveromsvindu loft

Kjøkkenvindu

Baderomsvinduet i 2. etasje

Det anbefales å gjennomføre løpende vedlikehold, herunder justering av hengsler, smøring og overflatebehandling. Utsifting må også regnes med, spesielt de på de eldre vinduene. Vinduer som ligger helt ned mot terreng utsettes for økt fuktbelastning og har høyere risiko for råte, vanninntrengning og skader på omkringliggende konstruksjoner, og det anbefales derfor minimum 30 cm klaring mellom terreng og underkant av vindu.

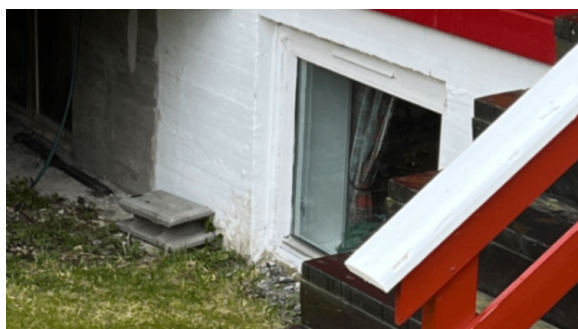
Vindu ligger for nært terrenget

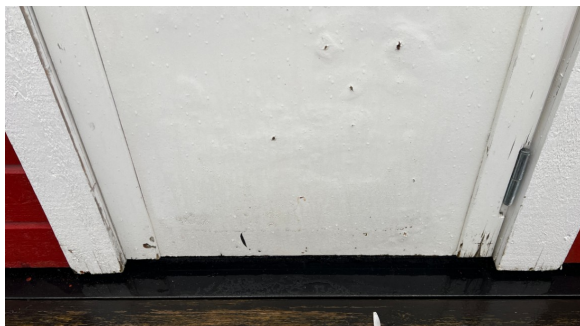
- Det er påvist dør(er) med fukt/råteskader.
- Karmene i dører er værslitte utvendig og det er sprekker i treverket.

Balkongdøren mot vest er værslitt og fuktig, og det er råteskader i nedre del av dørbladet. Forholdet vurderes å skyldes langvarig vær- og fuktpåvirkning, særlig på vestvendt fasade som er utsatt for slagregn og vind. Mangelfull overflatebehandling og alder kan ha bidratt til fuktinntrengning i nedre del av dørbladet.

Råteskader i nedre del av dørbladet medfører redusert styrke, tetthet og funksjon i balkongdøren. Videre fuktpåvirkning kan føre til økt skadeomfang, med risiko for gjennomgående råte og svikt i dørbladets konstruksjon. Forholdet kan også gi redusert luft- og vanntetthet, med fare for fuktinntrengning til tilstøtende bygningsdeler.

Fuktskader på balkongdør mot vest

Det anbefales utskifting av balkongdøren. Dersom det vurderes reparasjon, må alt råteskadet treverk fjernes og erstattes, og døren gis tilfredsstillende overflatebehandling. Av hensyn til varig løsning og fuktsikkerhet vurderes full utskifting som mest hensiktsmessig. Tiltak bør gjennomføres for å hindre videre fuktpåvirkning.

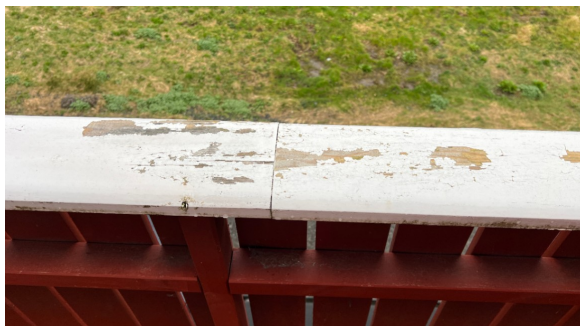
Avvikene vurderes å skyldes alder, normal slitasje og langvarig vær- og fuktpåvirkning. Mer enn halvparten av forventet brukstid er passert for tettesjikt/membran. Værslitt og oppsprukket trevirke indikerer mangelfull beskyttelse mot fukt over tid. Slitasje og synlig korrosjon i betongkonstruksjonen tyder på fuktinntrengning og utilstrekkelig tetthet i betongen. Lav rekkverkshøyde er et resultat av datidens byggeskikk.

Værslitt topprekke på rekkverk mot vest

Det anbefales nærmere vurdering av tettesjiktets tilstand, med forventning om utskifting eller oppgradering. Værslitt og skadet trevirke bør skiftes ut eller utbedres og overflatebehandles. Betongkonstruksjonen bør undersøkes med tanke på omfang av korrosjon, og nødvendige betongrehabiliterende tiltak bør gjennomføres for å sikre konstruksjonens bestandighet.

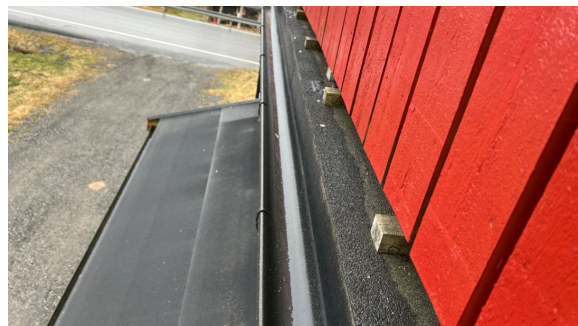
Aldret og svekket tettesjikt gir økt risiko for fuktinntrengning i underliggende konstruksjoner. Værslitt og oppsprukket trevirke kan utvikle råteskader over tid. Slitasje og korrosjon i betong med avflasket maling på undersiden indikerer pågående nedbrytning, som kan medføre redusert bæreevne og behov for mer omfattende reparasjoner dersom forholdet ikke utbedres. vurderes som et HMS-forhold knyttet til personsikkerhet.

Membran av takpapp på veranda i 2. etasje

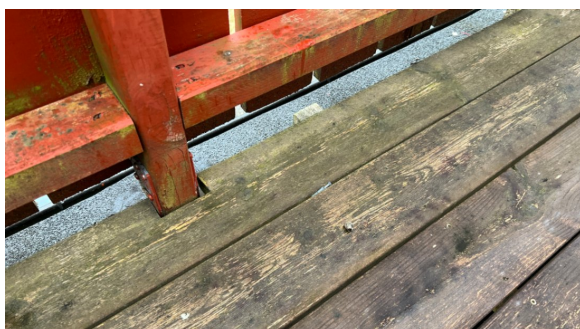
Værslitasje og sprekker i treverk på veranda mot vest

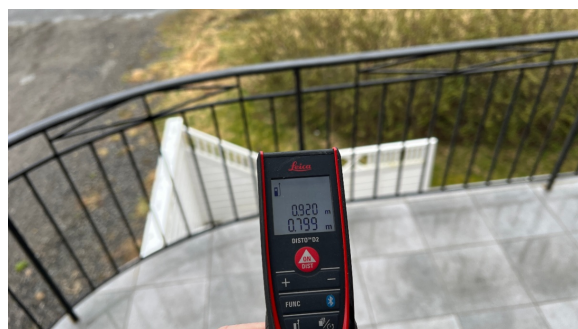
Rekkverk i stål

Det anbefales å øke rekkverkshøyden for å bedre sikkerheten og redusere risiko for fall. Tiltaket vurderes som sikkerhetsmessig forbedring, og ikke som et krav til funksjon ved oppføringstidspunktet.

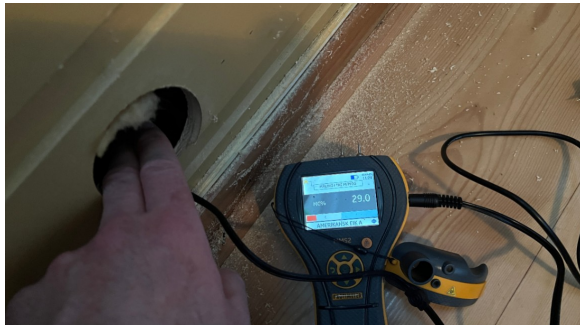
I underetasjen er ytterveggene mot terrenget utlektet, isolert/dampsperre og innvendig kledd. Det er foretatt hulltaking og fuktmåling i nedre del av veggene på ene siden. Måleresultatet viste 29 vektprosent i treverket, noe som er meget høyt og det er stor fare for råtesopp og nedbrytning av treverket. Umiddelbare tiltak nødvendig. Det er registrert kjellerlukt i borehullet.

Målt fukttinnhold på 29 vektprosent i treverk i nedre del av yttervegg mot terreng er å anse som meget høyt og gir svært gunstige forhold for utvikling av råtesopp og biologisk nedbrytning av treverket. Registrert kjellerlukt i borehullet indikerer mikrobiell aktivitet i konstruksjonen, selv om tilsvarende lukt ikke er påvist i kjellerrommene for øvrig.

Forholdet tilsier at fuktpåvirkningen i veggkonstruksjonen kan være lokal, men med høy risiko for skjulte skader i bunnsvill og tilstøtende treverk. Dersom fuktbelastningen vedvarer, kan skadeomfanget øke og medføre redusert styrke og funksjon i konstruksjonen.

Fuktsøk i utforet vegg

Tiltak:  
Det anbefales umiddelbare tiltak. Veggkonstruksjonen bør åpnes ytterligere i aktuelt område for å avklare omfang av fuktskader, eventuell råte og mikrobiell vekst i bunnsvill og tilstøtende treverk. Fuktskadet materiale må fjernes og erstattes ved behov.

Videre bør årsaken til fuktbelastningen avklares og utbedres, herunder forhold knyttet til terrengfukt, drenering, utvendig fuktsikring og konstruksjonsoppbygging av yttervegger mot terreng. Etter utbedring må konstruksjonen gis tilstrekkelig uttørking før ny innvendig oppbygging etableres. Arbeidene bør utføres av fagkyndig.

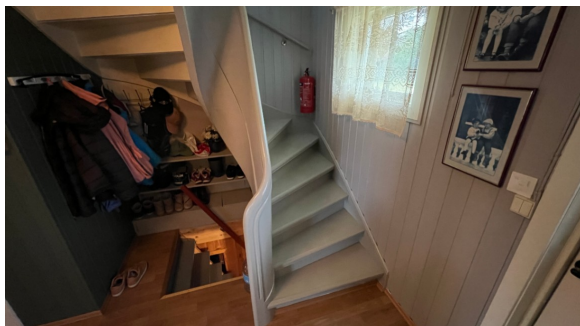
Manglende håndløper reduserer sikkerheten ved ferdsel i trappen og innebærer økt risiko for fall, særlig ved bruk i mørke, ved bæring av last eller for personer med redusert balanse. Forholdet vurderes som et HMS-avvik.

Trapp

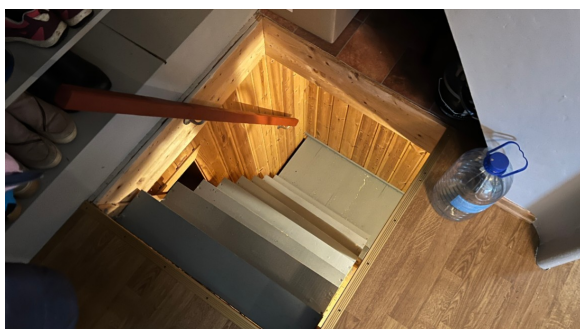
Manglende rekkverk og bratt trappeutforming innebærer økt risiko for fall og personskade. Forholdet vurderes som et HMS-avvik knyttet til personsikkerhet.

Plassbygd kjellertrapp

Det anbefales å etablere rekkverk og håndløper på toppen av trappen og langs trappeløpet for å bedre sikkerheten. Det bør også vurderes ytterligere tiltak for å redusere risiko, for eksempel forbedring av trinnutforming eller annen tilpasning. Tiltakene vurderes som sikkerhetsmessige forbedringer.

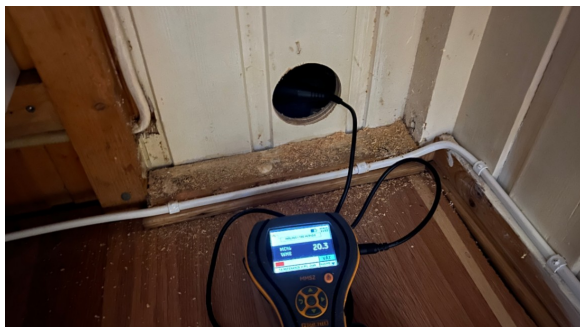
Det er usikkert hvilken membranløsning som er etablert i våtrommet. Ved hulltaking mot dusjsone ble det registrert fukt i veggkonstruksjonen. Selv om det ikke er observert omfattende synlige skader på overflater, kan tilstanden på tettesjikt og konstruksjon ikke verifiseres.

På bakgrunn av usikkert byggeår, manglende dokumentasjon, påvist fukt i vegg og høy sannsynlighet for skjulte avvik vurderes våtrommet å ha begrenset gjenværende brukstid. Rommet er derfor gitt tilstandsgrad TG3.

Det er tatt hull i vegg i hjørnet under kjøkkenbenken mot dusjen. Måleresultatet viser 20,3% og indikerer at det er fuktig i konstruksjonen.

- Det er i hulltakingen påvist fukt/råteskader

Fuktsøk

Det anbefales åpning av konstruksjonen for å avklare skadeomfang. Utbedring forutsetter normalt rehabilitering av våtrommet med ny, dokumentert membranløsning.

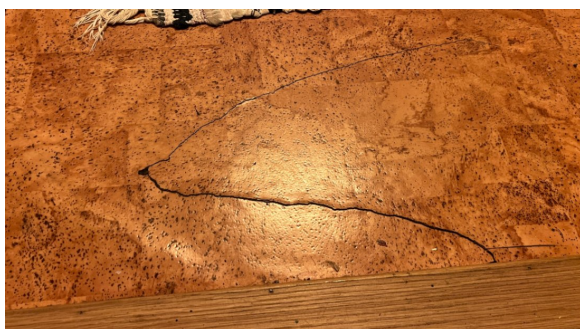
Sprekk i gulvbelegget

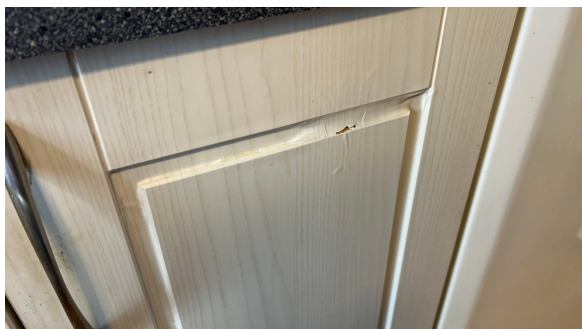
Skade på kjøkkenfront

Det anbefales vedlikeholdsmessige tiltak eller utskifting av skadede fronter og komponenter. På sikt bør kjøkkeninnredningen påregnes oppgradert eller fornyet i sin helhet.

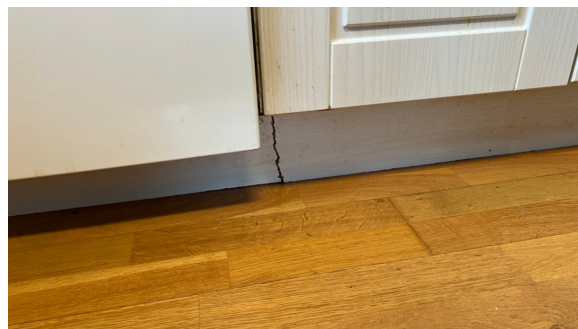
Skade på sokkellist

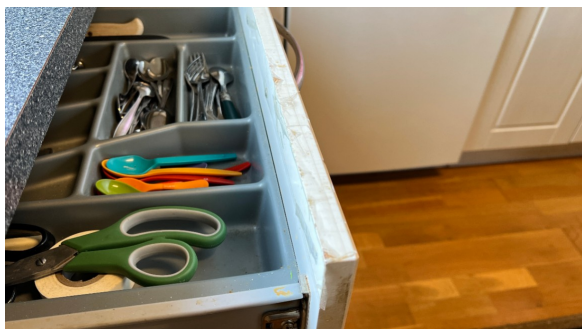
Skade på skuffefront

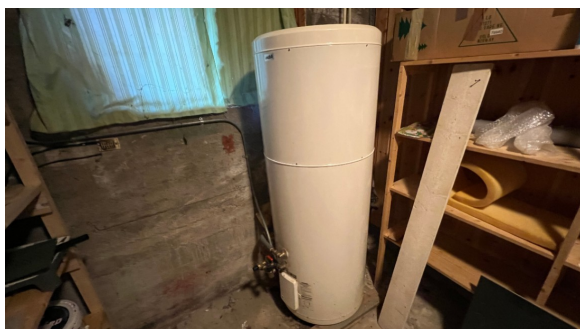
Varmtvannstank på ca. 300 l

Det anbefales å vurdere utskifting av varmtvannstanken for å redusere risiko for lekkasjer, driftsproblemer og energitap. Videre bør eldre varmtvannsberedere med effekt over 1500 W vurderes fast tilkoblet i henhold til NEK 400 som et forebyggende sikkerhetstiltak, selv om det ikke er et tilbakevirkende krav om dette.

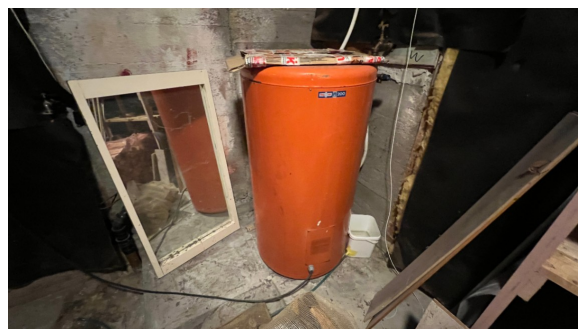
Varmtvannstank på ca. 200 l

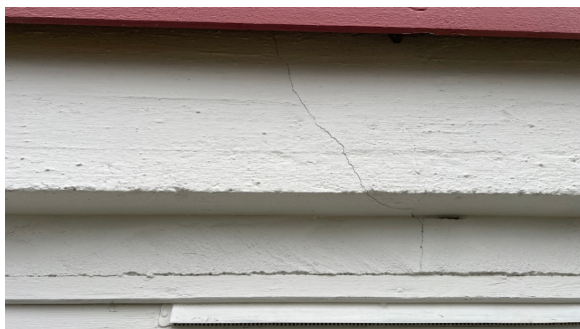
Det er noen mindre riss og sprekker som følge av setninger, men dette ser ikke ut til å ha påvirket funksjonen til bygningsdelen. Lokale utbedringer anbefales både av estetiske hensyn og for å hindre at vann trenger inn i konstruksjonen. Ved frost kan vann i riss og sprekker utvide seg og skade muren eller dreneringssystemet.

Sprekk i murover vindu

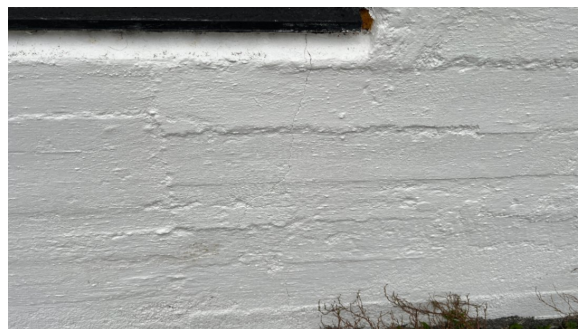
Sprekk i mur under vindu

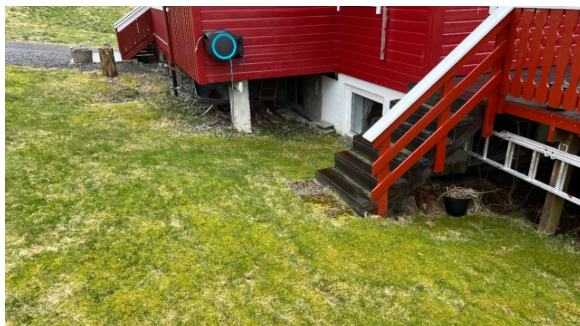
Terrenget heller inn mot murene
