# Øyungen hyttefelt 315 7380 ÅLEN

## Tilstandsrapport Eierskifte

Boligtype: Hytte

Byggeår: 2015

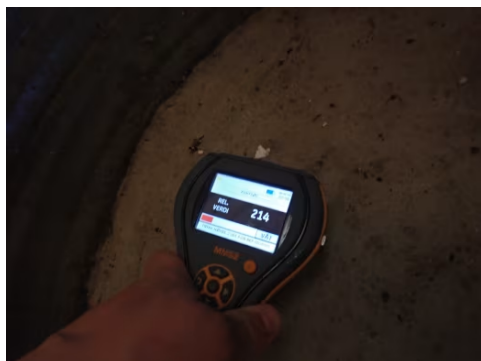
### 6.3 Rom under terreng: Kjellerhull

| Det er etablert et lite kjellerhull i entreen, med luke i gulvet. Gulvet er støpt, og vegger er av et metallrør som er satt ned og fylt rundt. Selger opplyser om fuktsperre under gulvet. Rommet er lite og er kun egnet til lagring av kjølevarer. | |
| <b>Oppsummering av rom under terreng</b> | <b>TG-2</b> |
| -Det registreres fukt ved måling på gulv og det kondenserer på metallveggene. Selger opplyser om fuktsperre under gulvet, og fukten i rommet kan dermed komme av manglende utventilering. Fukt i rom med dårlig ventilering øker risikoen for muggvekst. | |
| TG 2 på grunn av registrert fukt. | |

-Det bør etableres en ventil e.l. i luken, slik at rommet kan ventileres ut og tørke bedre opp.

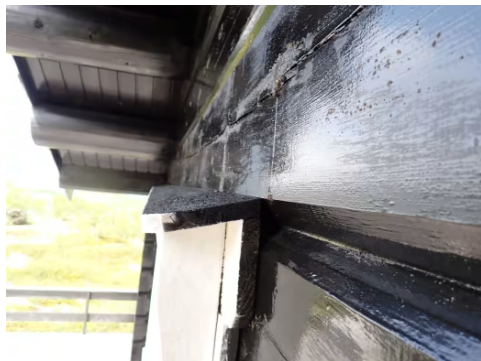
## 6.6 Vinduer og dører: Vinduer (3 stk) og balkongdør på gavlvegger + innerdører

**TG-2**

-Alle innerdørene tar i karmmer.

-Vinduer og balkongdør som er etablert på gavlvegger er værutsatte, og nedbørsvann kan trekke bak oversiden av omramminger. Dette gjelder totalt 3 vinduer og balkongdøren. Selger opplyser at det ikke er blitt registrert noen problemer rundt løsningen.

TG 2 på grunn av nevnte forhold.

-Innerdører anbefales justert.

-For å lukke avviket bør det etableres tilfredsstillende løsning på vannbrett over nevnte vinduer og balkongdør. Dette kan for eksempel løses ved å felle de inn i tømmeret, slik at man unngår risiko for at nedbør kan trekke inn bak omramming.

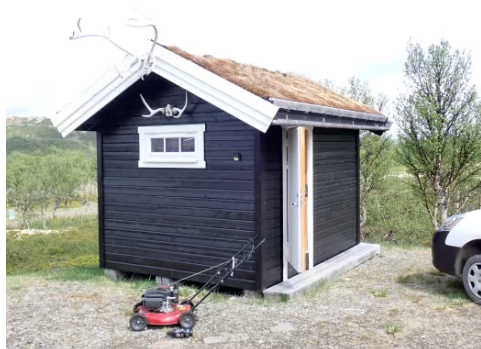
## 6.22 Øvrig: Uthus

-Det bemerkes noen skjolder på vegg i utedoen, men ikke av skadelig art. Bygget er ikke videre tilstandsvurdert.
