Mellarvegen 11 4103 JØRPELAND

Tilstandsrapport Eierskifte

Boligtype: Enebolig

Byggeår: 1962

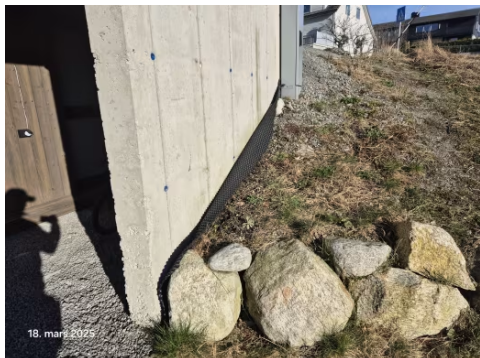
Bildet viser grunnmursplast som ikke er kappet, og topplst mangler.

TG-2

Drenering er ikke synlig/tilgjengelig for inspeksjon, da drens er nedgravd. Er ifølge hjemmelshaver skiftet ut i 2023.

Grunnmursplast er ikke ferdigstilt på den ene gavlsiden, her mangler topplst.

Etablere topplst grunnmursplast.

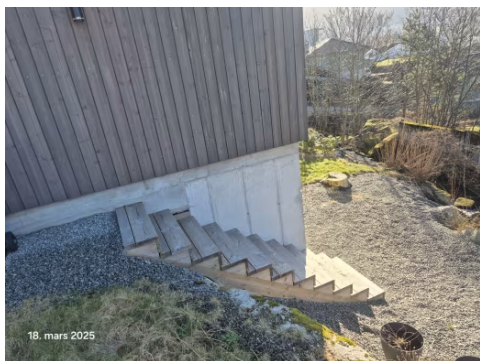
Bildet viser utvendig trapp, som mangler rekkverk og håndløper.

Trapp bygget av tre.
Trapp har ikke rekkverk eller håndløper.

TG-2

Rekkverk og håndløper mangler.

Etablere rekkverk og håndløper.
