# Tilstandsrapport

Enebolig

Sandbakkveien 54, 1940 BJØRKELANGEN

Befaringsdato: 23.04.2024

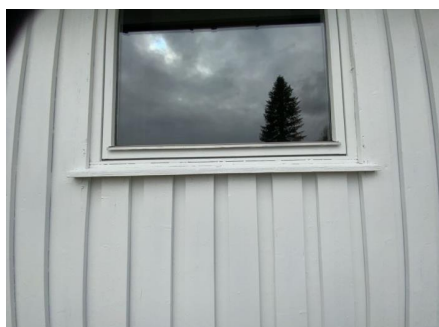
Det er ikke tilfredstillende beslag i overgang yttervegger og tilstøpt terrasse.

Beslag bør monteres for å unngå unødig fuktbelastning og fare for fuktinntrenging i konstruksjonen.

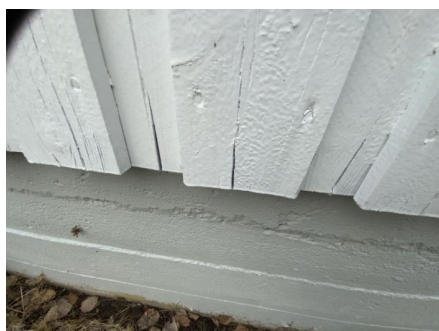
- Det er påvist spredte råteskader i bordkledningen.
- Det er ingen musesperre i nedre kant av konstruksjon.

- Musesperre må etableres.
- Råteskadet trekledning må skiftes ut.

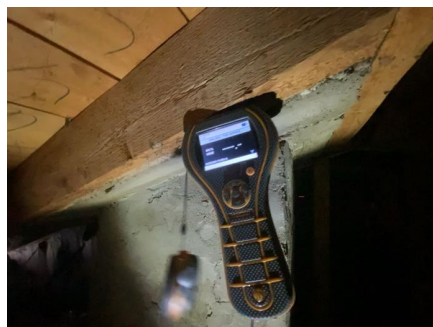
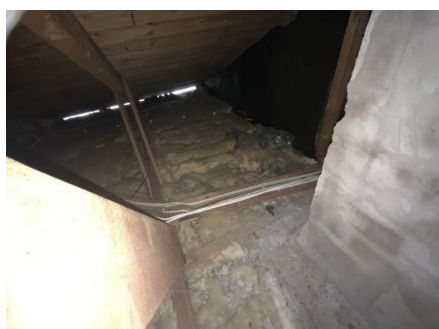
- Det er registrert symptom på aktivitet fra skadedyr

Det er ikke etablert netting i takutstikk, slik at mus kan komme inn på kryploft. Det er synlig noe muselort på loft. Det er noe fuktskjolder i undertak, disse var det ikke fukt i befraingsdagen og kan ha kommet fra tidligere fuktproblematikk. Det er noe manglende lufting i undertak der tak går over kjøkken og ned til spisedel.

Netting i takutstikk bør monteres og utbedre lufting for del som får over kjøkken og soverom. Konsekvens for dårlig lufting kan være at det oppstår kondensering inne i takkonstruksjonen og fuktskade kan oppstå.

Noe ujevn isolasjon i forskjellige tykkelser, Det anbefales å rydde opp litt i dette.

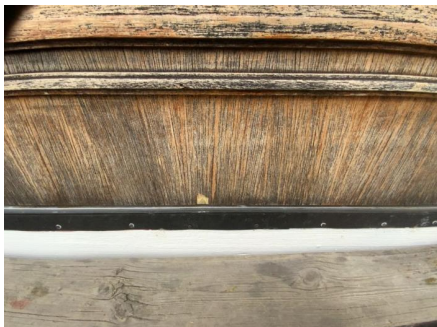
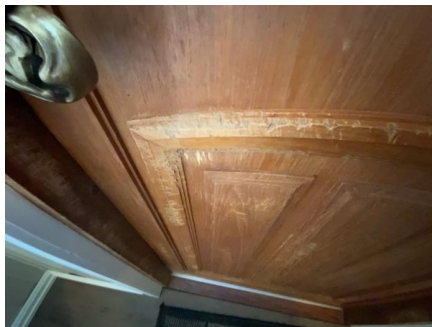
- Karmene i dører er værslitte utvendig og det er sprekker i trevirket.

Dør har noe skade på teakfiner på utsiden og betydelig slitasje på innsiden ved at hund har klore på døren.

Dør må byttes for å lukke avviket, da skader på dør ikke kan repareres. Det vil også være en gevinst med ny dør med tanke på isolasjonsevne og lyd.

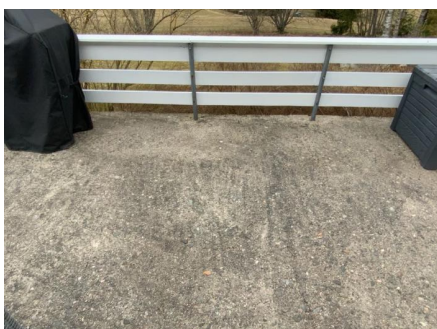
- Rekkverket er for lavt i forhold til dagens krav til rekkverkshøyder.
- Det er avvik:

- Tiltak:
- Rekkverkshøyde må endres for å tilfredsstille krav på byggemeldingstidspunktet.

Betong bør behandles slik at den ikke forvitrer enda mer. Beslag bør etableres for å unngå ekstra fuktbelastning på del som ligger mot bindingsverk i tre på kjøkkenvegg.

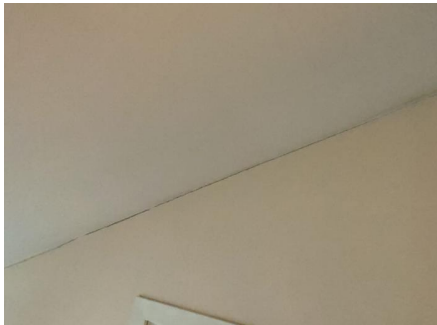
Noe sprekker i overgang vegg og tak der det ikke er taklister.

Fuge sprekker på nytt eller sette opp taklister.

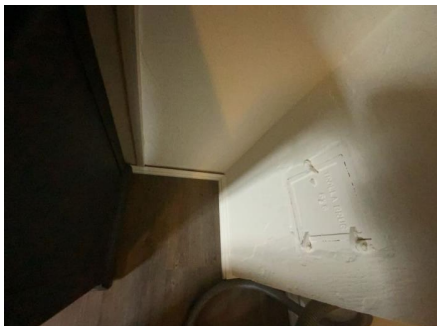
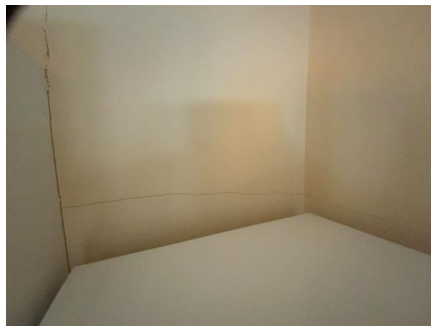
- Ildfast plate mangler på gulvet under sotluke/feieluke på pipe.
- Det er påvist sprekker og/eller riss i pipe.
- Mer enn halvparten av forventet brukstid er passert på pipe.

Det er påvist sprekk i pipe på kjøkkenside. Det er ikke kjent om denne er gjennomgående eller i puss.

- Det anbefales å montere ildfast plate under luker på pipe.
- Andre tiltak:
- Tidspunkt for piperehabilitering nærmer seg.

Det må foretas nærmere undersøkelser om sprekk i pipe er gjennomgående eller om den vare er i puss. Ubrennbar plate må etableres under sotluke for brannsikkerhet.

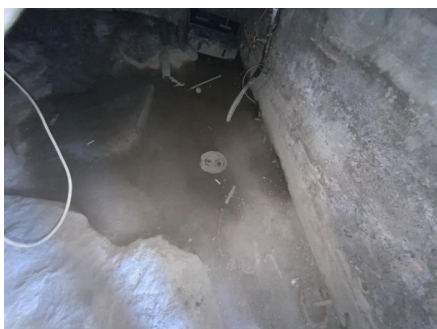
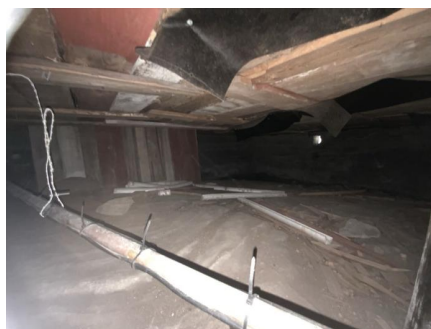
## ! TG 3 Kryp Kjeller

Bygningen har krypkjeller under trebjelkelag og stubbegulv.

- Ytterligere undersøkelser må foretas for å få kartlagt tilstanden og omfanget på eventuelle skader.
- Bedre ventilering må etableres.

Plast mot grunnforhold må etableres og flere ventiler for bedret gjennomlufting av konstruksjonen, dette for å unngå høy luftfuktighet inne i konstruksjonen og at det utvikles sopp og råteskader. Det anbefales jevnlig overvåking av krypkjellere, da disse anses som konstruksjoner med noe høyere skadefrekvens. Det bør også ryddes opp isolasjonen i bjelkelaget og etableres nye plater med lekting i skjøter.

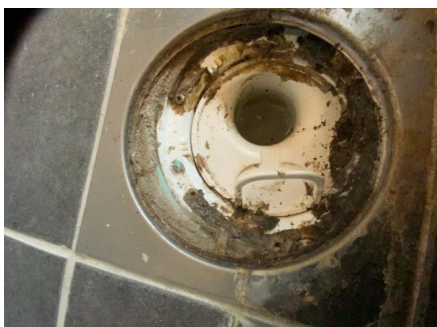
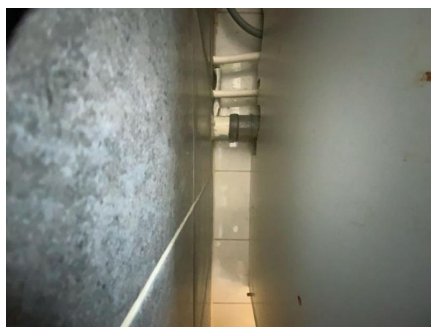
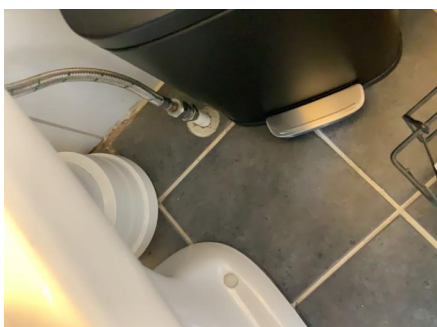
Det er en god løsning at der dusjes i kabinett. Det er ikke fagmessig membran rundt rørgjennomføringer i gulv ved toalett og under underskap. Ved vannlekkasje kan dette føre til at vann kommer inn i bjelkelag og ned i krypkjeller. Det kan foretas lokal utbedring rundt rør eller at gulv legges på nytt.

- Tilgang til sluk må bedres både for inspeksjon og rengjøring.
- Løsningen/utførelsen rundt rørgjennomføringer gir fare for fukt inn i konstruksjoner.
- Det må foretas lokale tiltak for å utbedre utettheter på våtrommet.

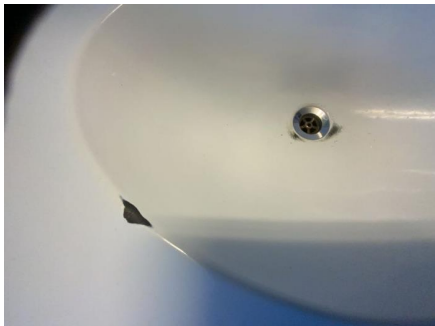
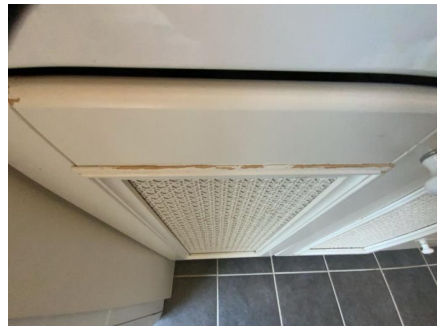
- Det er påvist skader på innredning.
- Det er påvist riss/sprekker i utstyr på våtrommet.

Det er synlig skade på emaljen til servant og noe slitasje og svelling av skapdører på underskap. Dører bør justeres.

- Lokal utbedring må utføres.

Servant og skap fungerer, men det må lokal utbedring til for å lukke avviket.

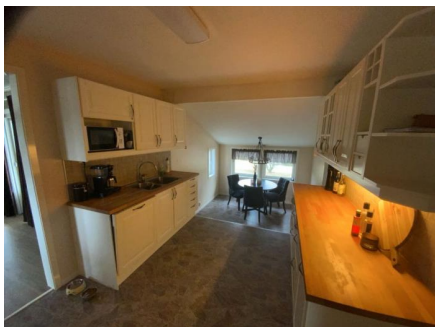
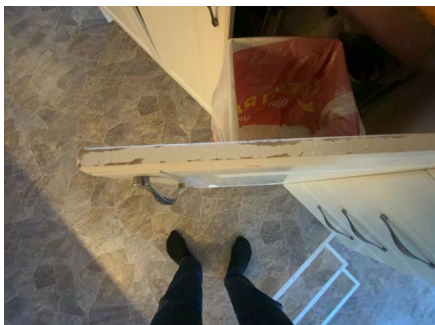
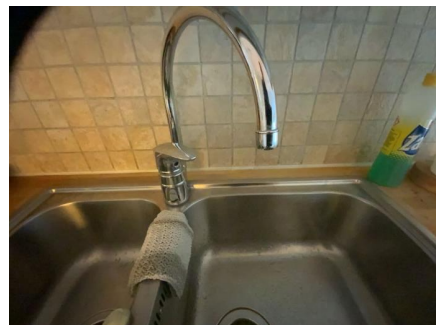
- Det er påvist skader på overflater/kjøkkeninnredning utover normal slitasjeegrad.

- Det må påregnes lokal utbedring/utskiftning.

Skade på maling må utdres lokalt eller skiftes for å lukke avviket. Innredningen vurderes å ha tiltenkt funksjon utover nevnte avvik. Sjekke eller bytte innmat i kran for å unngå drypp fra kran.

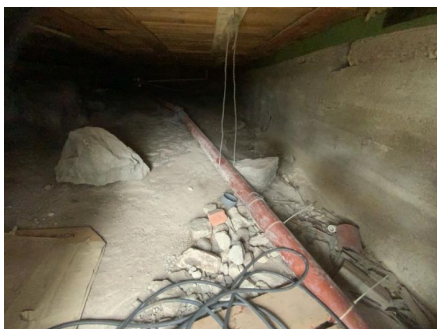
- Det har forekommet avvik, tegn på svekkelser på utvendig avløpsledning.
- Mer enn halvparten av forventet brukstid er passert på utvendige vannledninger.

Nærmere undersøkelser av avløpsrør anbefales.
