Sandbakkveien 54, 1940 BJØRKELANGEN

**Trivelig enebolig i flotte, rolige og landlige omgivelser. Tomt på hele 3,9 mål! Dobbelgarasje, enkelgarasje og uthus.**

# Tilstandsrapport

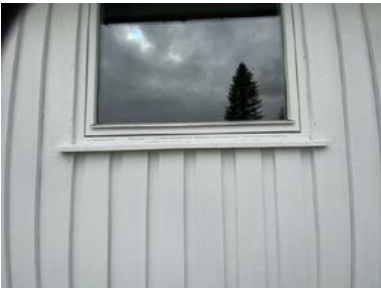
**Vurdering av avvik:**

Beslag bør monteres for å unngå unødig fuktbelastning og fare for fuktinntrenging i konstruksjonen.

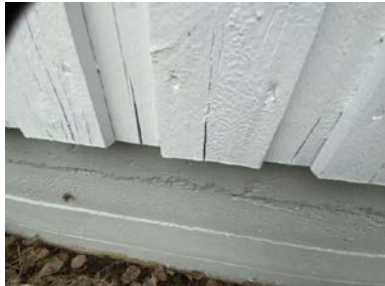
| <b>TG 2</b> | <b>Veggkonstruksjon</b> |

- Det er påvist spredte råteskader i bordkledningen.
- Det er ingen musesperre i nedre kant av konstruksjon.

- Musesperre må etableres.
- Råteskadet trekledning må skiftes ut.

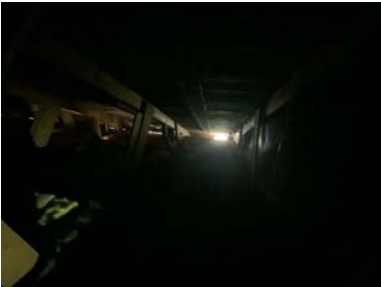
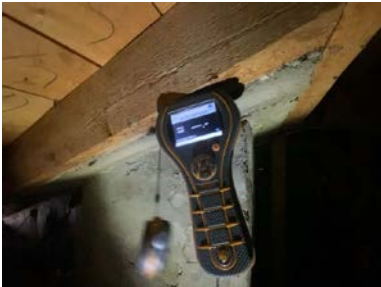
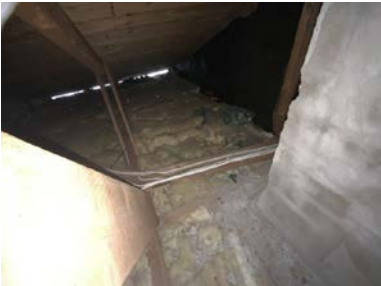
**TG 2 Takkonstruksjon/Loft**

- Det er registrert symptom på aktivitet fra skadedyr

Det er ikke etablert netting i takutstikk, slik at mus kan komme inn på kryploft. Det er synlig noe muselort på loft. Det er noe fuktskjolder i undertak, disse var det ikke fukt i befraingsdagen og kan ha kommet fra tidligere fuktproblematikk. Det er noe manglende lufting i undertak der tak går over kjøkken og ned til spisedel.

Noe ujevn isolasjon i forskjellige tykkelser, Det anbefales å rydde opp litt i dette.

- Det må foretas tiltak for å lukke avviket.

Netting i takutstikk bør monteres og utbedre lufting for del som får over kjøkken og soverom. Konsekvens for dårlig lufting kan være at det oppstår kondensering inne i takkonstruksjonen og fuktskade kan oppstå.

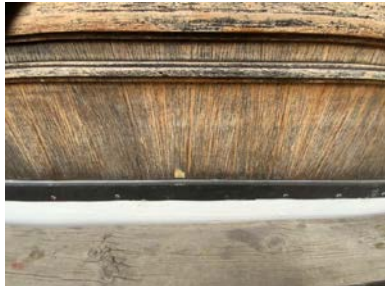
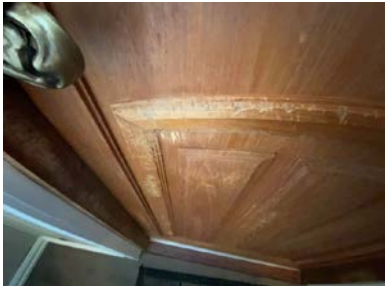
- Karmene i dører er værslitte utvendig og det er sprekker i trevirket.

Dør har noe skade på teakfiner på utsiden og betydlig slitasje på innsiden ved at hund har klore på døren.

Dør må byttes for å lukke avviket, da skader på dør ikke kan repareres. Det vil også være en gevinst med ny dør med tanke på isolasjonsevne og lyd.

Kostnadsestimat: 10 000 - 50 000

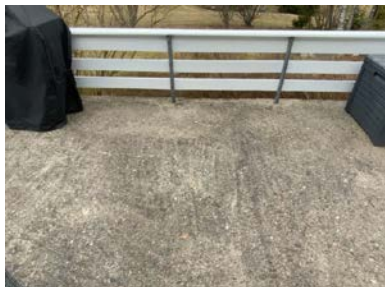
- Rekkverket er for lavt i forhold til dagens krav til rekkverkshøyder.
- Det er avvik:

- Tiltak:
- Rekkverkshøyde må endres for å tilfredsstille krav på byggemeldingstidspunktet.

Betong bør behandles slik at den ikke forvitrer enda mer. Beslag bør etableres for å unngå ekstra fuktbelastning på del som ligger mot bindingsverk i tre på kjøkkenvegg.

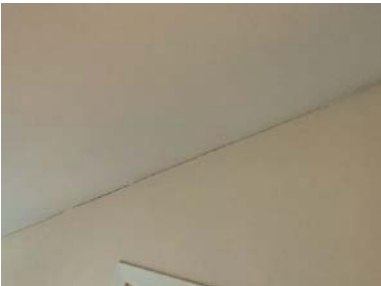
Noe sprekker i overgang vegg og tak der det ikke er taklister.

Fuge sprekker på nytt eller sette opp taklister.

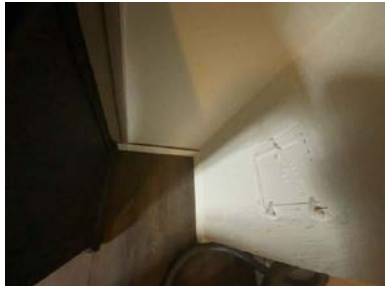
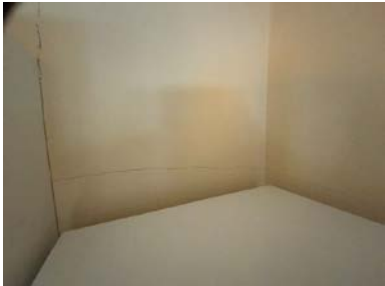
- Ildfast plate mangler på gulvet under sotluke/feieluke på pipe.
- Det er påvist sprekker og/eller riss i pipe.
- Mer enn halvparten av forventet brukstid er passert på pipe.

Det er påvist sprekk i pipe på kjøkkenside. Det er ikke kjent om denne er gjennomgående eller i puss.

- Det anbefales å montere ildfast plate under luker på pipe.
- Andre tiltak:
- Tidspunkt for piperehabilitering nærmer seg.

Det må foretas nærmere undersøkelser om sprekk i pipe er gjennomgående eller om den vare er i puss. Ubrennbar plate må etableres under sotluke for brannsikkerhet.

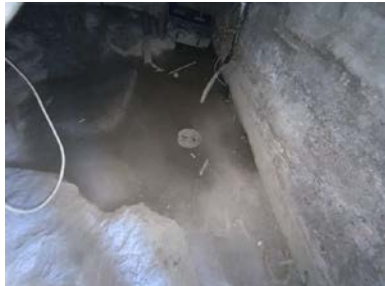
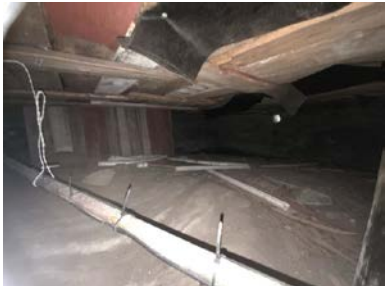
**Kryp kjeller**

- Ytterligere undersøkelser må foretas for å få kartlagt tilstanden og omfanget på eventuelle skader.
- Bedre ventilering må etableres.

Plast mot grunnforhold må etableres og flere ventiler for bedret gjennomlufting av konstruksjonen, dette for å unngå høy luftfuktighet inne i konstruksjonen og at det utvikles sopp og råteskader. Det anbefales jevnlig overvåking av kryp kjellere, da disse anses som konstruksjoner med noe høyere skadefrekvens. Det bør også ryddes opp isolasjonen i bjelkelaget og etableres nye plater med lekting i skjøter.

Kostnadsestimat: 50 000 - 100 000

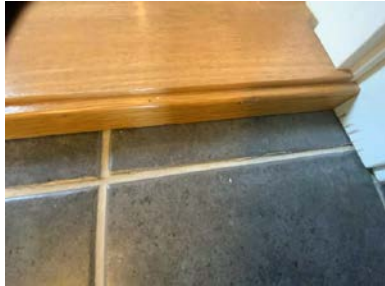
- Det må foretas utbedring av fallforhold.
- Våtrommet fungerer med dette avviket.

Det må foretas utbedring av fall for å lukke avviket. Feste fliser ved dør. Se øvrig vurdering av membran og rørgjennomganger i gulv.

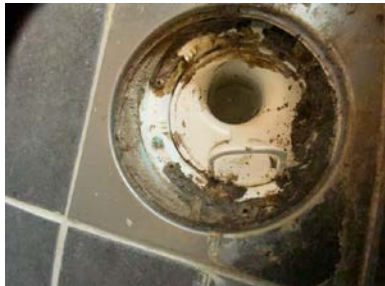
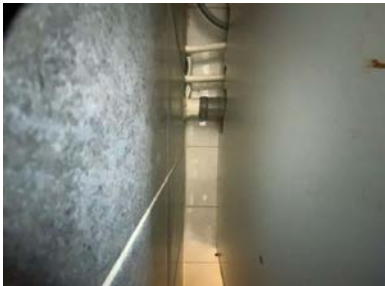
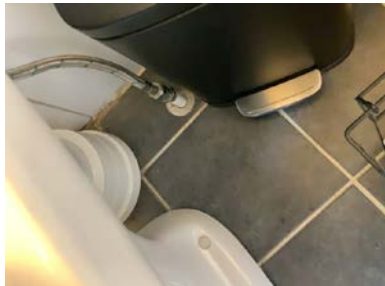
### TO 3 Sluk, membran og tettesjikt

- Tilgang til sluk må bedres både for inspeksjon og rengjøring.
- Løsningen/utførelsen rundt rørgjennomføringer gir fare for fukt inn i konstruksjoner.
- Det må foretas lokale tiltak for å utbedre utettheter på våtrommet.

Det er en god løsning at der dusjes i kabinett. Det er ikke fagmessig membran rundt rørgjennomføringer i gulv ved toalett og under underskap. Ved vannlekkasje kan dette føre til at vann kommer inn i bjelkelag og ned i krypkjeller. Det kan foretas lokal utbedring rundt rør eller at gulv legges på nytt.

Kostnadsestimat: 10 000 - 50 000

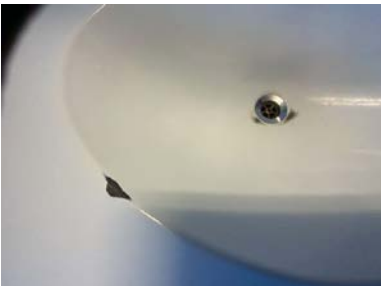
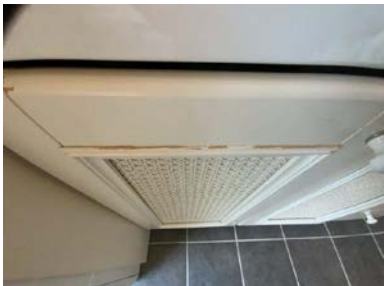
- Det er påvist skader på innredning.
- Det er påvist riss/sprekker i utstyr på våtrommet.

Det er synlig skade på emaljen til servant og noe slitasje og svelling av skapdører på underskap. Dører bør justeres.

- Lokal utbedring må utføres.

Servant og skap fungerer, men det må lokal utbedring til for å lukke avviket.

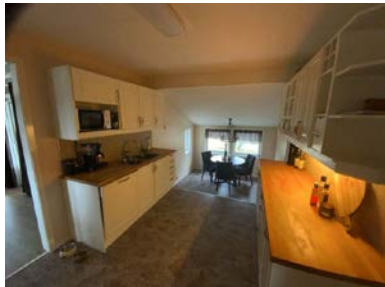
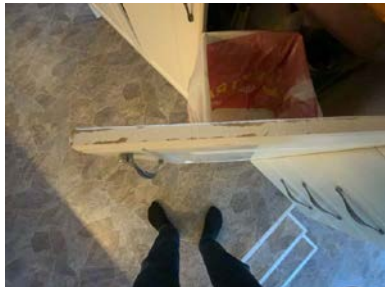
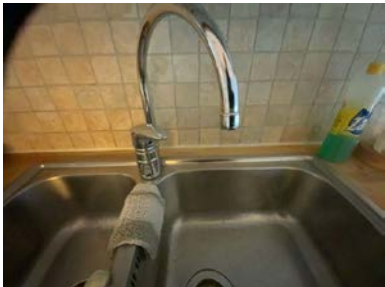
- Det er påvist skader på overflater/kjøkkeninnredning utover normal slitasjegrad.

- Det må påregnes lokal utbedring/utskiftning.

Skade på maling må utredes lokalt eller skiftes for å lukke avviket. Innredningen vurderes å ha tiltenkt funksjon utover nevnte avvik. Sjekke eller bytte innmat i kran for å unngå drypp fra kran.

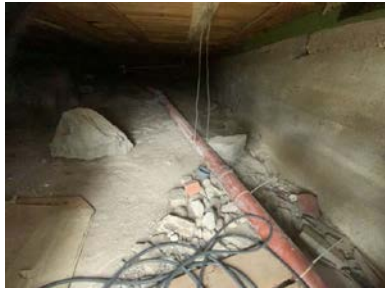
- Det er ikke behov for utbedringstiltak siden anlegget fungerer i dag, men ut ifra alder kan skader plutselig oppstå på eldre anlegg.

Nærmere undersøkelser av avløpsrør anbefales.
