Tilstandsrapport

Enebolig

Radøyvegen 2258 , 5936 MANGER

Befaringsdato: 22.04.2026

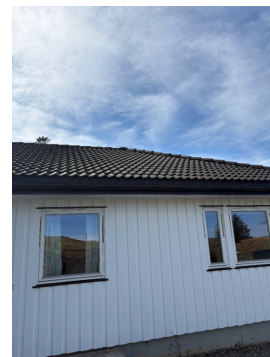
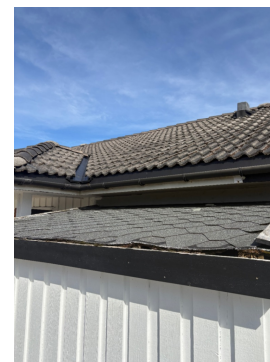
Vurdering av avvik:

- Mer enn halvparten av forventet brukstid er passert på taktekingen.
- Mer enn halvparten av forventet brukstid er passert på undertak.
- Det er avvik:

Noe mosegrodd og lokal slitasje registrert
Tekking på tilbygget bod med slitasje og avvik på montering

- Tidspunkt for utskiftning av takteking nærmer seg.
- Tiltak:

Det må påregnes snarlige tiltak knyttet til tekking på bod.

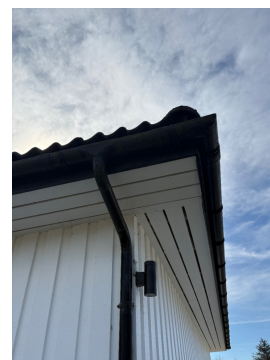
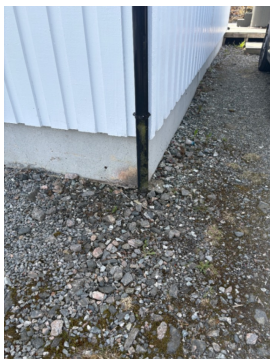
TC 2 Nedløp og beslag

Renner og nedløp fra byggeår, er kontrollert for generell slitasje, utførelse og eventuelle avvik.
Beslag rundt pipe er kontrollert, krav til snøfangere utredet.

Jevnlig tilsyn anbefales, oppgradering må påregnes på sikt.

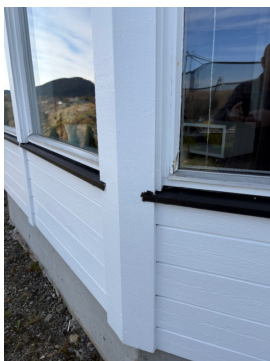
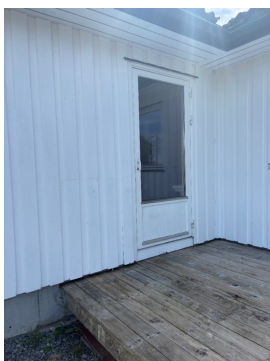
TG 2 Veggkonstruksjon

Kledning avsluttes lokalt tett mot bakke og er utsatt for fuktopptrekk.

- Det er påvist spredte råteskader i bordkledningen.
- Det er avvik:

Jevnlig tilsyn anbefales, vedlikehold må påregnes

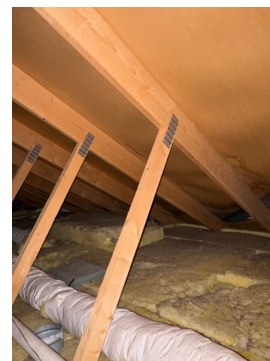
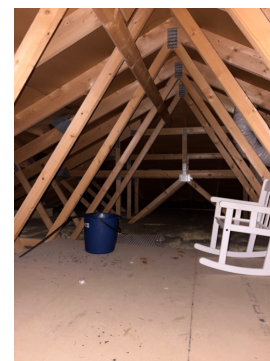
TG 2 Takkonstruksjon/Loft

- Det er påvist fuktskjolder/skader i takkonstruksjonen.
- Det er avvik:

Fuktskjolder i undertak og ved gjennomføring registrert

Bedre gjennomlufting anbefales og tiltak mot mus påregnes.

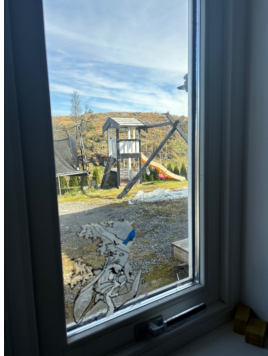
TG 2 Vinduer

- Karmene i vinduer er slitte og det er sprekker i trevirket.
- Det er avvik:

Det må påregnes oppgradering og utskifting av vinduer på sikt

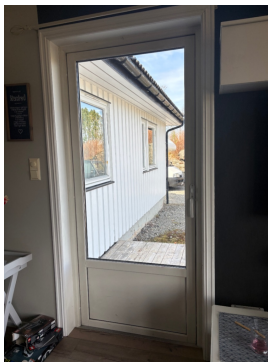
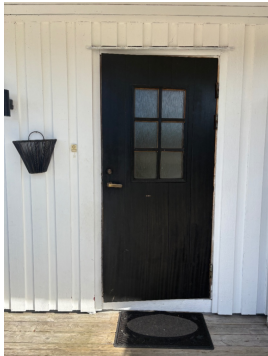
TG 2 Dører

- Karmene i dører er værslitte utvendig og det er sprekker i trevirket.
- Det er avvik:

Det må påregnes oppgradering og utskifting av dører på sikt

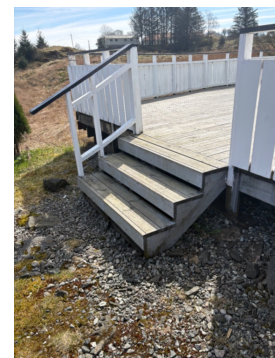
TG 2 Utvendige trapper

- Det er avvik:
Noe slitasje i treverk registrert

Vedlikehold må påregnes

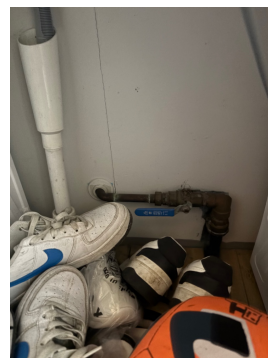
TG 2 Overflater vegger og himling

Vegger og himling er sjekket for utførelse og eventuelle skader.

Jevnlig tilsyn anbefales, oppgradering må påregnes på sikt

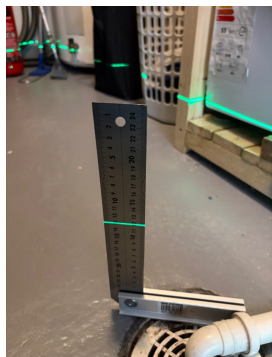
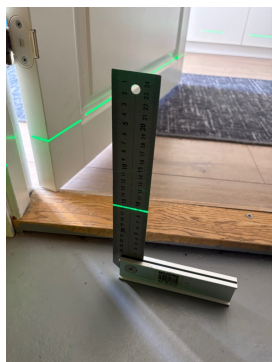
TG 2 Overflater Gulv

Sluk er plassert ved vaskemaskin.
Fall til sluk fra øvrige lekkasjepunkt er sjekket med laser.
Overflate er sjekket for riss og bom i fuger/fliser, og terskel ved dør er kontrollert.

Fungerer med dette avvik, oppgradering må påregnes på sikt

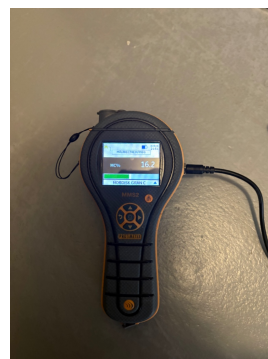
! TG 2 Tilliggende konstruksjoner våtrom

Noe forhøyet fultverdi målt i synlig treverk.
Må ses i sammenheng med fuktsperre mot grunn

jevnlig tilsyn anbefales, tiltak kan ikke utelukkes på sikt

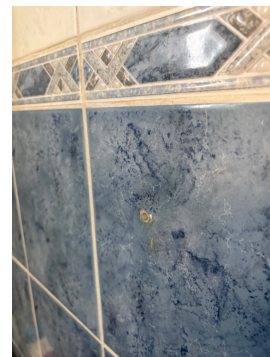
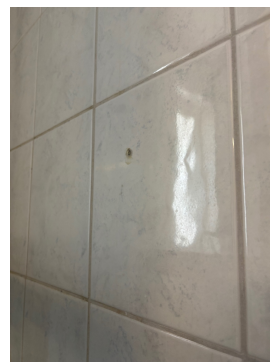
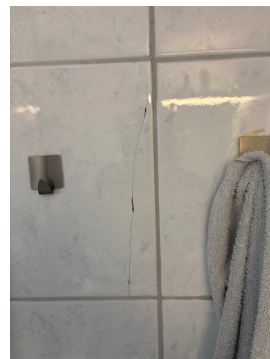
TG 3 Overflater vegger og himling

- Det er påvist at flisfuger har riss/sprekker.
- Det er påvist sprekker i fliser.
- Det er påvist vindu/dør med ikke fuktbestandige materialer i våtsonen (ved vask, dusj, badekar, osv.), løsningen eller byggematerialet er uegnet.
- Det er avvik:

Det er dokumentert utetthet i våtsonen mot tilstøtende rom der følgeskade er utbedret og kabinett montert

- Det må gjøres tiltak for å lukke avviket.

Det må påregnes tiltak og da må badet i sin helhet oppgraderes. Kabinett må nyttes frem til oppgradering besluttes.

Kostnadsestimat: 200 000 - 500 000

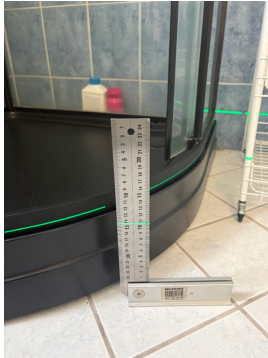
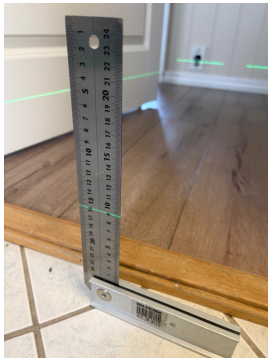
TG 2 Overflater Gulv

Sluk er plassert i dusjhjørne under kabinett og fall til sluk fra øvrige lekkasjepunkt er sjekket med laser med målbart resultat. Overflate er sjekket for riss og bom i fuger/fliser, og terskel er kontrollert.

- Det er påvist at flisfuger har riss/sprekker.
- Det er påvist at høydeforskjell fra topp slukrist til gulv/synlig topp membran ved dørterskel er mindre enn 25 mm.
- Det er påvist at noen fliser har bom (hulrom under).

Jevnlig tilsyn anbefales, oppgradering må påregnes på sikt.

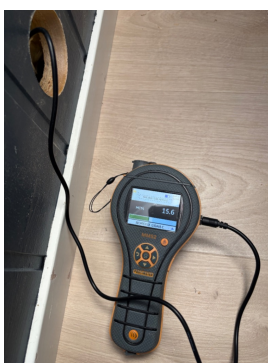
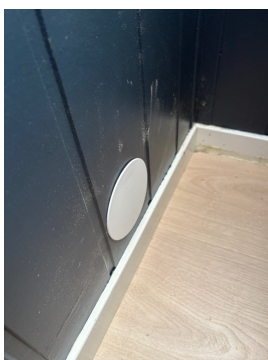
TG 2 Tilliggende konstruksjoner våtrom

- Hulltaking er foretatt og det er påvist avvik i konstruksjonen.

Må ses i sammenheng med tidligere registrert utetthet i badet og fuktsperre mot grunn.

Jevnlig tilsyn anbefales.

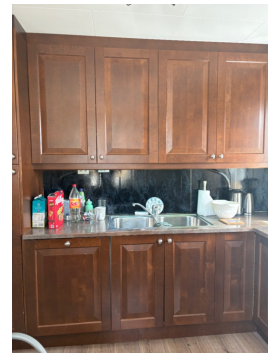
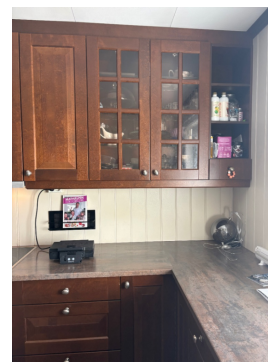
- Det er påvist skader på overflater/kjøkkeninnredning utover normal slitasjegrade.

- Det må påregnes lokal utbedring/utskiftning.

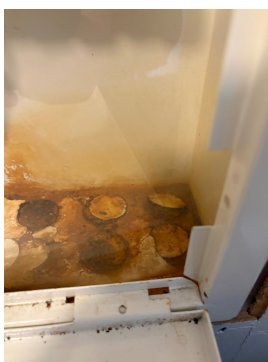
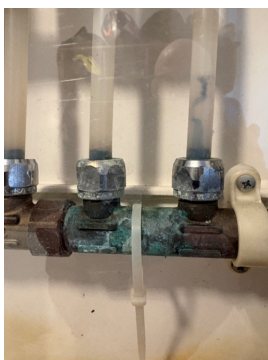
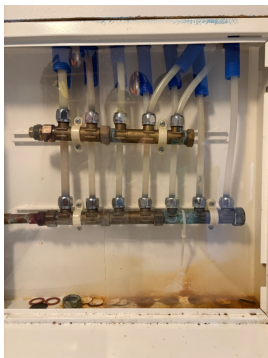
TG 2 Vannledninger

- Det er påvist at eventuelt lekkasjevann fra rør i rør system ikke ledes til sluk eller annen kompensierende løsning.
- Mer enn halvparten av forventet brukstid er passert på innvendige vannledninger.
- Det er avvik:

Spor etter lekkasje og slitasje på vannskap

- I forbindelse med oppgradering av våtrom vil det være naturlig med utskiftning av rør.

Jevnlig tilsyn anbefales frem til utskifting besluttes.
