# Tilstandsrapport

Rekkehus

Revyveien 11 , 1470 LØRENSKOG

Befaringsdato: 04.02.2026

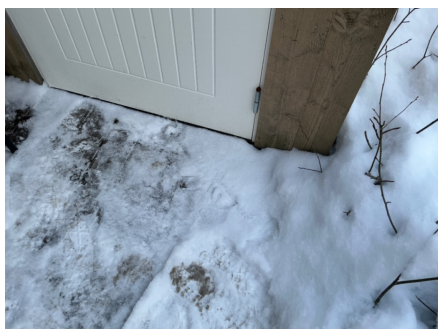
### Veggkonstruksjon

Yttervegger er i bindingsverk, kledd utvendig med malt panel og fasadeplater.

Konstruksjonen er undersøkt fra utvendig bakkenivå, noe som begrenser muligheten til å vurdere detaljer i høyden og på utilgjengelige flater.

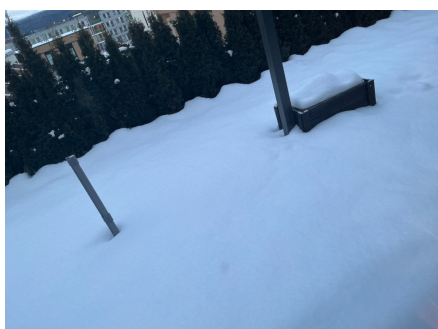
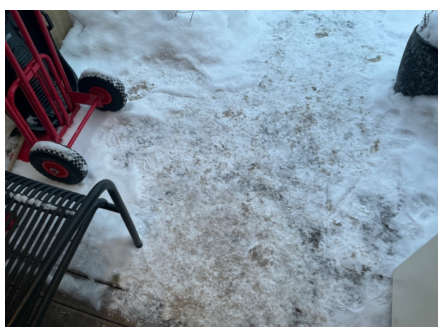
## TG IU Balkonger, terrasser og rom under balkonger

\* Konstruksjonen var tildekket av snø og kunne ikke vurderes. Det anbefales ny vurdering når konstruksjonen er snøfri og tilgjengelig.

Terrasse med adkomst fra stue i underetasje er ikke oppmålt da snø fører til at det ikke er mulig å se hvor terrasse starter/stopper.

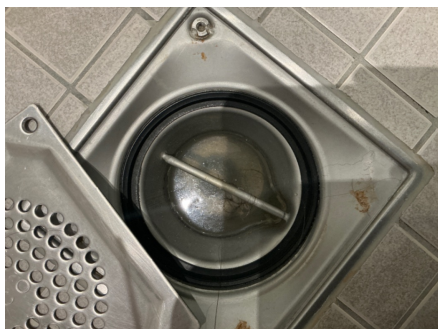
#### 1 TG 1 Sluk, membran og tettesjikt

Sluket er i stål. Membran kan ikke konstateres visuelt.

Membran/tettesjikt: Membranens oppgave er å hindre vann i å trenge inn i underliggende konstruksjoner. Tilstedeværelse, utførelse og full tilstand av skjulte deler kan ikke kontrolleres ved vanlig visuell befaring.
