# Tilstandsrapport

Rekkehus

Revyveien 11 , 1470 LØRENSKOG

Befaringsdato: 04.02.2026

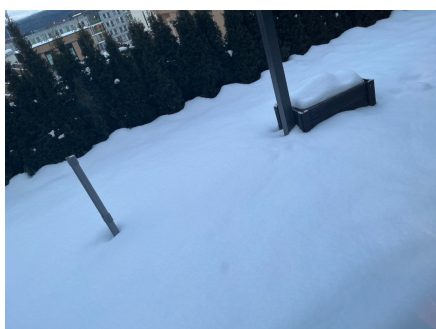
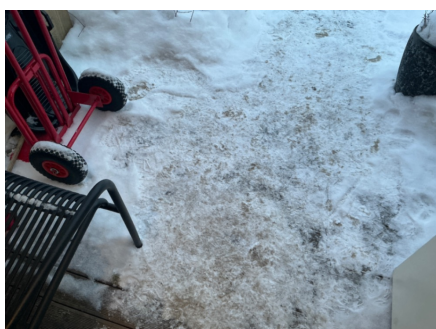
## TG IU Balkonger, terrasser og rom under balkonger

\* Konstruksjonen var tildekket av snø og kunne ikke vurderes. Det anbefales ny vurdering når konstruksjonen er snøfri og tilgjengelig.

Terrasse med adkomst fra stue i underetasje er ikke oppmålt da snø fører til at det ikke er mulig å se hvor terrasse starter/stopper.

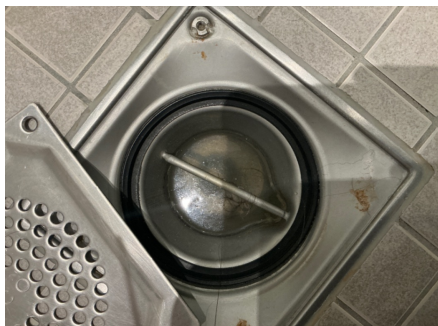
#### TG 1 Sluk, membran og tettesjikt

Sluket er i stål. Membran kan ikke konstateres visuelt.

Membran/tettesjikt: Membranens oppgave er å hindre vann i å trenge inn i underliggende konstruksjoner. Tilstedeværelse, utførelse og full tilstand av skjulte deler kan ikke kontrolleres ved vanlig visuell befaring.

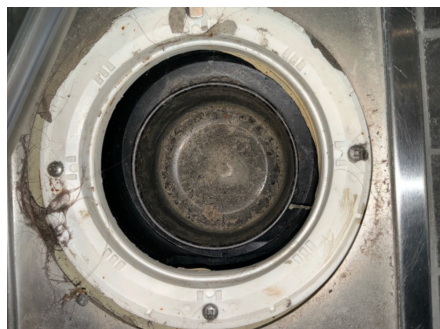
Vurderte forhold: Punktet er kontrollert med tanke på utførelse, materialvalg, klemring/mansjett, rensemulighet, alder (opplyst av selger) og tegn på utettheter/skadelig fukt.

Membran/tettesjikt: Membranens oppgave er å hindre vann i å trenge inn i underliggende konstruksjoner. Tilstedeværelse, utførelse og full tilstand av skjulte deler kan ikke kontrolleres ved vanlig visuell befarng.
