Tilstandsrapport

Enebolig

Pilelykkja 4 , 2910 AURDAL
  NORD-AURDAL kommune

Befaringsdato: 11.02.2026

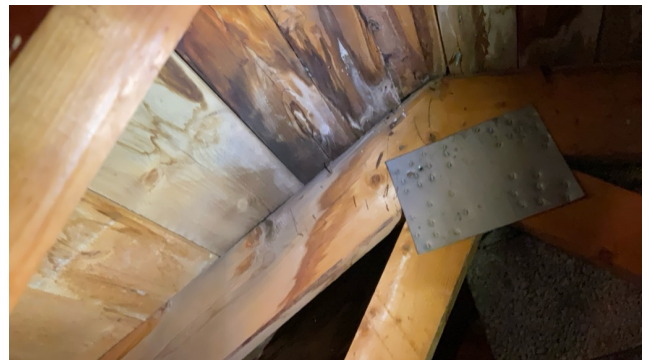
På kaldtloft er det spor etter tidligere lekkasjer blant annet ved pipe og gjennomføringer for lufterør. Taktro er betydelig misfarget i noen områder.

Spor etter tidligere lekkasjer ved pipe og taggjennomføringer.

Det bør foretas nærmere undersøkelser av takteking, beslag og takhatter når taket er snøfritt, for å kunne vurdere tilstand, alder og materiale.

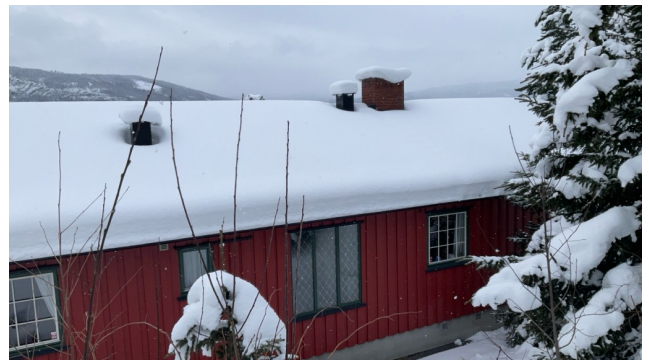
Tak dekket med snø ved befaringen

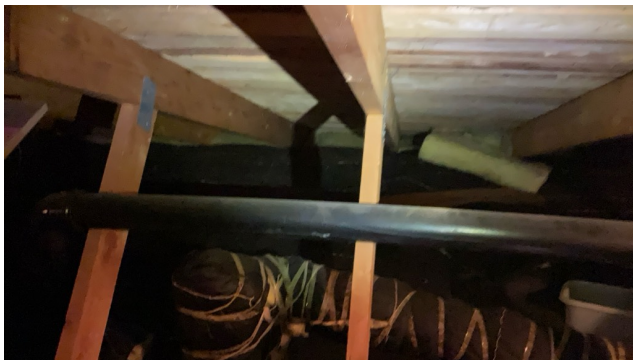
Luftespalter tettet med isolasjon

Det bør etableres luftespalter ved raft og sørges for at isolasjon ikke blokkerer ventilasjonen, for å sikre tilstrekkelig lufting av takkonstruksjonen og redusere risiko for fuktskader, mugg og råte.

Punkterte dampsperrer ved rørgjennomføringer bør utbedres med mansjetter eller annen egnet tetting, for å hindre fuktvandring og kondens i konstruksjonen, som kan føre til skader på bygget over tid.

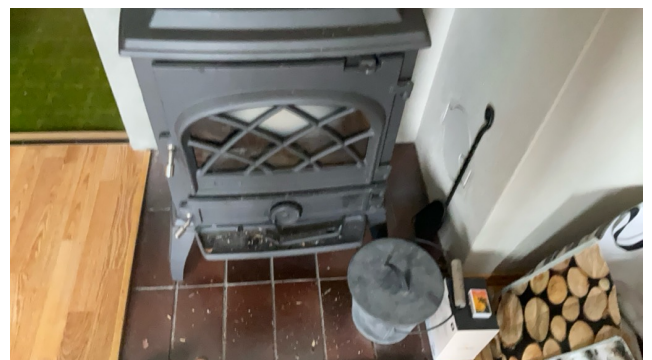
Dersom tiltak ikke gjennomføres, øker risikoen for brann og skader på bygningen, samt at bruk av ulovlig oppvarming kan medføre pålegg fra myndighetene.

Peisovn i stue underetasje

- Det må foretas tiltak for å lukke avviket.

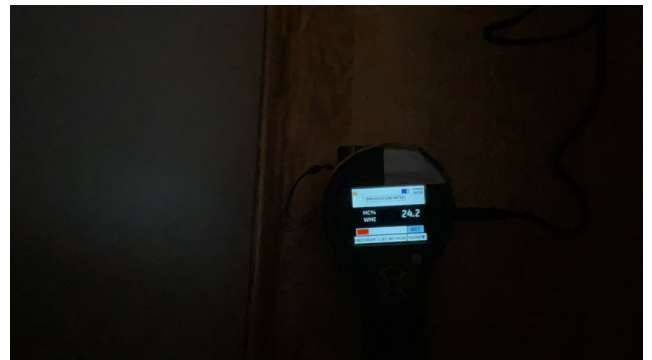
Måling med Protimeter MMS ved hulltaking

Det anbefales å fjerne innføring og isolering av isopor på innsiden av ytterveggene, samt pappsjiktet, og bygge opp veggene etter dagens anbefalte løsninger for kjellervegger.

Tiltak bør iverksettes for å redusere fuktbelastningen og sikre tilstrekkelig ventilasjon, for å unngå utvikling av sopp, mugg og råteskader, samt forringelse av konstruksjonen over tid.

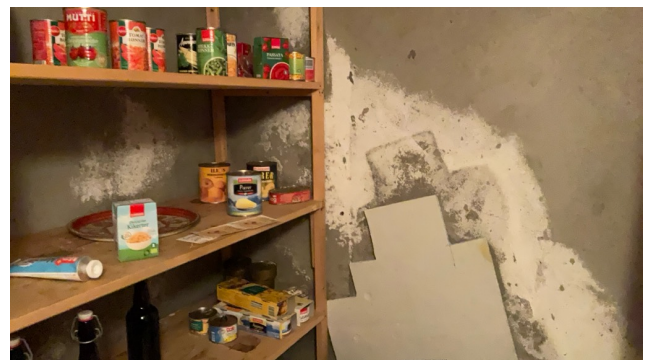
I kjeller under garasje

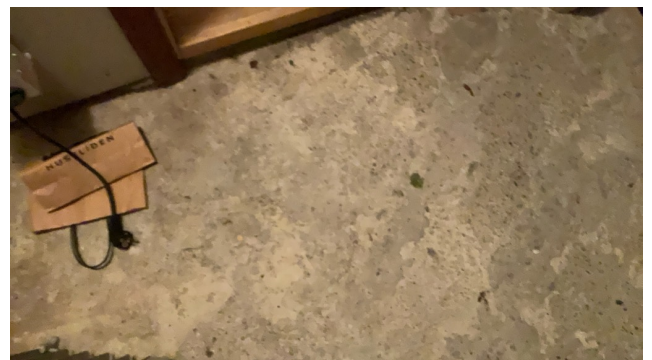
Gulv i kjeller

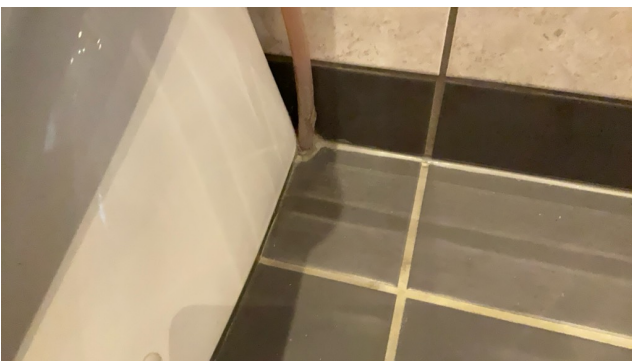
Rørgjennomføring i gulv uten mansjett

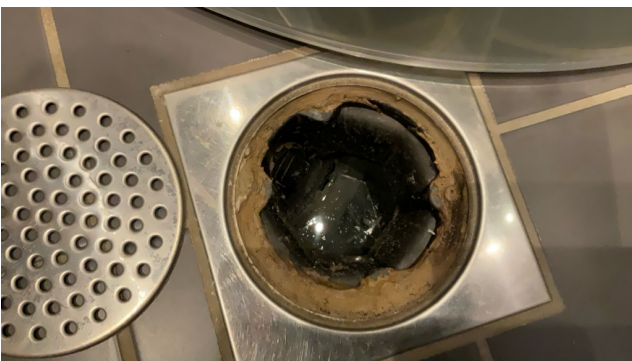
Sluk uten synlig membran/ mansjett

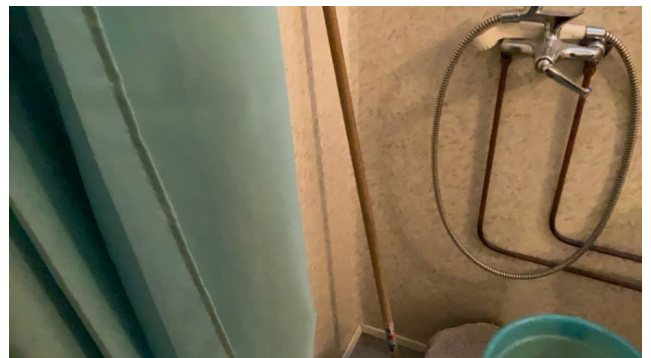
Tapet fra byggeår i dusjsone

Overflaters alder og noe løse skjøter og slitasje tilsier at overflater bør skiftes for å hindre forringelse og redusere risiko for fuktinntrengning og skader på underliggende konstruksjon.

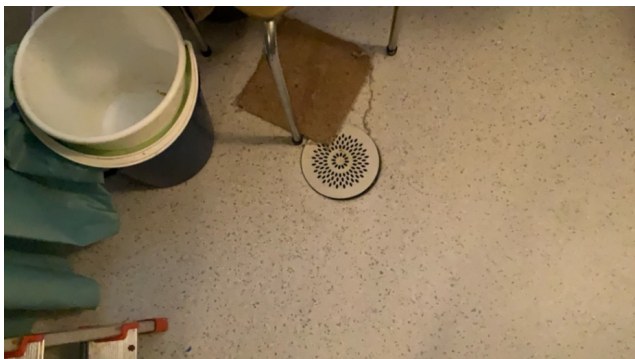
Begrenset fall og områder med motfall kan føre til at vann blir liggende på gulvet, noe som øker risikoen for fuktskader og lekkasjer i konstruksjonen.

Belegg fra 2019 på gulv.

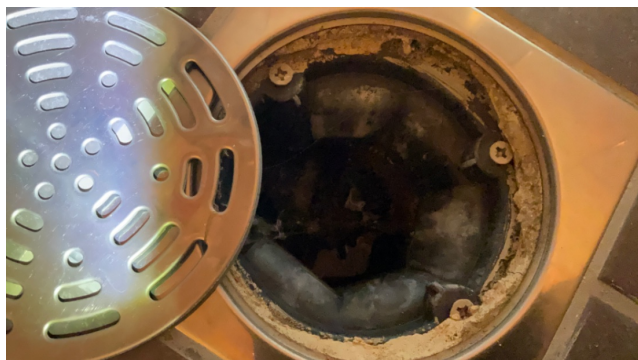
Eldre sluk uten synlig mansjett eller membran

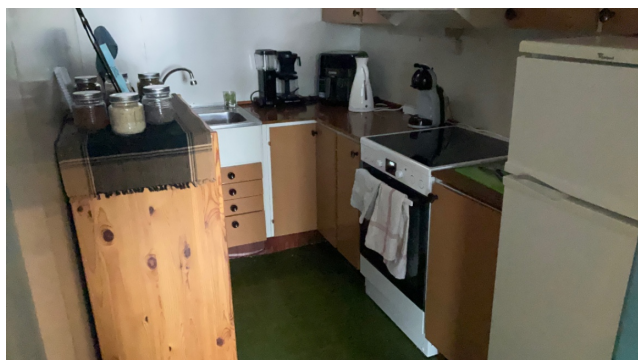
Hulltaking er ikke foretatt da det i kjøkken er innredning med røropplegg i vegg og muligens bak skap som gjør hulltaking kan føre til at en treffer rør innebygd i konstruksjon. Fra bodsiden er det også røropplegg på vegg i god og innebygd i vegg mot bad som gjør at det er vurdert som risiko og bore i vegg. Hulltaking er ikke gjennomført.

Innredning og vannrør i vegg mot våtsoner bad

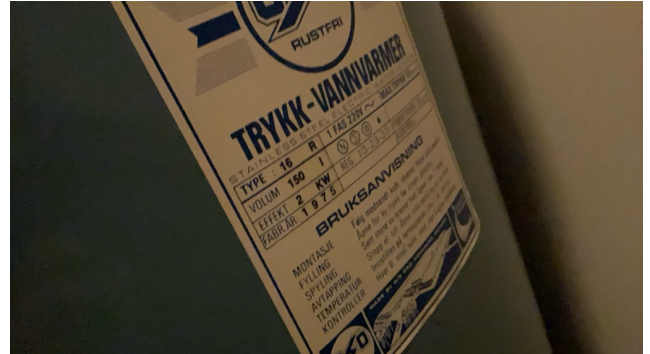
Varmtvannsbereider fra byggeår

Det anbefales å vurdere utskifting av varmtvannsbereiderne, da de er over 20 år gamle og nærmer seg eller har passert forventet levetid. Risikoen ved å beholde eldre beredere er økt sannsynlighet for lekkasje og påfølgende vannskader.

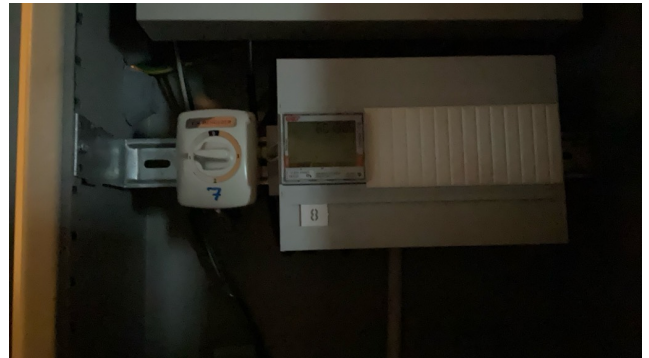
Sikringsskap del i underetasje som leies ut.

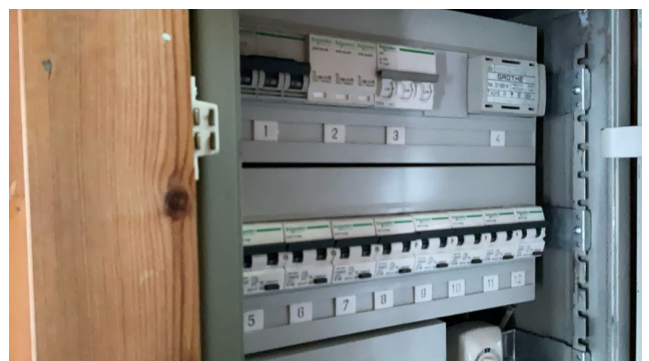
Sikringsskap hoveddel

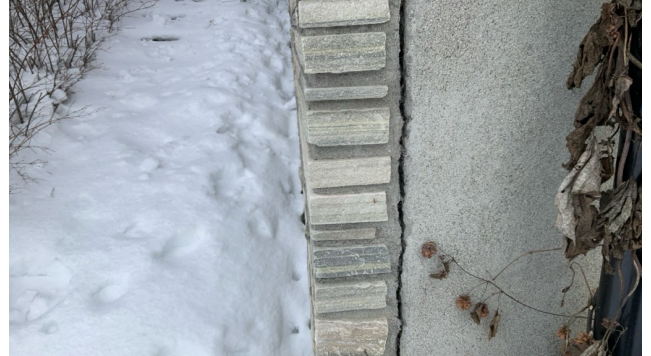
Forblending utenpå mur med sprekkdannelser mot mur.

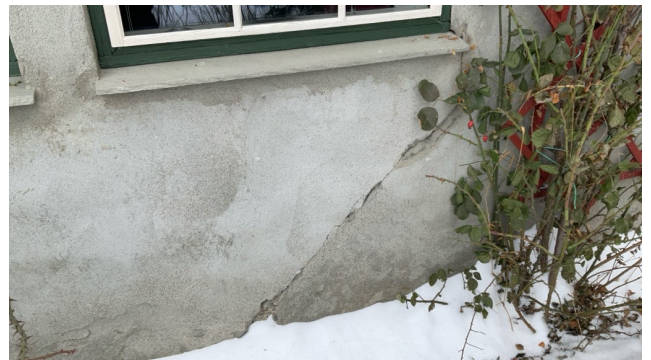
Skråriss ved vindu stue underetasje

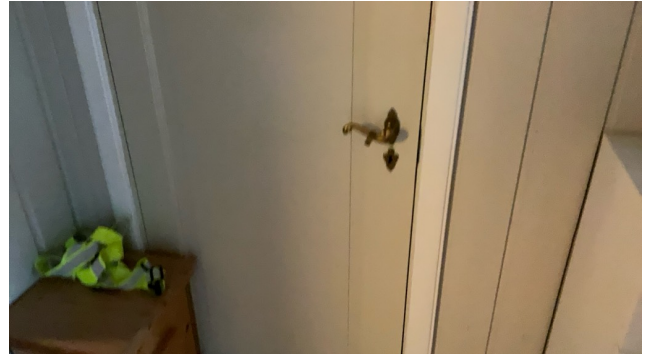
Det er etablert åpning med enkel dør mellom del som leies ut og hoveddel av boligen.

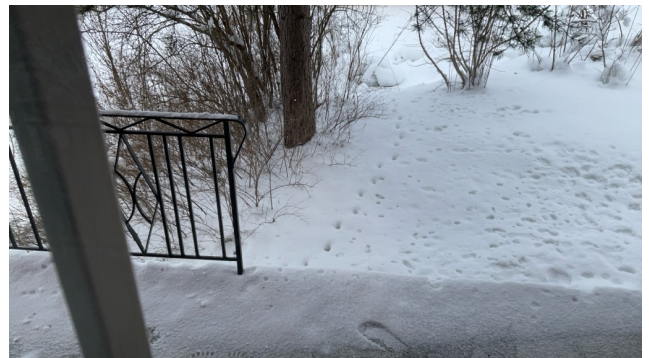
Manglende rekkverk på deler av terrasse i stueende.
