Nøkkelinformasjon

Gnr./bnr. Gnr. 95, bnr. 343

Velkommen til Pilelykkja 4, en romslig bolig med flott beliggenhet i etablert boligfelt nær Aurdal sentrum. Eiendommen byr på gode solforhold og nydelig utsikt over nærområdet, samt gangavstand til butikk, bakeri, spisested og bussholdeplass.

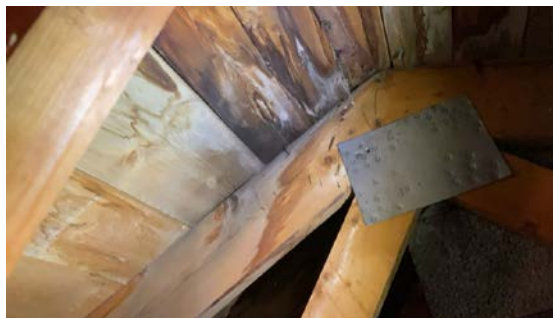
Ved befaringen er det kaldt og dermed er ikke sjekk vedrørende lekkasje gjennomført. Det er registrert tidligere vanninntrengning ved pipe og lufterør gjennom tak. Ved befaringen ligger det snø på tak og grunnet sikkerhets hensyn er ikke beslag og pipe over tak inspisert.

Spor etter tidligere lekkasjer ved pipe og taggjennomføringer.

Det anbefales å kontrollere takrenner for lekkasje når temperaturen tillater det, da uoppdagede lekkasjer kan føre til skader på bygget og hindre bortledning av vann. Når taket er snøfritt må beslag og piper over tak sjekkes. Det er tydlige spor etter tidligere vanninntrengninger. Behov for tiltak må vurderes når inspeksjon er mulig.

Det bør foretas nærmere undersøkelser av taktekking, beslag og takhatter når taket er snøfritt, for å kunne vurdere tilstand, alder og materiale.

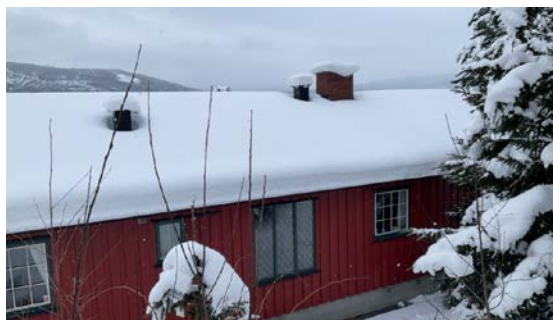
Tak dekket med snø ved befaringen

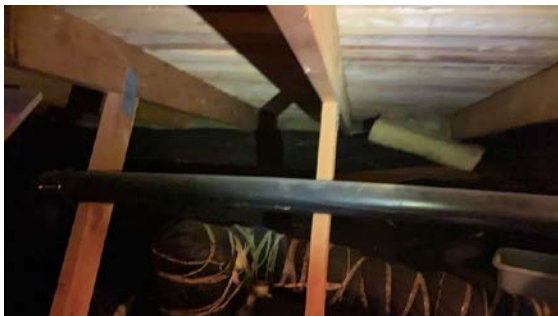
Luftespalter tettet med isolasjon

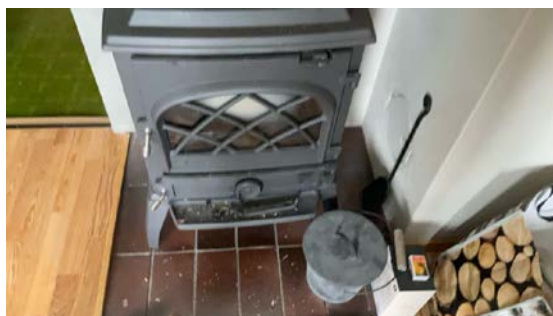
Peisovn i stue underetasje

Dersom tiltak ikke gjennomføres, øker risikoen for brann og skader på bygningen, samt at bruk av ulovlig oppvarming kan medføre pålegg fra myndighetene.

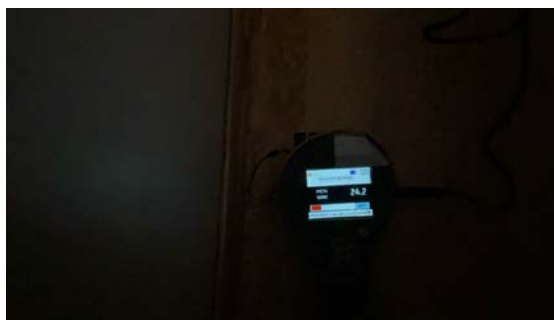
Det er gjennom hulltaking påvist høyt fuktnivå inne i trekonstruksjonen i hulltakingen,

men ikke påvist fuktskader i dette området. Høy luftfuktighet kan over tid føre til muggvekst eller sverting av materialer. Samtidig kan materialer og konstruksjoner bli ødelagt. Det er gjennom målinger påvist høyt fuktnivå i trevegger i underetg./kjeller, det er derfor ikke foretatt hulltaking. Det er påvist indikasjoner på noe fuktgjennomtrenging i kjellergulv. Det er påvist indikasjoner på noe fuktgjennomtrenging inn i kjellermur. Fuktmålingsresultat er måling utført i lekt i bunn av utforet vegg.

Måling med Protimeter MMS ved hulltaking

Det anbefales å fjerne innføring og isolering av isopor på innsiden av ytterveggene, samt pappsjiktet, og bygge opp veggene etter dagens anbefalte løsninger for kjellervegger.

Tiltak bør iverksettes for å redusere fuktbelastningen og sikre tilstrekkelig ventilasjon, for å unngå utvikling av sopp, mugg og råteskader, samt forringelse av konstruksjonen over tid.

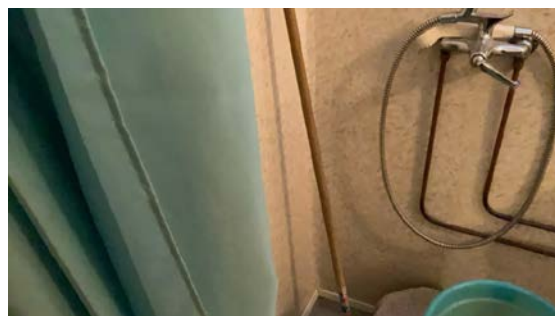
Tapet fra byggeår i dusjsone

Overflaters alder og noe løse skjøter og slitasje tilsier at overflater bør skiftes for å hindre forringelse og redusere risiko for fuktinntrengning og skader på underliggende konstruksjon.

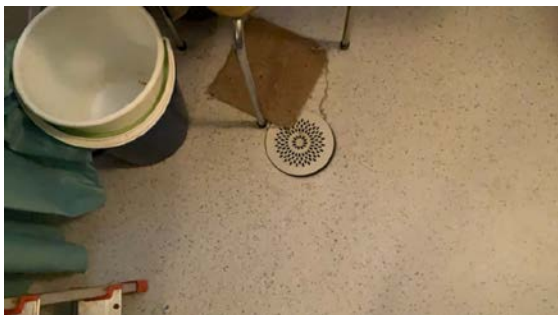
Vaskerommet er etablert i 1975. I forbindelse med skade grunnet vannlekkasje ble det i 2019 lagt nytt gulvbelegg. Dette ble lagt med oppbrett utenpå eksisterende veggoverflater. Deler av gulvet er tildels flatt, slakt fall mot sluk i deler av rommet.

Begrenset fall og områder med motfall kan føre til at vann blir liggende på gulvet, noe som øker risikoen for fuktskader og lekkasjer i konstruksjonen.

Belegg fra 2019 på gulv.

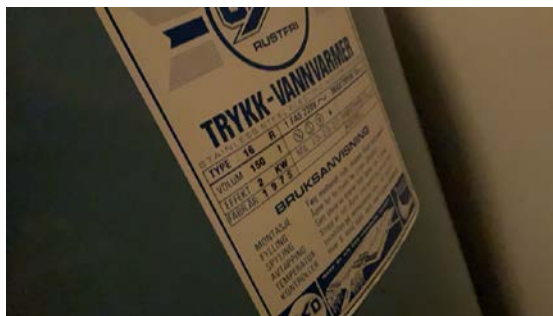
Varmtvannsbereider fra byggeår

Det anbefales å vurdere utskifting av varmtvannsbereiderne, da de er over 20 år gamle og nærmer seg eller har passert forventet levetid. Risikoen ved å beholde eldre beredere er økt sannsynlighet for lekkasje og påfølgende vannskader.

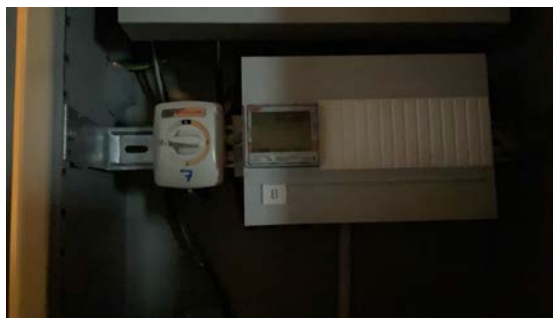
Sikringsskap del i underetasje som leies ut.

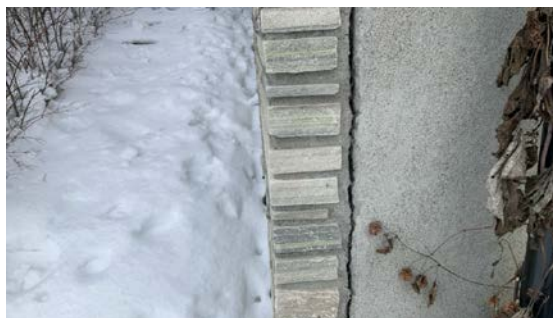
Konsekvensen av manglende oppfølging/ tiltak kan være økt risiko for ytterligere skader, utrasing forblending og redusert bæreevne i konstruksjonen.

Forblending utenpå mur med sprekkeformasjoner mot mur.

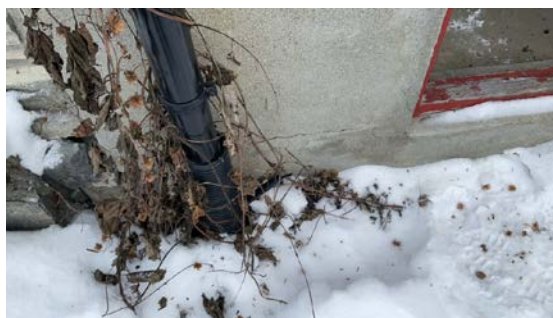
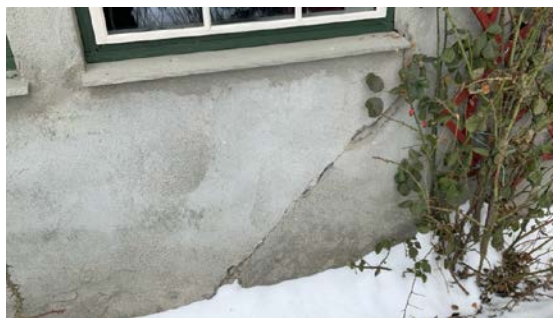
Skråriss ved vindu stue underetasje
