Tilstandsrapport

Tomannsbolig

Tranavegen 23 A, 7713 STEINKJER

Befaringsdato: 12.03.2026

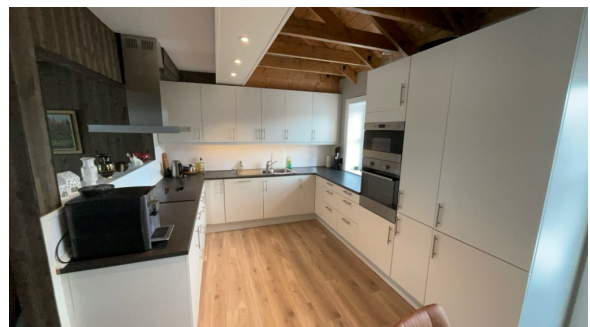
2. ETASJE > KJØKKEN

Det registreres en mindre skade på en av kjøkkenfrontene. Denne gis TG-2 og bør skiftes.

Liten skade på kjøkkenfront. Denne er gitt TG-2 og bør skiftes.
