Tilstandsrapport

Eiet seksjon

Bøneslien 1, 5155 BØNES

Befaringsdato: 05.02.2025

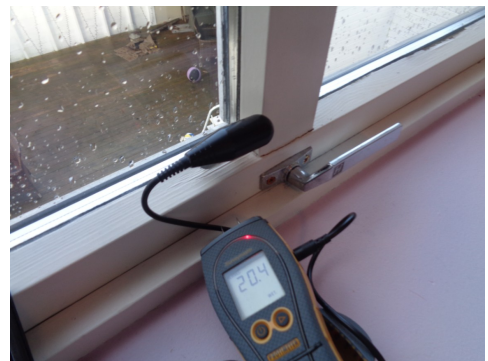
Det er målt fuktverdier i karmen på to vinduer i leiligheten.

Det er målt fuktverdier i et vindu på et soverom.

- Vinduer med punkterte/sprukne glass må påregnes skiftes ut, enten hele vinduet eller kun selve glassene.
- Det bør gjøres tiltak for å bedre ventilering av rommet.
- Kondensering på enkelte glass har medført fuktskader i treverk som kan medføre utskiftningsbehov av enkelte vinduer.
- Det må foretas lokal utbedring.
- Vinduer må justeres.
- Det må påregnes noe vedlikehold og at enkelte vinduer må skiftes ut.

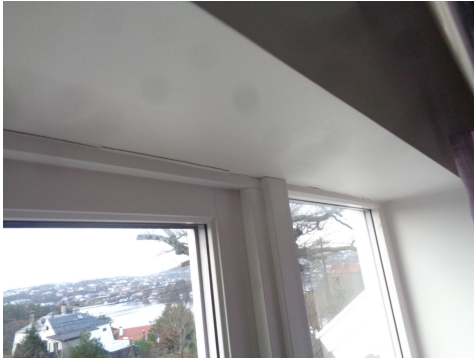
Det er opplyst fra eier at det er lekkasje ved vindu ved siden av altandør. Synlig sprekker i foringer ved vindu og altandør.

Lekkasje ved vindu ved altandør.

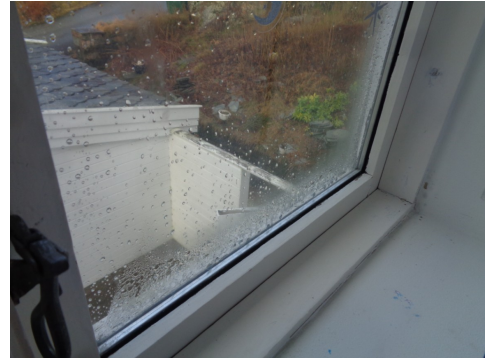
- Det er påvist at enkelte vinduer er vanskelig å åpne/lukke.
- Det er påvist noen glassruter som er punktert eller sprukne.
- Det er påvist tegn på innvendig kondensering av enkelte vindusglass.
- Karmene i vinduer er slitte og det er sprekker i trevirket.

Punkttert glass.

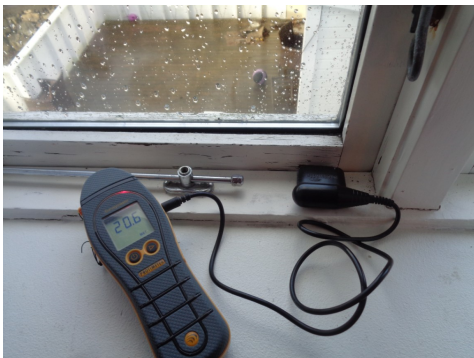
Det er råteskader og fuktverdier i vindu på et soverom.
Punkttert glass i vinduet.

Fuktverdier i karmen.

Vinduet med skader på soverom må skiftes.

Kostnadsestimat: 10 000 - 50 000

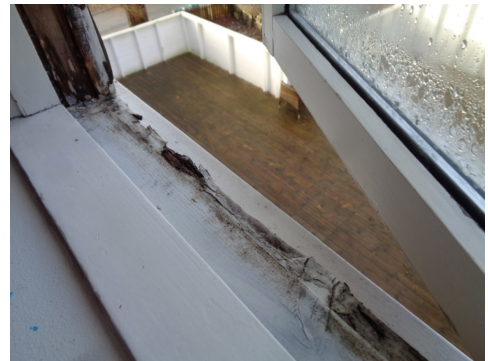
Råteskader i karmen.

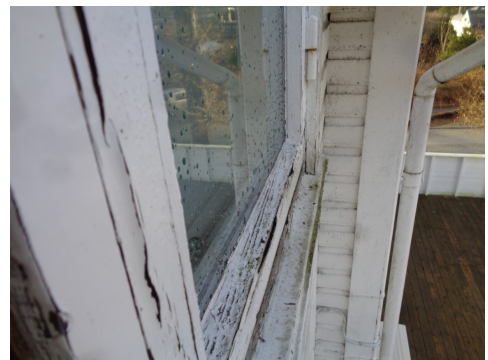
Et vindu på soverom er skadet og er dårlig.
Vindu fra 1988.

Vindu må skiftes.

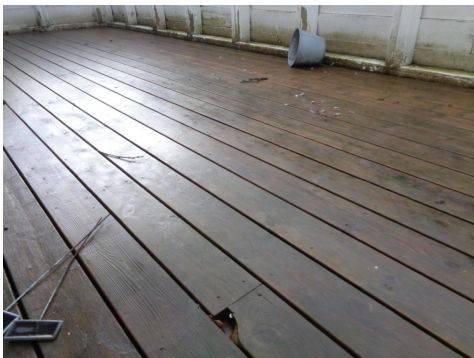
Noe slitt dekke.

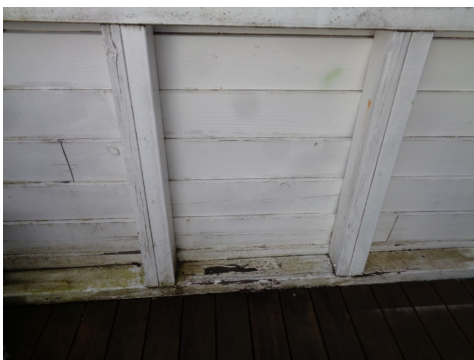
Slitt tregjerde.

- Rekkverkshøyde må endres for å tilfredsstille krav på byggemeldingstidspunktet.
- Det må foretas tiltak for å lukke avviket.

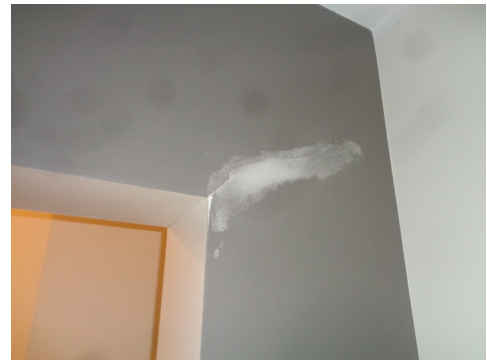
Det er sprekk på vegg i stue og gang. Ukjent årsak til denne. Denne er blitt utbedret av eier.

Sprekk på vegg.

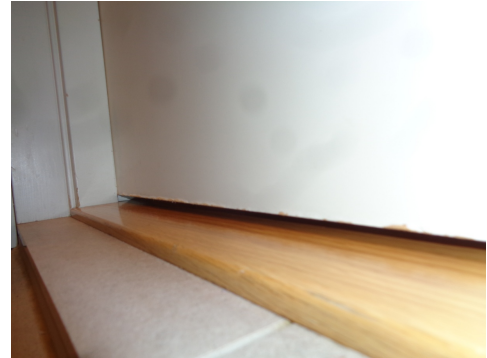
- Det er påvist avvik som tilsier at det bør foretas tiltak på enkelte dører.
- Det er avvik:

Noe slitasje på dørblad til bad.

- Enkelte dører må justeres.
- Det bør foretas tiltak på enkelte dører.

Lokal utbedring av avvik.

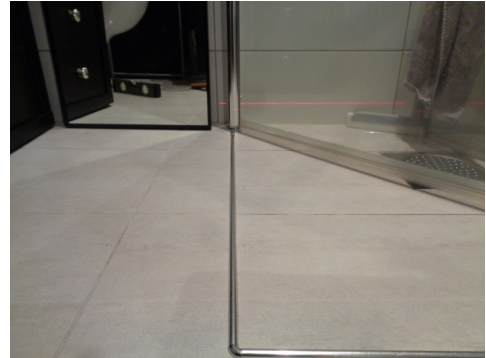
Fliser på gulv.
Gulvvarme på badet.
Det er ikke godkjent fall fra terskel til topp slukrist,
Det er oppkant ved terskel med fliser på 30mm med ukjent avslutning bak fliser.
Det er fall på gulvet ellers mot sluk. Det er lagt en kant rundt dusj sone som gjør at evt lekkasjevann ikke vil renne direkte til sluk.
Eier opplyser at ved dusjing samler det seg noe vann rundt slik som ikke renner ned.

- Det er mulighet for at det kan forekomme vannlekkasje på våtrommet hvor vann ikke vil gå til sluk.
- Det er påvist at høydeforskjell fra topp slukrist til gulv/synlig topp membran ved dørterskel er mindre enn 25 mm.
- Det er påvist at noen fliser har bom (hulrom under).

Det er lagt en stoppelist rundt dusjsone som gjør at evt lekkasjevann fra andre innredninger ikke vil renne direkte til sluk.

Stoppelist på gulv ved dusjsone.

- Overflater må utbedres eller skiftes.
- Det må foretas utbedring av fallforhold.
- Det bør etableres avrenning inn til sluk for hele våtrommet.

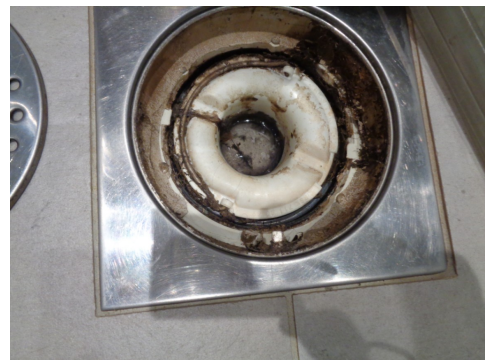
Plast sluk med klemming i dusjsone. Det er ikke synlig membran eller mansjett i sluk.
Det ble med fuktindikator ikke registrert unormale fuktverdier på badet.

Plastsluk på badet.

Innhent dokumentasjon om mulig.

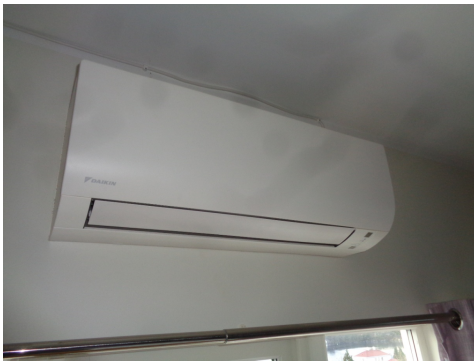
Varmepumpe i stue.
Det er ikke opplyst når siste service er utført av anlegget.

Varmepumpe i stue.

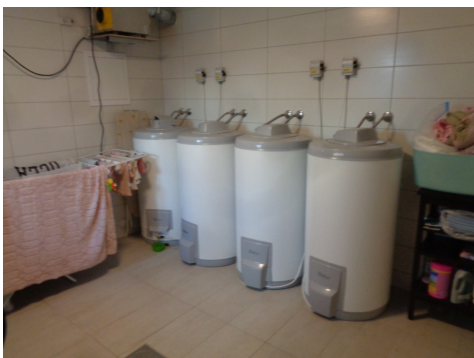
Varmtvannsberedere for seksjonen på vaskerom.

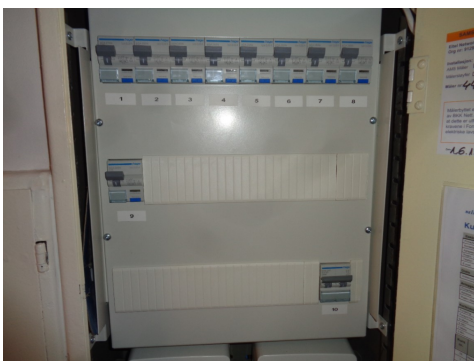
Det ble ikke registrert feil/mangler på el anlegget og registrerte ikke varmgang i noen sikringer på befaringdagen. På et generelt grunnlag anbefaler det at alle anlegg blir jevnlig kontrollert av autorisert elektriker eller el-takstmann. Takstmannen har ikke formell autorisasjon til å vurdere el anlegg.

Sikringsskap i felles gang.

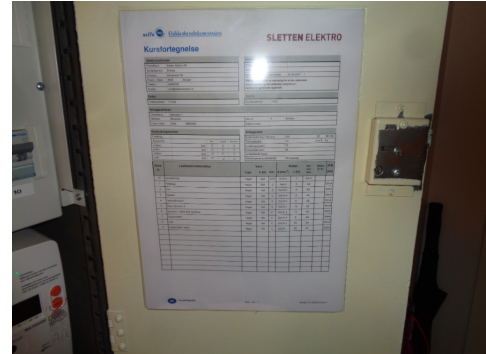
Kursbeskrivelsen.
