Tilstandsrapport - NS 3600

Grevlingveien 10

4818 Færvik

Rapport kode: 194420

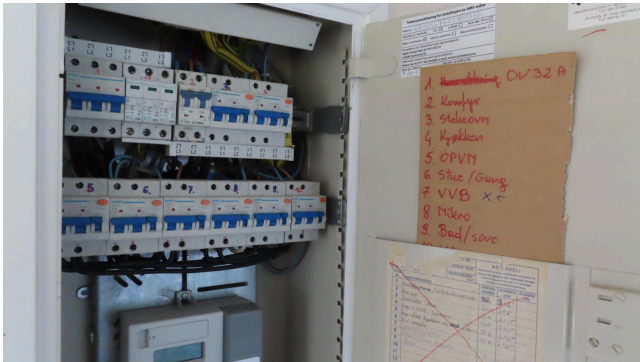
Sikringsskap.

Sikringsskap til U- etasjen montert i stue på vegg syd.
Hovedsikring 32 ampere, 9 kurser.

NR	Sjekkpunkt	Svar	Kommentar
9	Er det tegn til at det har vært termiske skader (tegn på varmgang) på kabler, brytere, downlights, stikkontakter og elektrisk utstyr? Er det synlig defekter på kabler, eller er disse ikke tilstrekkelig festet?	Nei	
10	Foreligger det dokumentasjon for varmekabler og innfelt belysning?	Nei	
11	Ved uisolerte ledninger/koblinger som man kan komme i berøring med. Er kabelinnføringer og hull utette?	Nei	
12	Foreta en vurdering basert på den visuelle kontrollen som er utført, anleggets alder, anleggets allmenne tilstand og fare for liv og helse. Bør det elektriske anlegget ha en utvidet el-kontroll? Dersom ja, noter det i rapporten.	Ja	Anbefaler en kontroll av EL. anlegget hvert 5 år.

Ved anbefaling av nærmere sjekk på EL anlegget av fagkyndige gir standarden automatisk TG 2.

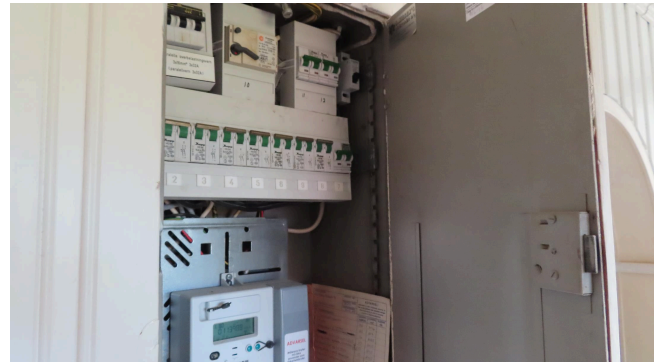
Sikringsskap.

Sikringsskap montert i gang nord 1. etasje på vegg syd.
Hovedsikring 32 ampere, 10 kurser.
