# Tilstandsrapport - NS 3600

## Grevlingveien 10

4818 Færvik

**Rapport kode: 194420**

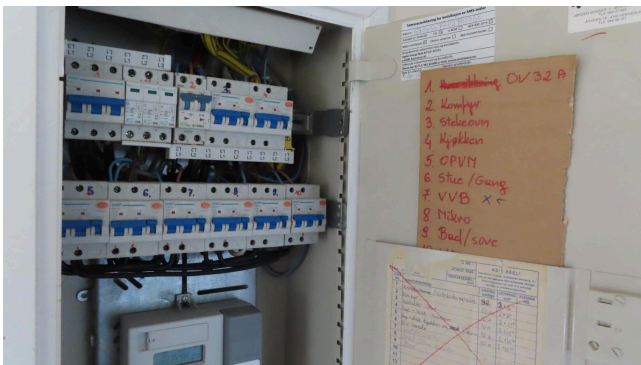
Sikringsskap.

Ved anbefaling av nærmere sjekk på EL anlegget av fagkyndige gir standarden automatisk TG 2.
