# TILSTANDSRAPPORT

Leilighet

Torgny Segerstedts vei 17  
5143 FYLLINGSDALEN  
4601/22/0/192/0/0

08.06.2025

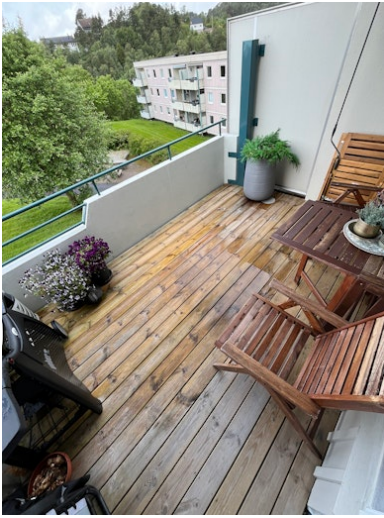
Rekkverket er for lavt i forhold til dagens krav til rekkverkshøyder.

Åpninger i rekkverk er ikke i henhold til krav i dagens forskrifter.

**Anbefalte tiltak / ytterligere undersøkelser anbefales?**

Nei

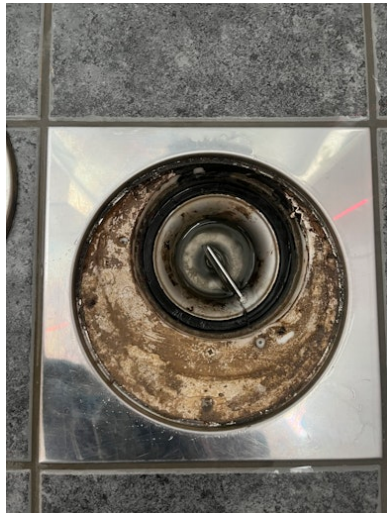
Det er synlig bruk av både membran og mansjett under klemring i sluk.

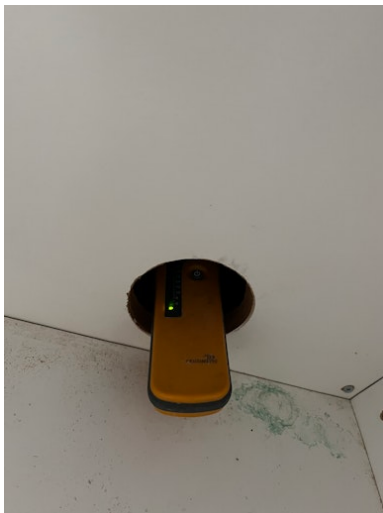
Det er utført søk etter fukt fra tilstøtende rom med hulltaking. Ingen tegn til forhøyede fuktverdier på baksiden av membran på tilfeldige valgte plasser.

**Anbefalte tiltak / ytterligere undersøkelser anbefales?**

Nei
