# Tilstandsrapport

Andre småhus m/3 boliger el fl

Parkvegen 27 A, 2380 BRUMUNDDAL

Befaringsdato: 07.07.2025

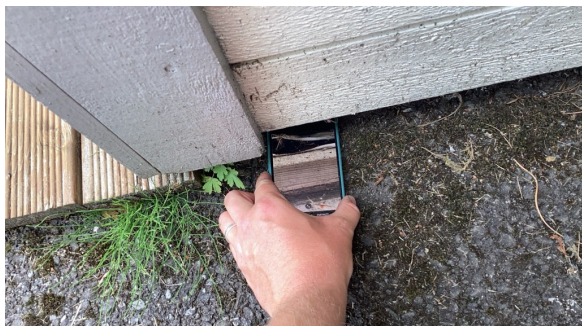
Sjekk av lufting.

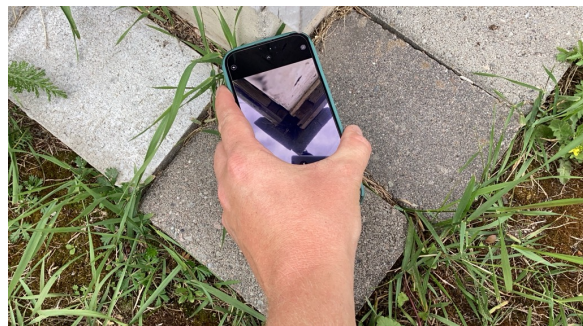
Det er observert åpninger i utvendig komplettering som øker risikoen for at mus kan komme inn.

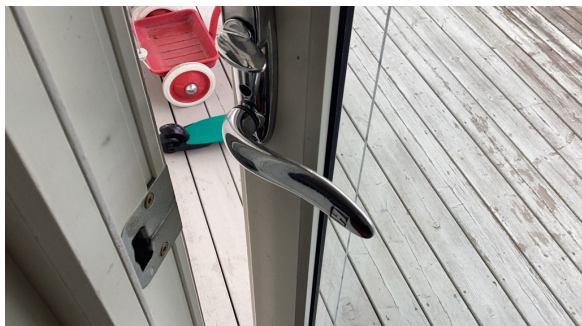
Noe slark i vrider på terrassedør.

Behov for vedlikehold og utbedring.

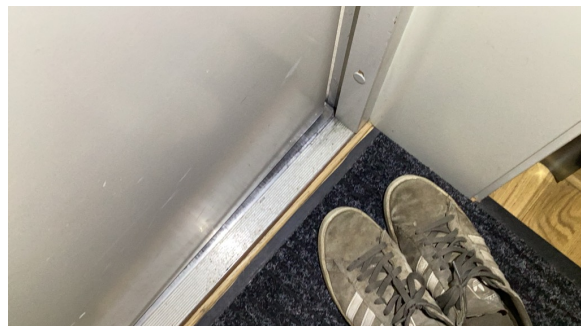
Inngangsdør tar borti terskel.

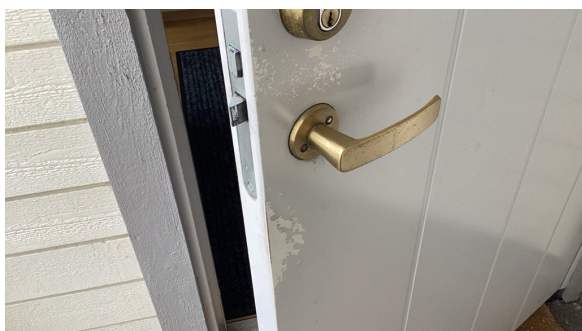
Merker på dør.

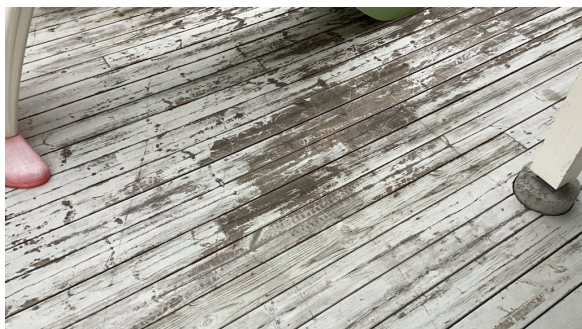
Behov for vedlikehold.

Behov for vedlikehold og utbedring.

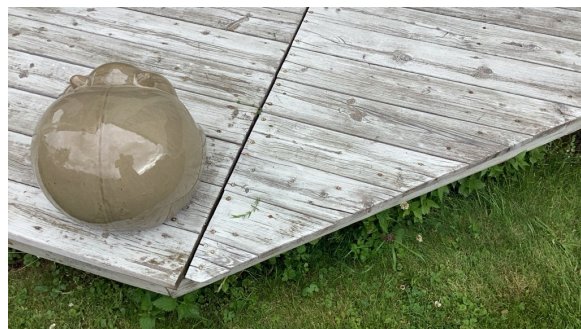
Behov for vedlikehold.

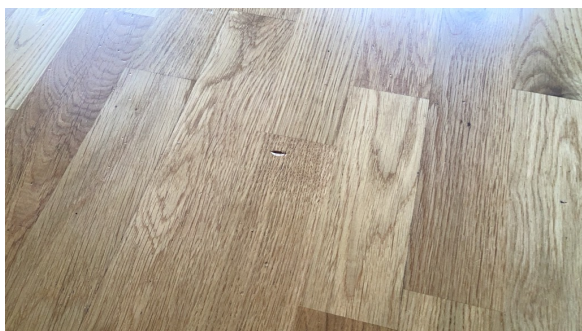
Enkelte små sår i parketten.

Behov for vedlikehold og utbedringer.

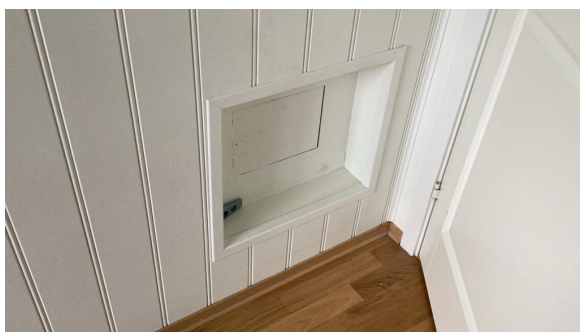
Feieluke på soverom, det anbefales å montere ildfast plate under luker på pipe.

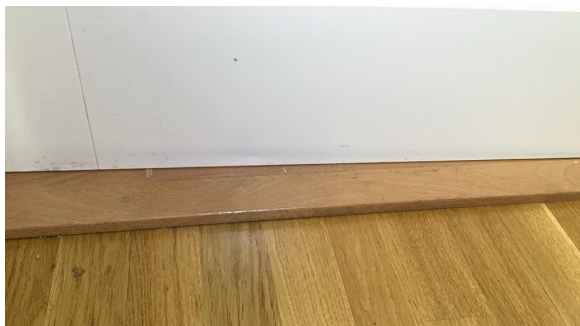
Dør til soverom tar i terskel.

- Det bør foretas tiltak på enkelte dører.

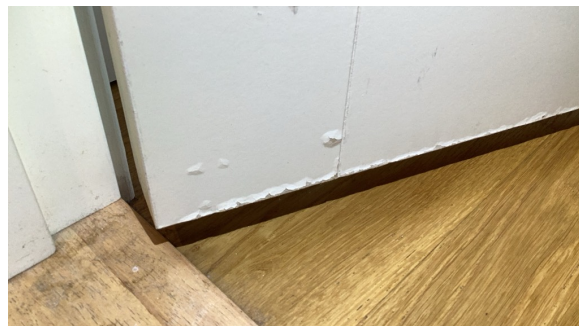
Noe svelling nederst på dørblad til bad.

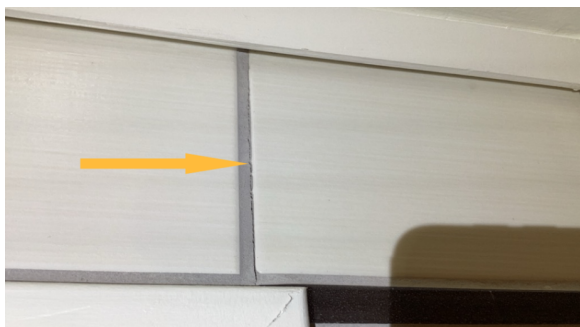
Riss i flisfuge registrert over dør. Tilstandsgrad gitt pga. nevnte forhold.

Riss i fuge.

Behov for vedlikehold og utbedring.

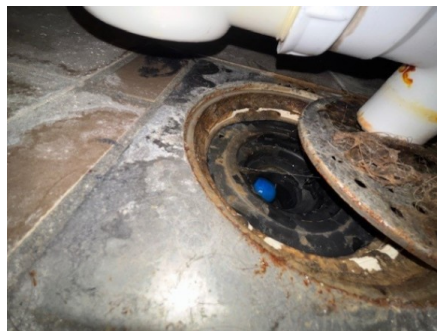
- Når sluket har begrenset tilgang, er det vanskelig å rengjøre sluket og å inspisere den for å oppdage skader i membranen/fuger rundt sluket, som er avgjørende for å forhindre lekkasjer.

Begrenset tilgang til sluk under dusjkabinett, sluk bør rengjøres.

Det er viktig å ta hensyn til bruksmønsteret som har vært i boligen, blir bruksmønsteret endret blir også forutsetningene for konstruksjonene endret. Behov for vedlikehold.

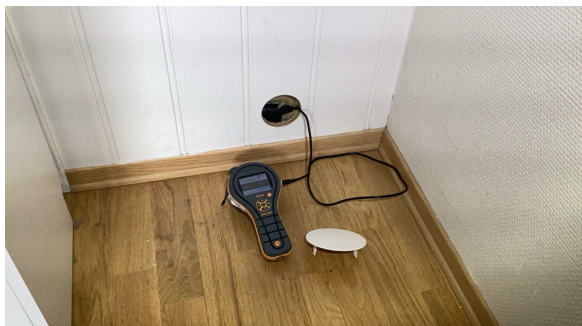
Fuktmåling utført i eksisterende hull, ved fuktmåling ble det registrert tørre verdier.

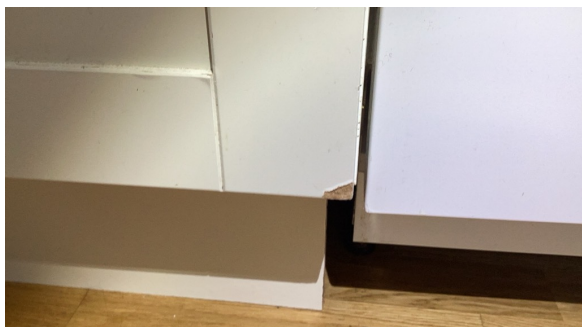
Svelleskade på skapdør.

Behov for vedlikehold og utbedringer.

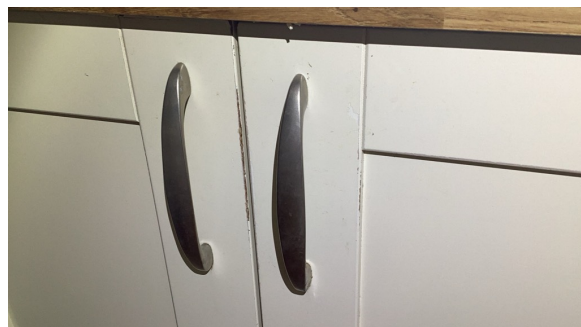
Enkelte merker på innredning.

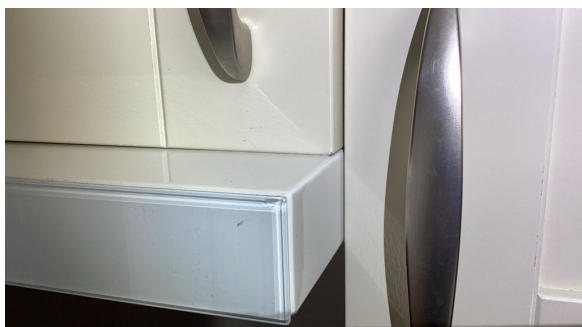
Skapdør bør justeres.

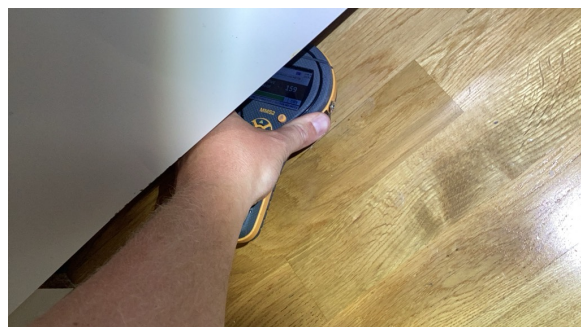
Ved bruk av fuktindikator registrerte jeg ingen unormale verdier.

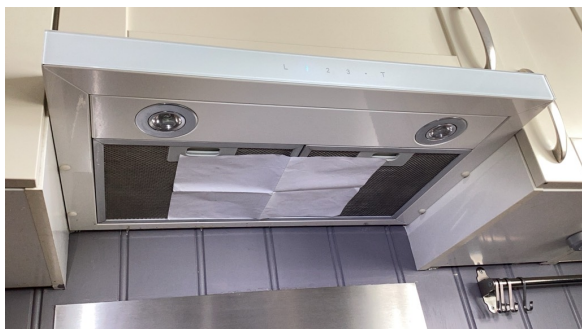
Ved test av avtrekksvifte som beskrevet i NS3600, fungerte viften som tiltenkt.

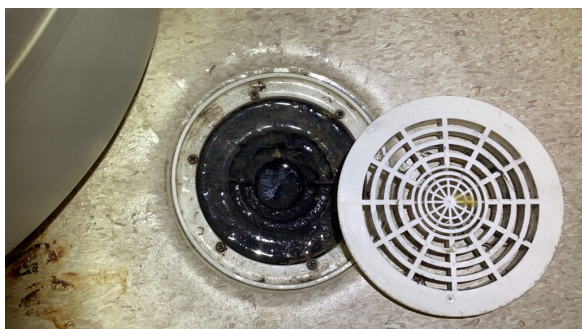
Sluk på teknisk rom.

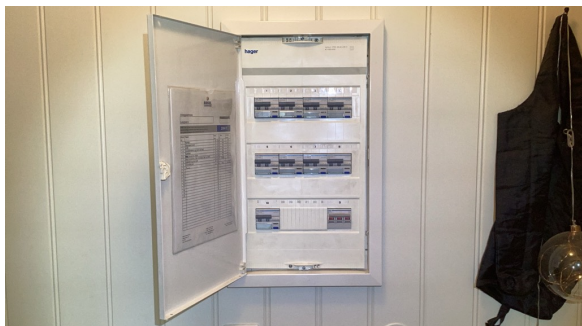
Sikringsskap på teknisk rom.
