# Tilstandsrapport

Fritidsbolig

Spiraveien 153, 9380 GRYLLEFJORD

Befaringsdato: 23.04.2025

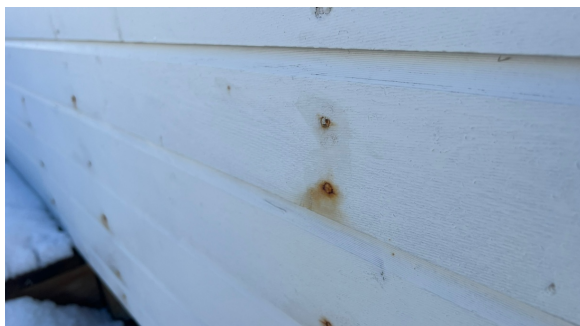
Flere spiker på kledningen er rustet. Dette reduserer spikerens festeveie samt fører til avrenning av rustvann på fasaden.

Eksempel på rustvannavrenning fra spiker.

Spiker med rustskader må sees over. Skift ut spiker som er svekket. Inntil rustskadet spiker er skiftet vil det fortsatt komme rustvannavrenning, men avviket er vurdert å være av kosmetisk art så lenge spiker med svekkelser blir erstattet.

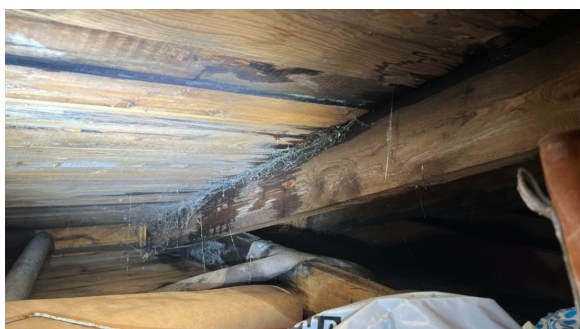
- Det er fra loft/kryploft påvist indikasjoner på at det er punktering av dampsperre, som medfører svekket effekt av dampsperrerefunksjonen.
- Det er påvist fukt-/råteskader i takkonstruksjonen.

Det renner vann langs sperre og taktro ved pipen.

- Konstruksjonene må sikres mot råte, sopp og skadedyr.

Det anbefales at det monteres dampsperre i etasjeskillet mellom varm- og kald del av konstruksjonen. Manglende dampsperre fører til at fuktig «inneluft» trekker gjennom konstruksjonen og kondenserer på kald del av konstruksjonen. Kondens kan føre til fuktskader som på sikt vil føre til råteskader på konstruksjoner. Det må prosjekteres (planlegges) tilstrekkelig lufting av takkonstruksjonen. Feil ventilerings av takkonstruksjonen kan føre til kondensutfordringer. Potensielle kjøpere anbefales gjennomgang av bygningsdelen før avhending. Konsekvens av de påviste skader er at om de ikke utbedres vil det oppstå konstruksjonssvekkelser og råteskader i takkonstruksjonen og underliggende konstruksjoner.

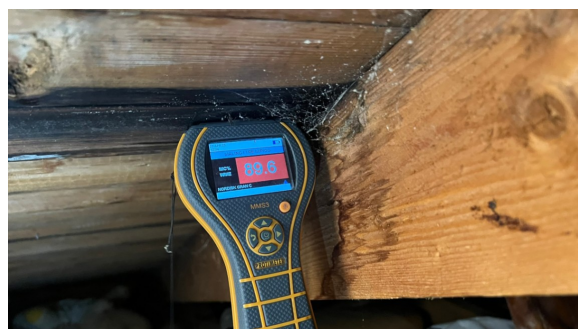
Fuktmålingen viser at trevirket er mettet med vann. Det har oppstått råteskader i taktro.

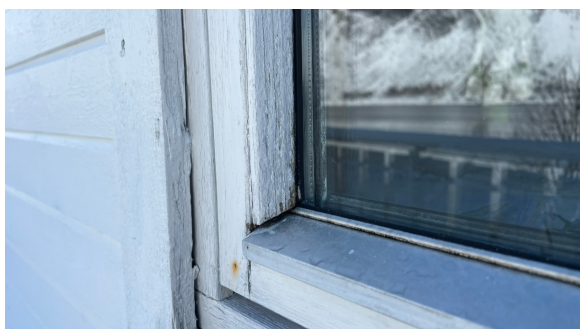
- Det er påvist avvik rundt innsetningsdetaljer.
- Karmene i vinduer er slitte og det er sprekker i trevirket.

Eksempel på utvendig vedlikeholdsbehov på vindu.

- Det må påregnes noe vedlikehold og at enkelte vinduer må skiftes ut.

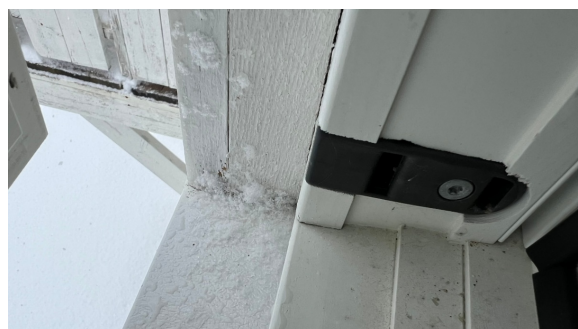
Omrammingen på vinduet er ført helt med til beslaget. Dette øker vannpåkjenningen mot trevirket og reduserer levetiden til omrammingen.

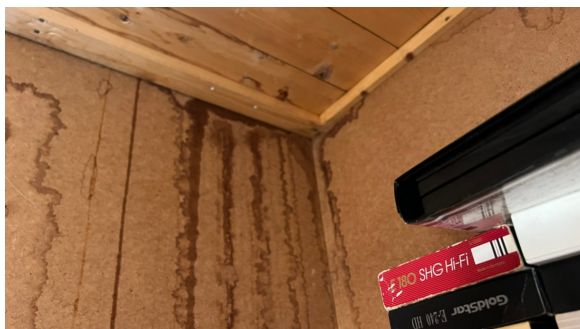
Eksempel på fuktskade på veggoverflate på loftet

- Overflater må utbedres eller skiftes.

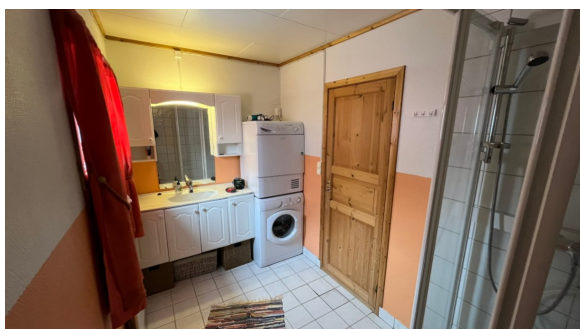
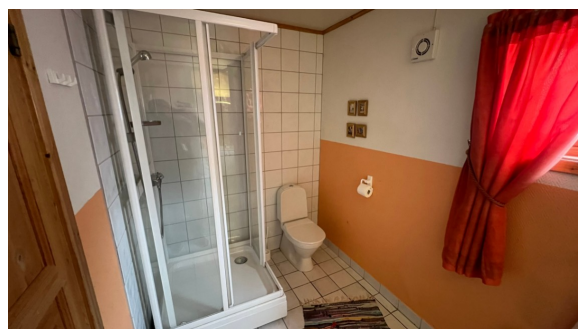
Sluk er plassert på en forhøyning under dusjkabinettet. Dette fører til at sluket er høyeste punkt i rommet og at eventuelle lekkasjevann fra rommet ikke vil renne til sluk. Også ved overflomming av sluket vil ikke vannet renne tilbake til sluket.

Det er gjort fuksøk, jeg ikke funnet negative fuktindikasjoner. Årsak kan være at rommet ikke har vært i bruk den siste tiden. Dusjkabinettet er helt avgjørende for at det ikke har oppstått fuktskader i rommet.

Oversikt bad

- Manglende oppgradering av våtrommet medfører høy risiko for at konstruksjonene ikke vil tåle vanlig bruk av vann eller lekkasjer. Selv om det er dusjkabinett, er det fortsatt en betydelig risiko for at våtrommets konstruksjoner ikke tåler lekkasjer. Dette kan føre til fuktskader på tilstøtende konstruksjoner.

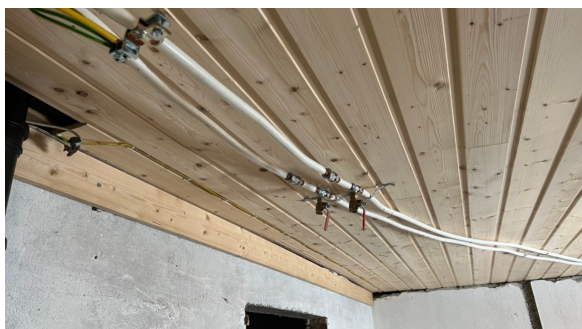
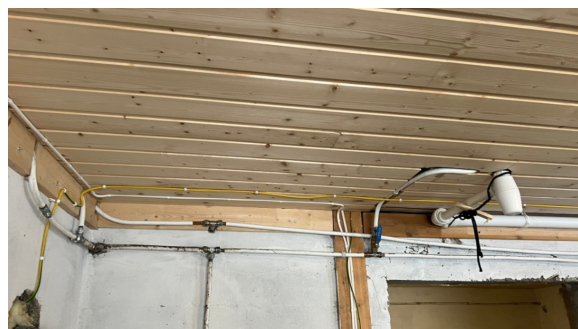
Eksempel på ufagmessig utførelse av vannrør

- I forbindelse med oppgradering av våtrom vil det være naturlig med utskiftning av rør.
- Eldre vannrør har blant annet større sannsynlighet for lekkasjer, noe som kan føre til omfattende og kostbare vannskader i boliger.

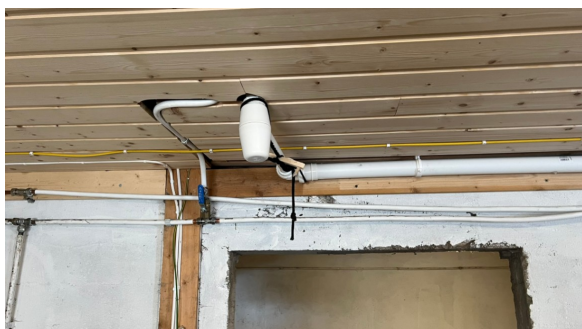
Eksempel på ufagmessig rørarbeid.

- Det er ikke behov for utbedringstiltak siden anlegget fungerer i dag, men ut ifra alder kan skader plutselig oppstå på eldre anlegg.
- I forbindelse med oppgradering av våtrom vil det være naturlig med utskiftning av rør.
- Eldre avløpsrør har blant annet større sannsynlighet for lekkasjer, noe som kan føre til omfattende og kostbare vannskader i boliger.

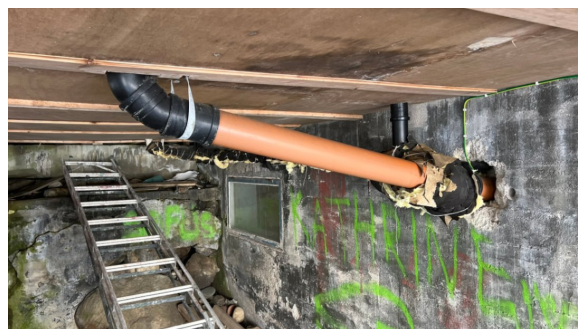
Avløpsrørene fra badet er frostutsatte og ikke isolerte.

Avløpsrør utvendig må frostsikres

Uisolerte avløpsrør utvendig må frostsikres.

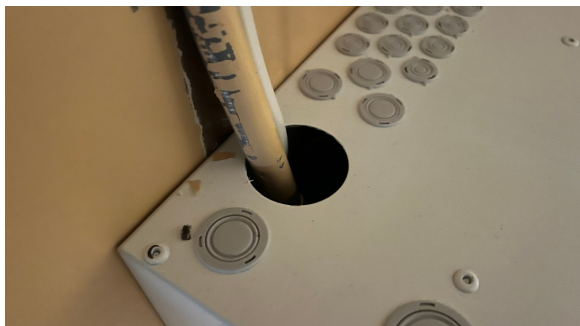
Kabel inn til sikringsskapet mangler foring/beskyttelse mot metallskapet.

**Ja Det anbefales at det gjennomføres el-takst på anlegget slik at hele anlegget er gjennomgått etter NEK 405-20. Årsaken til anbefalingen er at det er utført arbeider på det elektriske anlegget som mangler dokumentasjon samt at det ut fra alderen på anlegget og dets komponenter vil være avvik som en bygningssakkyndig ikke vil avdekke ved visuell kontroll. En eltakst skiller seg fra elkontroll ved at eltakst også kan omhandle økonomiske forhold. En eltakst vil ha som formål å sette en økonomisk kostnad for å korrigere en uønsket tilstand på det elektriske anlegget. Bestemmelsene i Avhendingslova til dokumentasjon av tilstand har blitt skjerpet. Både selger og kjøper vil derfor dra stor nytte av å ha en uhildet rapport fra sertifisert fagperson å unngå fremtidige konflikter.**

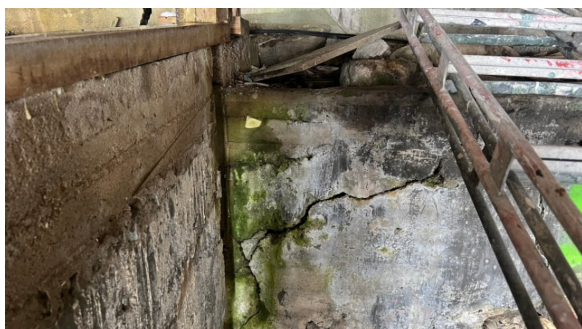
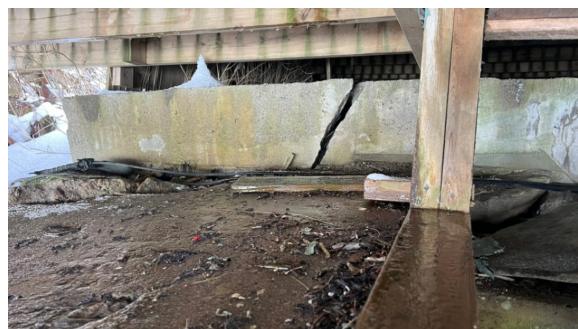
- Det er påvist større sprekker og/eller skjevheter i muren.

Støttemuren under veranda har store deformasjoner og sprekker. Det er risiko for sammenbrudd.

- Forstøtningsmuren må rives og ny mur bygges.
