Spiraveien 153, 9380 GRYLLEFJORD

**Innholdsrik enebolig med fin beliggenhet i Gryllefjord - sjøgrense, egen adkomst med parkering, eldre garasje/naust**

# Tilstandsrapport

Befaringsdato: 23.04.2025

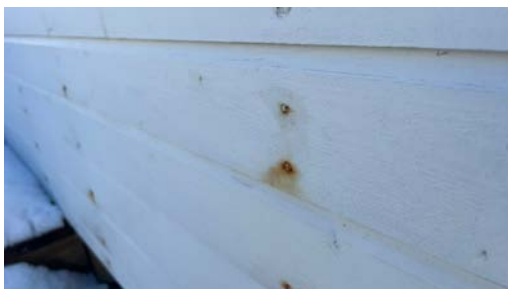
Flere spiker på kledningen er rustet. Dette reduserer spikerens festevevne samt fører til avrenning av rustvann på fasaden.

Eksempel på rustvannavrenning fra spiker.

Spiker med rustskader må sees over. Skift ut spiker som er svekket. Inntil rustskadet spiker er skiftet vil det fortsatt komme rustvannavrenning, men avviket er vurdert å være av kosmetisk art så lenge spiker med svekkelser blir erstattet.

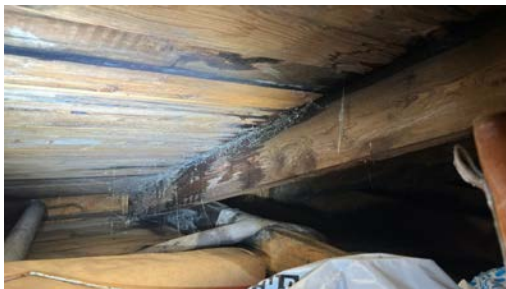
Det er påvist fukt-/råteskader i takkonstruksjonen.

Det renner vann langs sperre og taktro ved pipen.

Det anbefales at det monteres dampsperre i etasjeskillet mellom varm- og kald del av konstruksjonen. Manglende dampsperre fører til at fuktig «inneluft» trekker gjennom konstruksjonen og kondenserer på kald del av konstruksjonen. Kondens kan føre til fuktskader som på sikt vil føre til råteskader på konstruksjoner. Det må prosjekteres (planlegges) tilstrekkelig lufting av takkonstruksjonen. Feil ventilerings av takkonstruksjonen kan føre til kondensutfordringer. Potensielle kjøpere anbefales gjennomgang av bygningsdelen før avhending. Konsekvens av de påviste skader er at om de ikke utbedres vil det oppstå konstruksjonssvekkelser og råteskader i takkonstruksjonen og underliggende konstruksjoner.

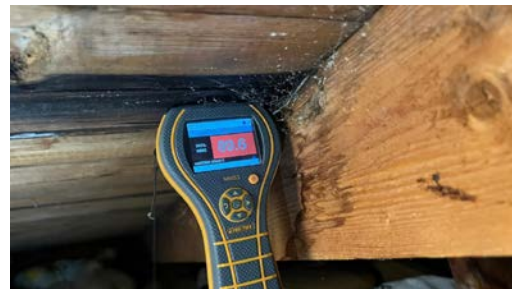
Fuktmålingen viser at trevirket er mettet med vann. Det har oppstått råteskader i taktro.

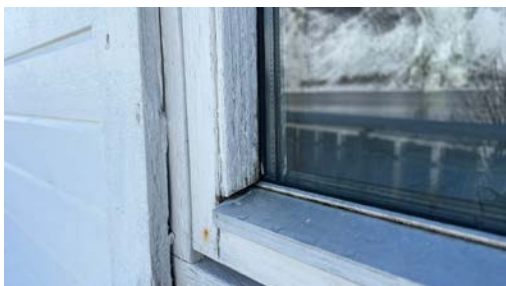
Karmene i vinduer er slitte og det er sprekker i trevirket.

Eksempel på utvendig vedlikeholdsbehov på vindu.

- Det må påregnes noe vedlikehold og at enkelte vinduer må skiftes ut.

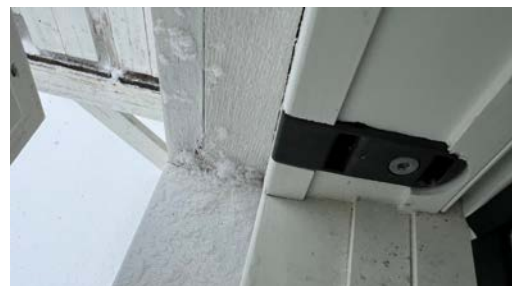
Omrammingen på vinduet er ført helt med til beslaget. Dette øker vannpåkjenningen mot trevirket og reduserer levetiden til omrammingen.

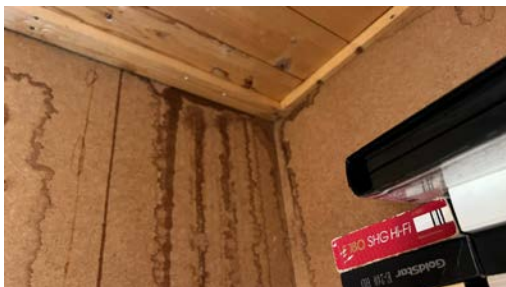
Eksempel på fuktskade på veggoverflate på loftet

- Overflater må utbedres eller skiftes.

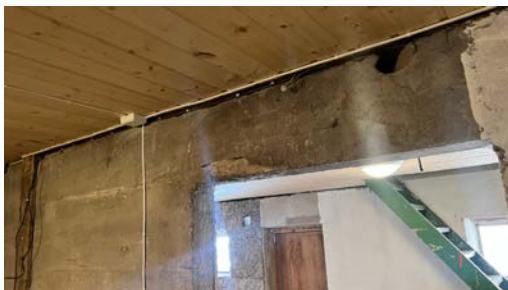
Konsekvensen av de påviste avvikene er økt risiko for fall/personskader.

Manglende rekkverk på trappen

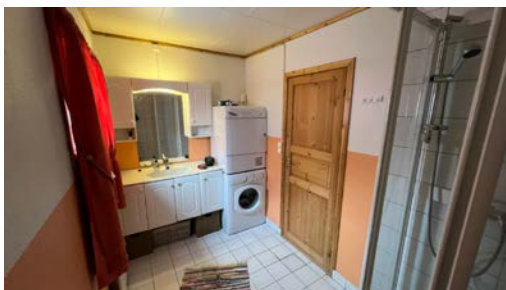
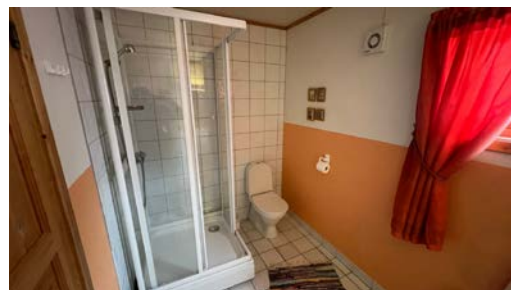
- Manglende oppgradering av våtrommet medfører høy risiko for at konstruksjonene ikke vil tåle vanlig bruk av vann eller lekkasjer. Selv om det er dusjkabinett, er det fortsatt en betydelig risiko for at våtrommets konstruksjoner ikke tåler lekkasjer. Dette kan føre til fuktskader på tilstøtende konstruksjoner.

Oversikt bad

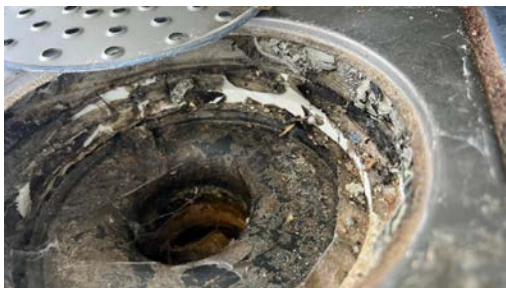
Sluk er plassert på en forhøyning under dusjkabinettet. Dette fører til at sluket er høyeste punkt i rommet og at eventuelle lekkasjevann fra rommet ikke vil renne til sluk. Også ved overflomming av sluket vil ikke vannet renne tilbake til sluket.

Sluk

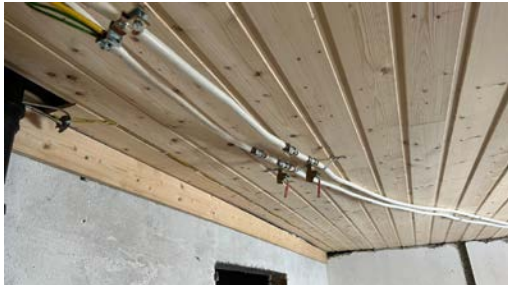
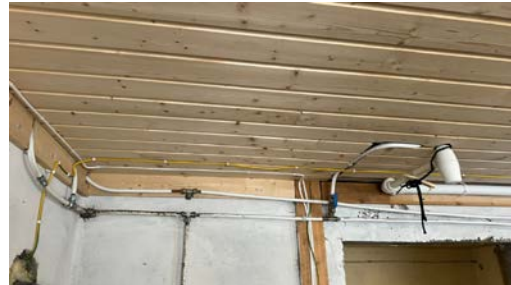
Eksempel på ufagmessig utførelse av vannrør

- I forbindelse med oppgradering av våtrom vil det være naturlig med utskiftning av rør.
- Eldre vannrør har blant annet større sannsynlighet for lekkasjer, noe som kan føre til omfattende og kostbare vannskader i boliger.

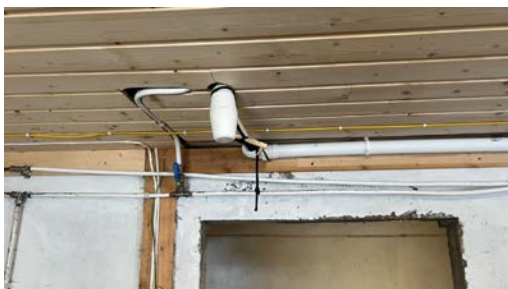
Eksempel på ufagmessig rørarbeid.

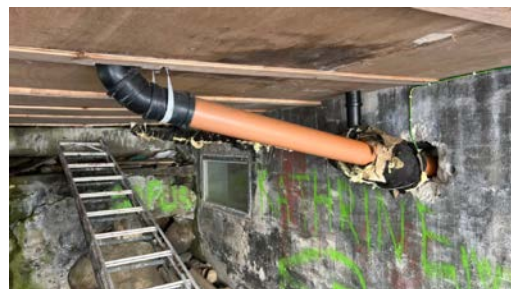
Avløpsrørene fra badet er frostutsatte og ikke isolerte.

Avløpsrør utvendig må frostsikres

Uisolerte avløpsrør utvendig må frostsikres.

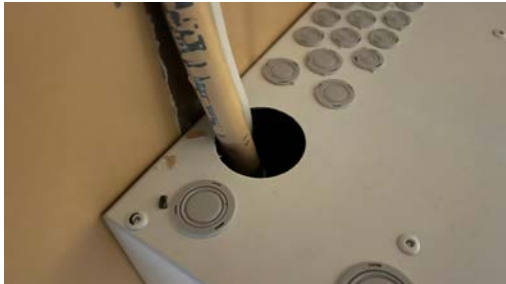
Kabel inn til sikringsskapet mangler foring/beskyttelse mot metallskapet.

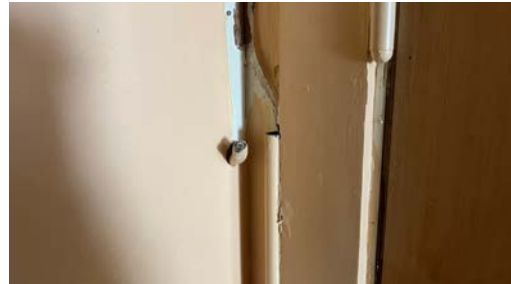
Kabel på loftet med åpne ender.

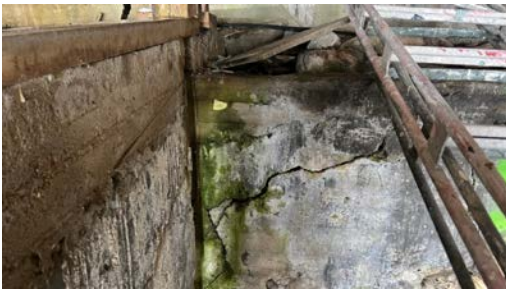
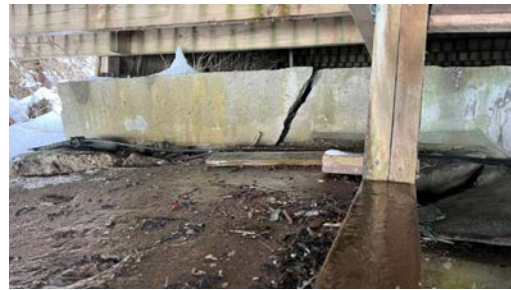
Støttemuren under veranda har store deformasjoner og sprekker. Det er risiko for sammenbrudd.

- Forstøtningsmuren må rives og ny mur bygges.
