# Tilstandsrapport

📍 Trondheimsveien 153 , 0570 OSLO

# gnr. 83, bnr. 157, snr. 6

Rapportdato: 20.01.2026

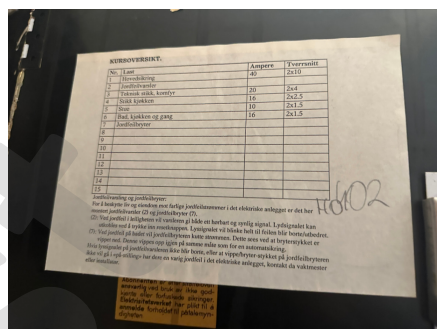
Sikringsskap med automatsikringer.

Kursoversikt i sikringsskap
