# Tilstandsrapport

Trondheimsveien 153 , 0570 OSLO

# gnr. 83, bnr. 157, snr. 6

Befaringsdato: 14.01.2026

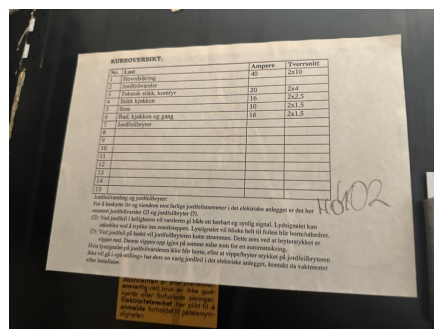
Sikringsskap med automatsikringer.

Kursoversikt i sikringsskap
