Tilstandsrapport

Enebolig med sokkelleilighet

Wernersholmvegen 8, 5232 PARADIS

Befaringsdato: 20.08.2024

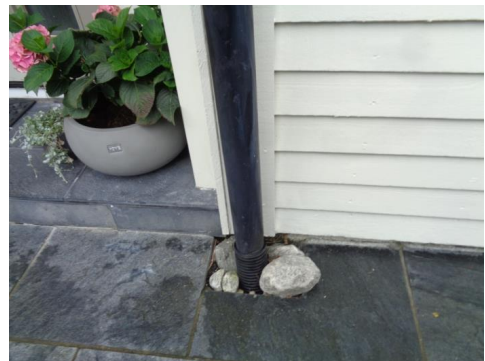
Nedløp til rør i bakke.

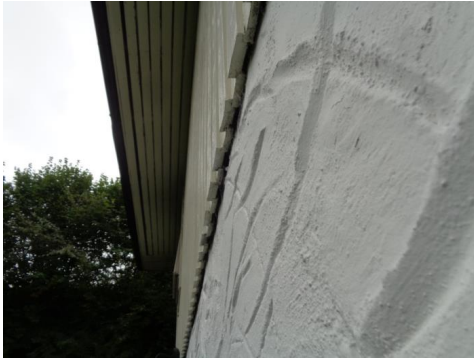
Stedvis lite lufting i kløedningen.

- Musesperre må etableres.
- Det bør foretas tiltak for å bedre lufting av kledningen.

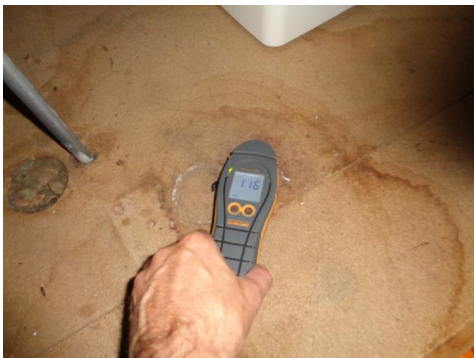
Det er noe eldre fuktmerker på sperr og sutaksbord. Det ble ikke registrert unormale fuktverdier med fuktindikator under befaringen.
Det er synlig spiker gjennom sutaksbordene.
Det er noen fuktmerker på gulvet på loft. Ingen unormale fuktverdier ble registrert med fuktindikator under befaringen.
Det mangler noe isolasjon over stue.

Eldre fuktmerker på gulv.

Lokal utbedring av avvik.

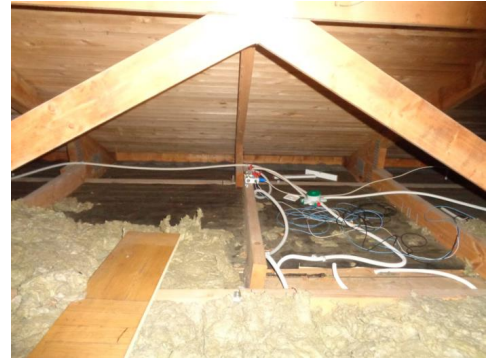
Eldre fuktmerker på sutaksbord.

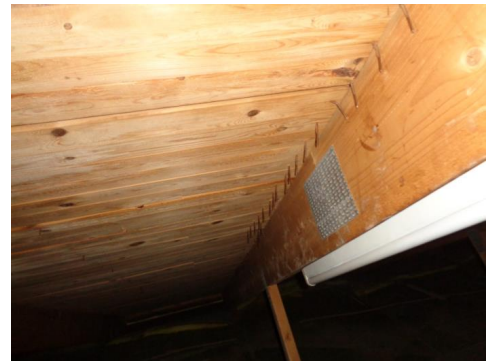
Spiker i sutaksbord.

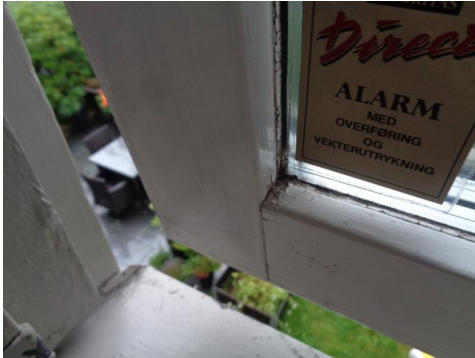
Noe kondensmerker i karmen.

- Vinduer må justeres.
- Det bør gjøres tiltak for å bedre ventilering av rommet.
- Kondensering på enkelte glass har medført fuktskader i treverk som kan medføre utskiftningsbehov av enkelte vinduer.

Lokal utbedring av avvik.

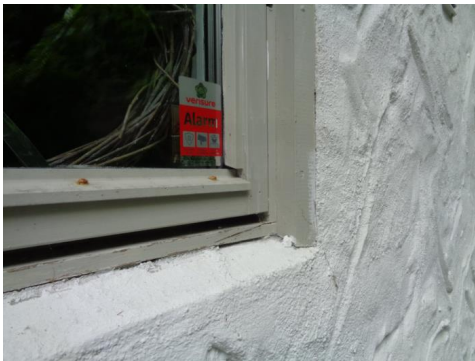
Det mangler noe tetting rundt vinduer.

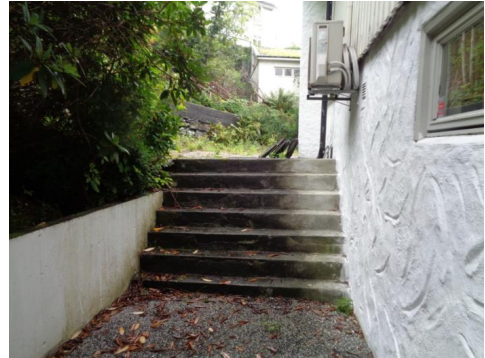
Det er ikke rekkverk i trappen for å hindre fallskader.

- Rekkverk må monteres for å lukke avviket.

Kostnadsestimat: Under 10 000

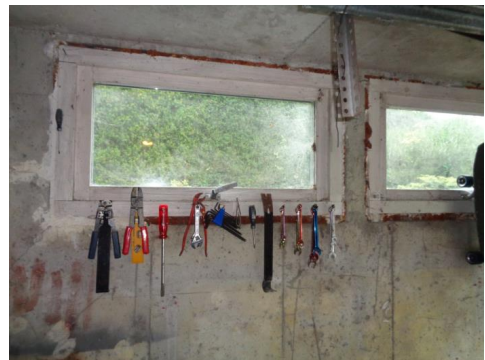
Mangler tetting rundt vinduer i garsjen.

Lokal utbedring av avvik.

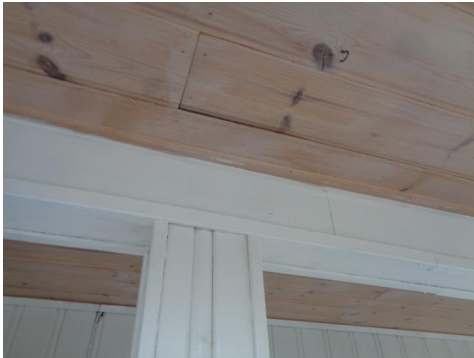
Noe bom på fliser i biinngang.
Knust flis i biinngang. Dårlige fuger også.
Noe sprekke i panel i himling i vinterhave.
Knust flis i bod.

Oppsprekk i panel i vinterhave

Lokal utbedring av avvik.

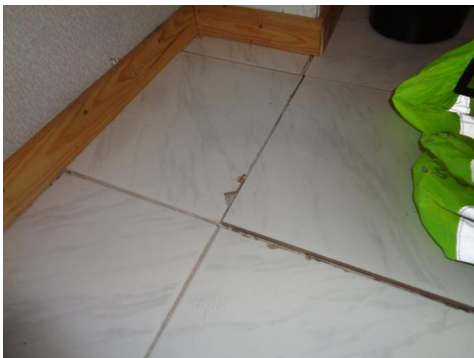
Dårlige fuger på gulv i biinngang.

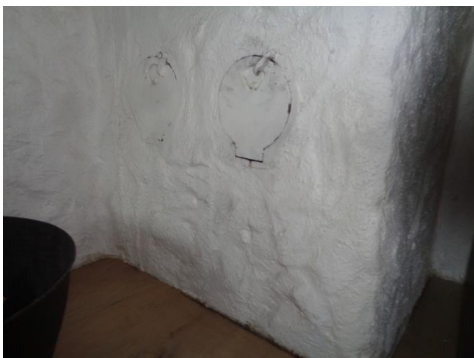
Ikke ubrennbar plate under feieluke.

- Det anbefales å montere ildfast plate under luker på pipe.

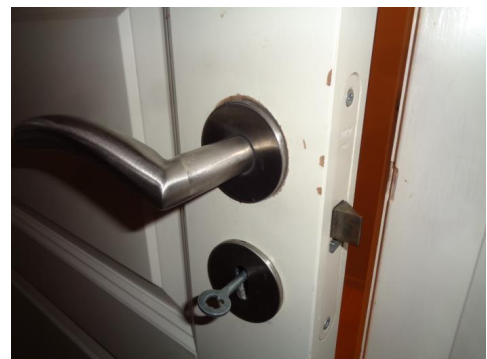
- Det er påvist avvik som tilsier at det bør foretas tiltak på enkelte dører.

Merker på innvendige dører.

- Enkelte dører må justeres.
- Det bør foretas tiltak på enkelte dører.

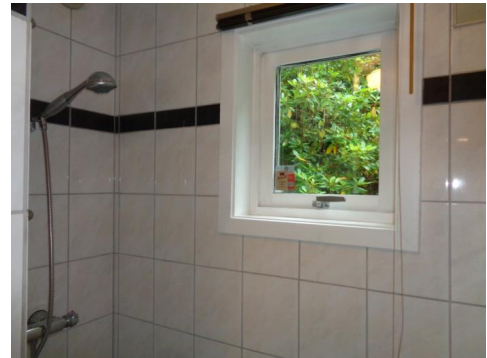
- Det er vindu/dør med ikke fuktbestandige materialer i våtsonen (ved vask, dusj, badekar, osv.), løsningen eller byggematerialet er uegnet

Vindu i trekarmer i dusjsone.

- Det må gjøres tiltak for å lukke avviket.
- Uegnede materialer må fuktbeskyttes/utskiftes.

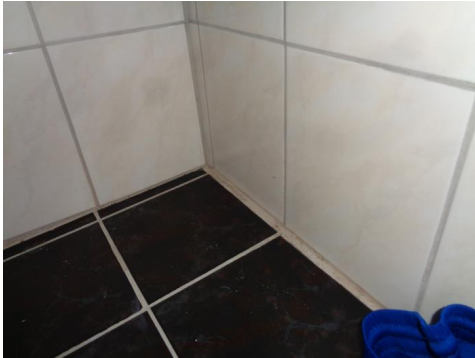
Fliser på gulv.
Gulvvarme på badet.
Det er ikke godkjent fall fra terskel til topp slukrist. Det er lokalt fall i dusjsone mot sluk.
Det er tilnærmet fall gulv utenfor dusjsone.
Ved evt lekkasje utenfor dusjsone vil ikke lekkasjevann renne til sluk grunnet falt gulv og oppkant til dusjsone.

- Det er mulighet for at det kan forekomme vannlekkasje på våtrommet hvor vann ikke vil gå til sluk.
- Det er påvist at noen fliser har bom (hulrom under).
- Det er påvist avvik i fallforhold til sluk i forhold til krav i forskrift på byggetidspunktet.

Store fuger i dusjsone.

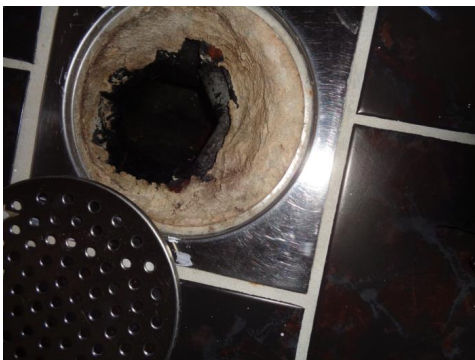
Rust på skruer i sluk.

Plastsluk i dusjsone.

- Sluket må sjekkes og rengjøres jevnlig.
- Overvåk tilstanden jevnlig. For å få tilstandsgrad 0 eller 1 må slukløsningen skiftes ut og sannsynligvis må også membransjiktet skiftes/utbedres. Det er imidlertid vanskelig å si noe om tidspunktet for når dette er nødvendig.

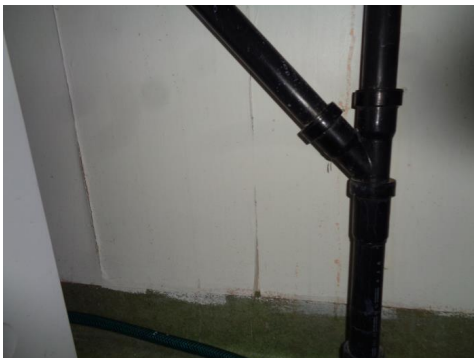
Vaskerom har utslagsvask i stål og opplegg for vaskemaskin. Montert benk.
Sluk i gulv.
Innvendige vegger med malte flater.
Innvendige tak med himlingsplater.
Belegg med oppbrett på gulv.
Det er godkjent fall fra terskel til topp slukrist.
Det er fall på gulvet ellers mot sluk.
Plastsluk på med klemring.
Det ble med fuktindikator ikke registrert unormale fuktverdier på gulvet på vaskerom.
Det er synlig belegg som membran på gulvet.
Luftespalte i kanal. Normal trekk ved bruk av røykampul.
Det er ikke laget løsning for tilluft til vaskerom.
Løs tapet på plater.

Løs tapet på vegger.

- Våtrommet må totalrenoveres. Alle forhold med tettesjikt, våtsone, sluk m.m. må dokumenteres.

Kostnadsestimat: 50 000 - 100 000

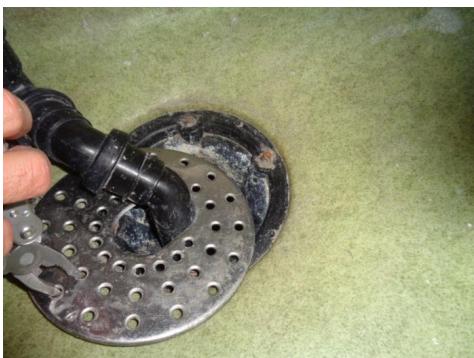
Plastluk på vaskerom.

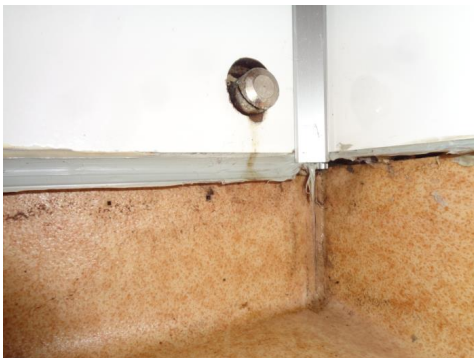
Badet har dusjhjørne med foldedører, toalett og servant.
Speil over servant.
Innvendige tak med malt strie.
Innvendige vegger med baderomsplater.
Belegg med oppbrett på gulv.
Gulvvarme på badet.
Det er godkjent fall fra terskel til topp slukrist. Det er tilnærmet Flat gulv utenfor dusjsone. Noe feil fall ved dør til badet.
Luftespalte i vegg. Noe dårlig trekk ved bruk av røykampil.
Det er ikke laget løsning for tilluft til badet.
Noe løs belegg bak toalett.
Rust på skruer i sluk.
Plugget vannrør i baderomsplater i dusjsone. Ikke fuget rundt.

Plugget rør i dusjsone.

- Våtrommet må totalrenoveres. Alle forhold med tettesjikt, våtsone, sluk m.m. må dokumenteres.

Kostnadsestimat: 100 000 - 300 000

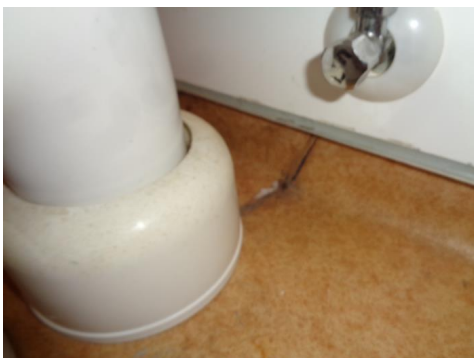
Sprekk i belegg.

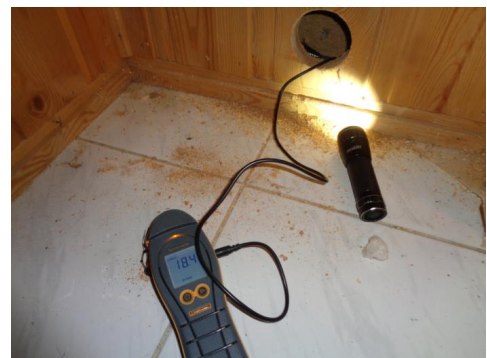
Hulltaking er foretatt og det er påvist avvik i hulltakingen. Hulltaking er foretatt i bod. Fuktkvotemåling (vekt%) i konstruksjonen ble målt til 18.

Det er målt noe forhøyet fuktverdier mot badet.

Noe forhøyet fuktverdier er målt mot badet.

- Gjennomføre ytterligere undersøkelser og foreta utbedring av skade.

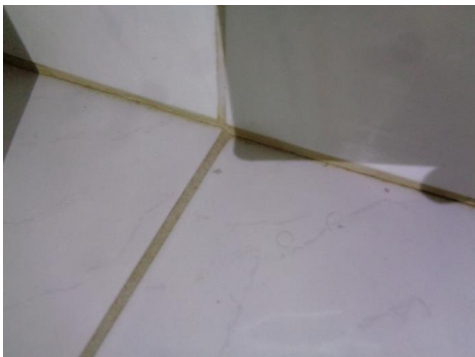
Riss på noen fliser.

Sprekk i flis.

- Våtrommet må totalrenoveres. Alle forhold med tettesjikt, våtsone, sluk m.m. må dokumenteres.

Kostnadsestimat: 100 000 - 300 000

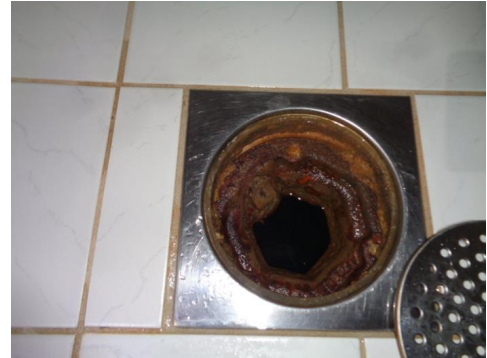
Eldre sluk i dusjsone.

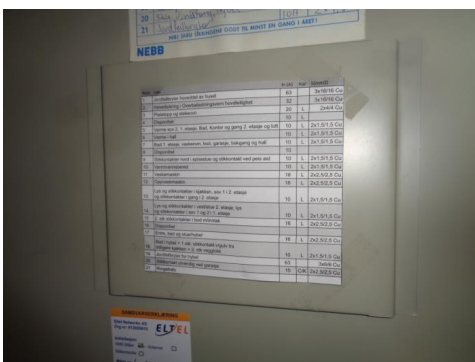
Kursbeskrivelsen stemmer ikke med kursene i skapet. Det er feil beskrivelse av kursene.

Kursbeskrivelsen.

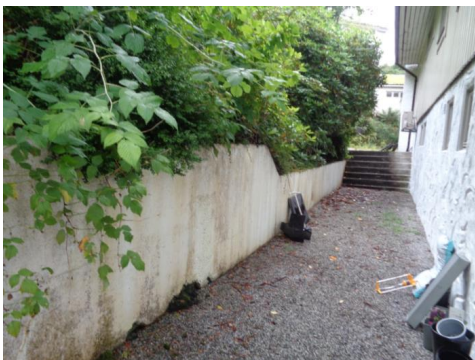
Det mangler rekkverk/annen sikring på forstøtningsmuren(e) ut ifra dagens krav.

- Rekkverk/annen sikring på forstøtningsmur må settes opp/utbedres.

Kostnadsestimat: Under 10 000

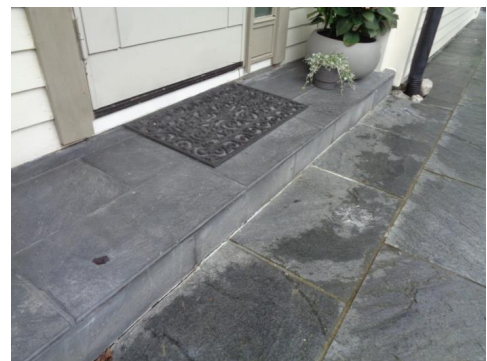
Sprekk i fuger.

Fliser ved inngangsparti.

Lokal utbedring av avvik.
