Tilstandsrapport

Enebolig

Gamle Trondheimsveg 58, 2053 JESSHEIM

Befaringsdato: 19.08.2024

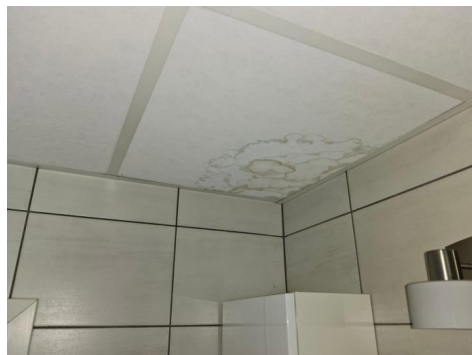
1. ETASJE > BAD

Vurdering av avvik:

- Det er påvist tegn til fuktskader i overflater.

Himlingsplate i hjørnet mot gang ved dør har fuktmerker.

Platen må skiftes.

Nærmere undersøkelser anbefales for å undersøke om avviket eventuelt gjelder for flere plater.

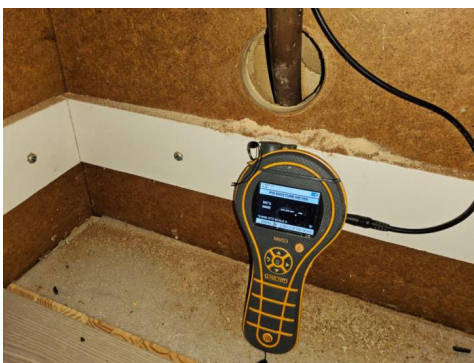
KJELLER > VASKEROM

! TG 3 Generell

På bakgrunn av disse avvikene, kan det ikke gis noen garanti for rommets funksjon.
