# Tilstandsrapport

Enebolig

Gamle Trondheimsveg 58, 2053 JESSHEIM

Befaringsdato: 10.12.2025

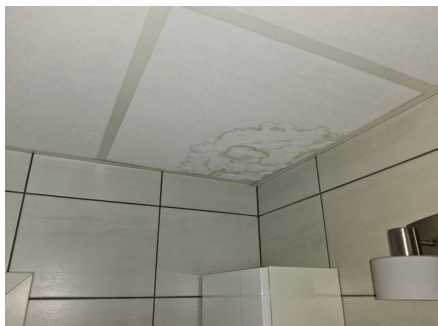
## 1. ETASJE > BAD

### TG 2 Overflater Gulv

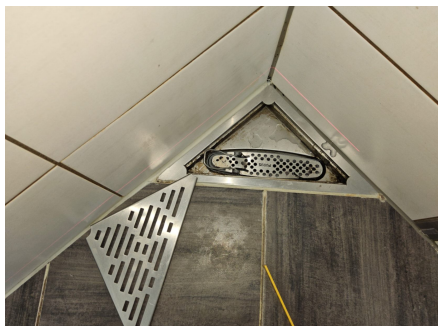
## 1. ETASJE > BAD

### TG 2 Sanitærutstyr og innredning

- Det er ikke påvist tilfredsstillende løsning for å synliggjøre lekkasje fra innebygget sisterner.

Håndtak på dusjvegg er skadet/løst.

- Det må gjøres tiltak for å lukke avviket.
- Ved implementering av innebygget sistene var det ikke krav om lekkasjesikring, konstruksjonen bør jevnlig observeres.

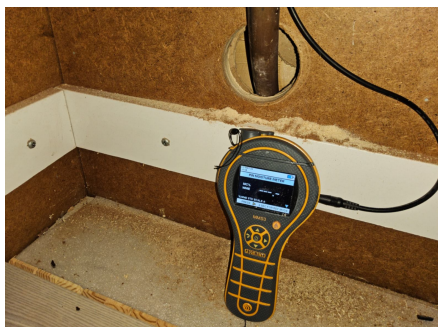
## KJELLER > VASKEROM

### TG 3 Generell

På bakgrunn av disse avvikene, kan det ikke gis noen garanti for rommets funksjon.
